| | <p>EVALUACIÓN DE LA ESTABILIDAD, PREDISEÑO DE MEDIDAS CORRECTIVAS Y EVALUACIÓN DE COSTOS DEL SECTOR QUEBRADA LA IGLESIA</p> | <p>CONSORCIO M&CI</p> |

CORPORACION AUTONOMA REGIONAL PARA LA DEFENSA DE LA MESETA DE BUCARAMANGA

EVALUACIÓN DE ESTABILIDAD Y PREDISEÑO DE MEDIDAS CORRECTIVAS

Sector: **Quebrada La Iglesia – Fontana III**

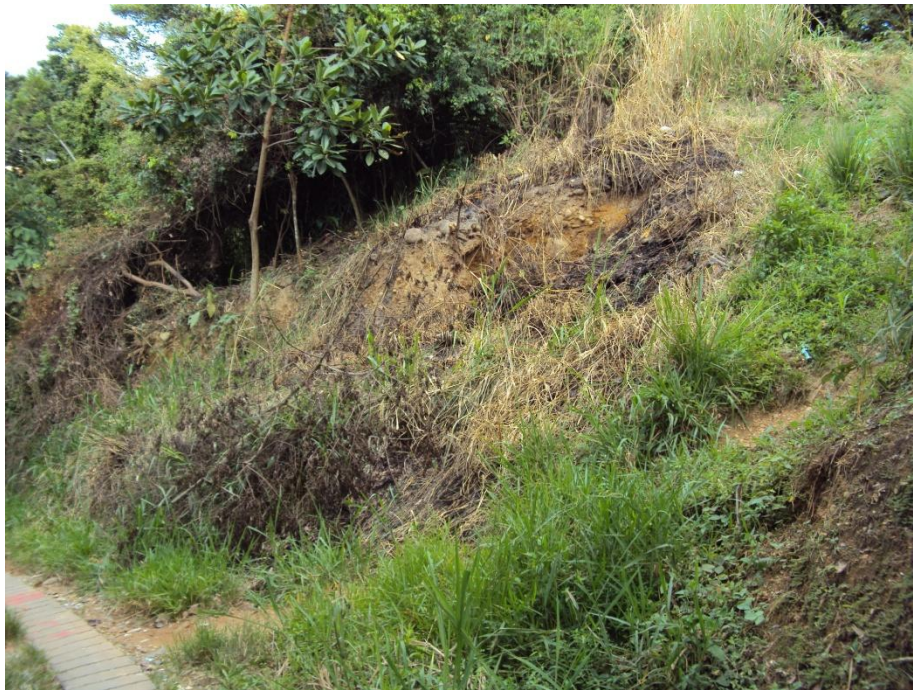
En la figura 8 se observa un talud conformado por Suelos de depósitos de Coluvión Activo y amenazan con afectar una de las vías de acceso principal a la zona.

Figura 8.Suelos de depósitos de Coluvión Activo del sector

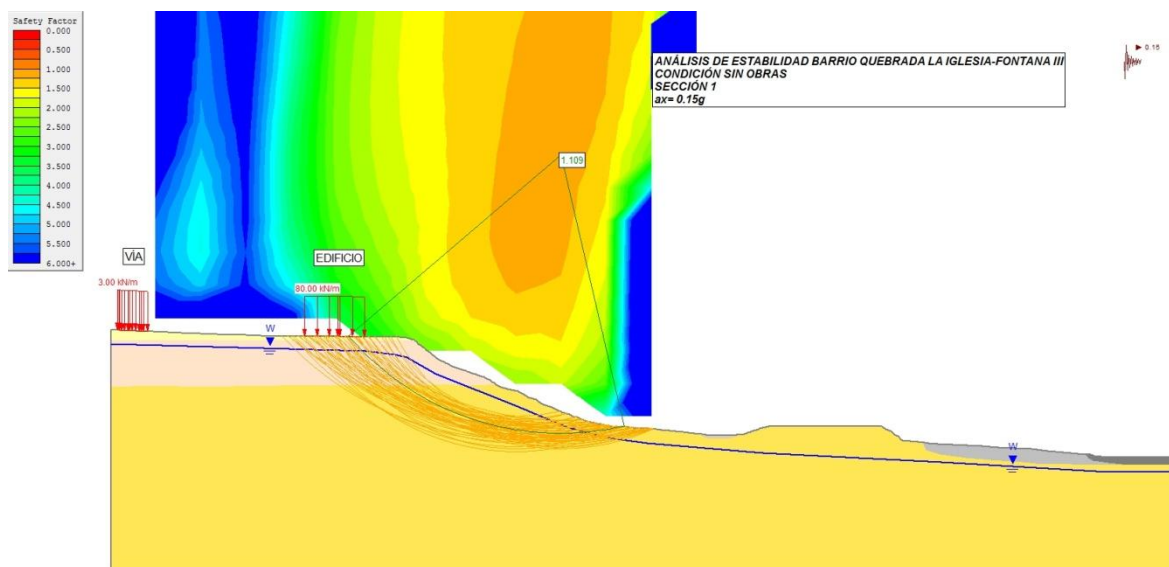
El relieve suavizado del sitio (pendientes inferiores a los 25°) confiere a la ladera del sector Quebrada La Iglesia factores de seguridad cercanos al valor definido en este estudio como confiable. De ahí que sea necesario plantear obras que básicamente controlen el incremento del nivel freático, medidas que permiten garantizar la permanencia del talud ante las solicitaciones anteriormente mencionadas. La Figura 54 resume el resultado del análisis para la sección 1 por el método de Bishop y para coeficientes de seguridad inferiores a 1.2, donde el mínimo obtenido fue de 1.109 a una profundidad aproximada de 25 m. En general, las curvas de falla tienden a presentar radios de curvatura amplios.

Figura 54. Análisis de estabilidad sección 1, en condición actual

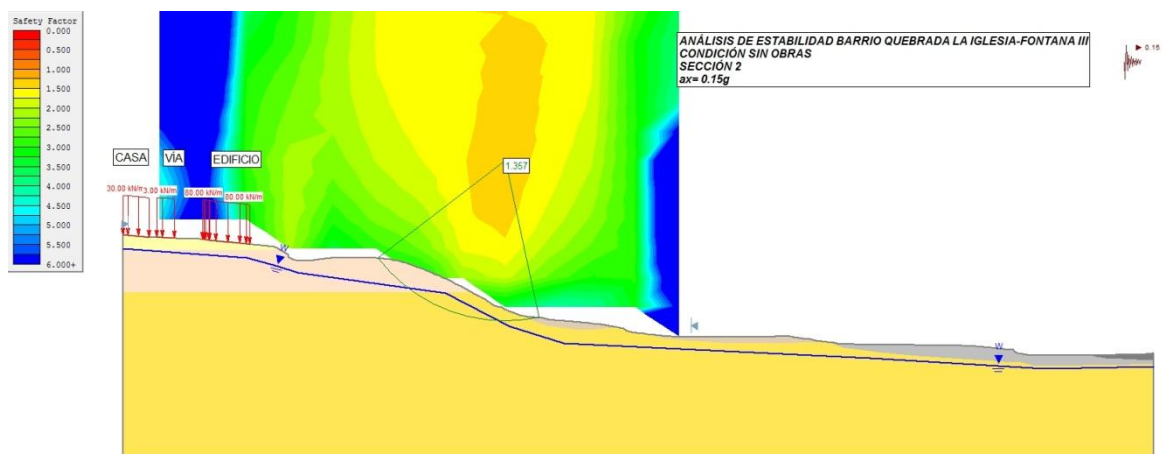
Como se observa en la **Figura 5.7** se encuentran afectados suelos gravosos Sft2, Sft3, así como depósito coluvial Sco2; además de lo anterior, se identifica que el radio de la superficie de falla es pequeño, por tanto se sugiere la implementación de una estructura de gravedad que impida el movimiento de la masa de suelo a lo largo de la superficie de falla, una estructura como un muro de gaviones en este último tipo de material con el objeto de evitar desprendimientos hacia la quebrada.

Figura 55.Análisis de estabilidad sección 2, en condición actual

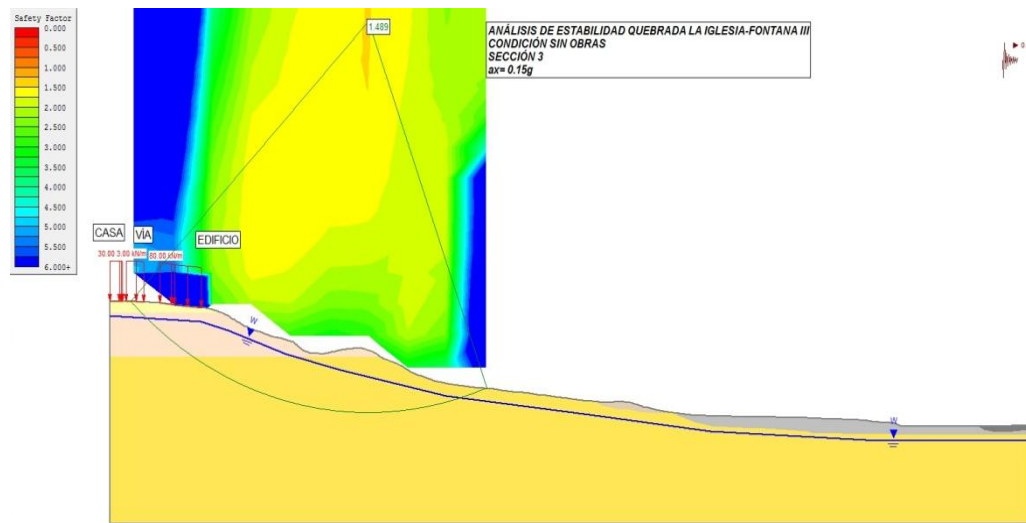
De acuerdo a la **Figura 5.8**, la sección 3 no requiere medidas de estabilización, pues la respuesta del material supera las solicitaciones planteadas, arrojando un factor de seguridad mínimo de 1.489.

Figura 56. Análisis de estabilidad sección 3, en condición actual

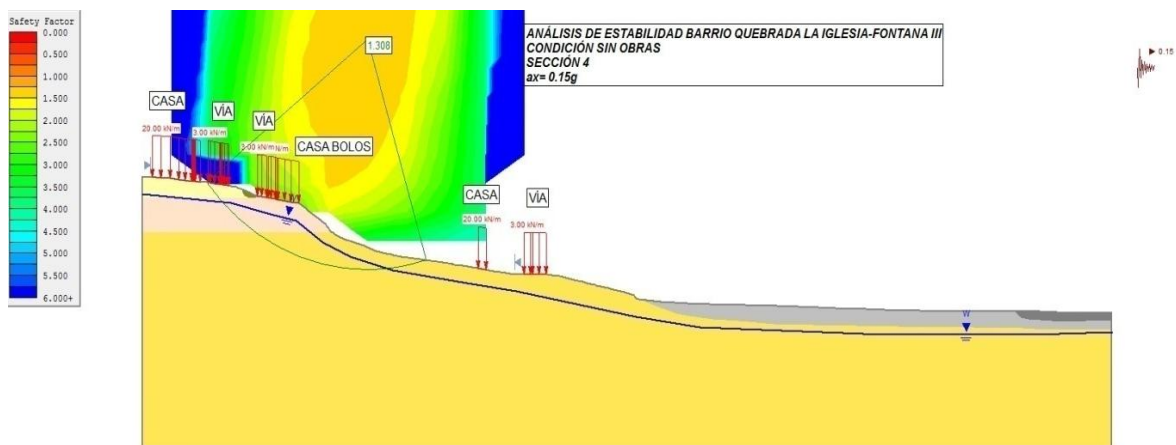
De la Figura 57 se observa una superficie de falla, cuyo factor de seguridad mínimo obtenido se encuentra en 1.308. Aún así, es necesario realizar intervención a la ladera con el objeto de evitar deslizamientos o fenómenos de remoción en masa por efecto del incremento de la presión de poros y la futura densificación poblacional del sector.

Figura 57. Análisis de estabilidad sección 4, en condición actual
