**SUBDIRECCIÓN GESTIÓN AMBIENTAL URBANA
SOSTENIBLE
COORDINACIÓN GESTIÓN DEL RIESGO**

**ESTUDIO DETALLADO DE AMENAZA POR
FENÓMENOS DE REMOCIÓN EN MASA
MUNICIPIO DE SURATÁ**

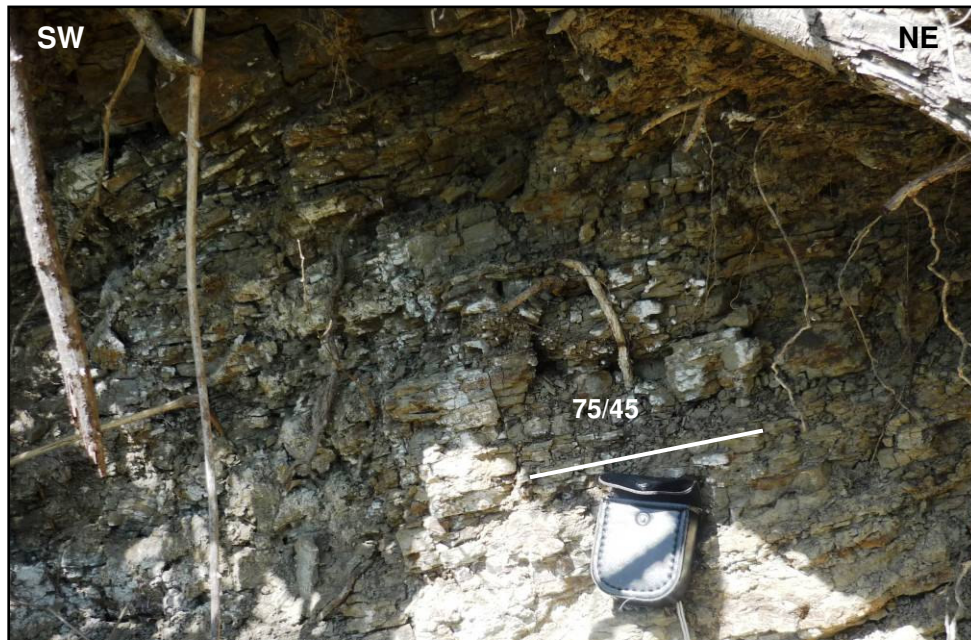
Foto 2. Afloramiento de la Formación Umir. Capas delgadas de arcillolitas y limolitas muy fracturadas, meteorizadas y húmedas. Afloramiento ubicado al suroccidente del casco urbano, cerca al Cementerio.

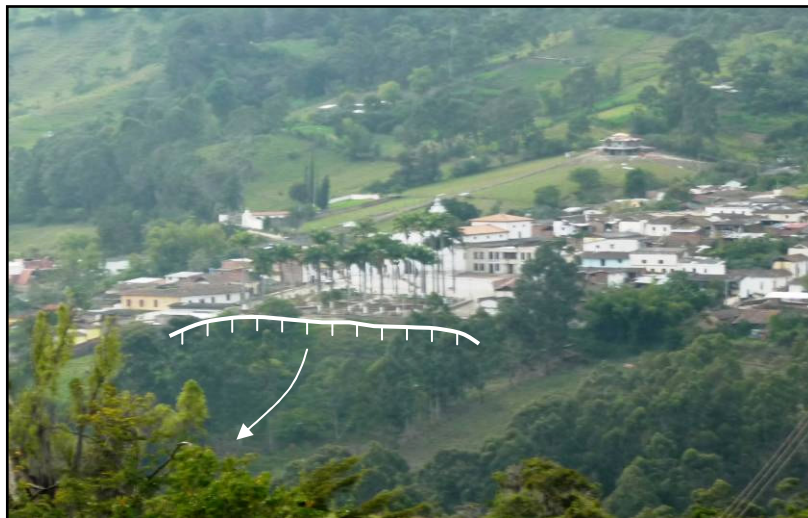
- **Corona de movimiento en masa (Dc):** estas coronas se forman a partir del desprendimiento del suelo en los deslizamientos. Se encuentran localizadas en la parte superior de los movimientos activos e inactivos del casco urbano y se caracterizan por su forma en media luna. La corona principal se encuentra en el sector oriental del parque. Se presentan coronas de menor tamaño en la vía que comunica al municipio del California y en el sector suroriental del parque, en un movimiento antiguo e inactivo.
- **Deslizamiento rotacional (Ddr):** se caracterizan por su forma en cuchara. Se presentan dos grandes deslizamientos, ambos localizados en el sector oriental del pueblo (Foto 8).

Foto 8. Deslizamiento rotacional que se presenta en la parte baja del parque principal del pueblo.

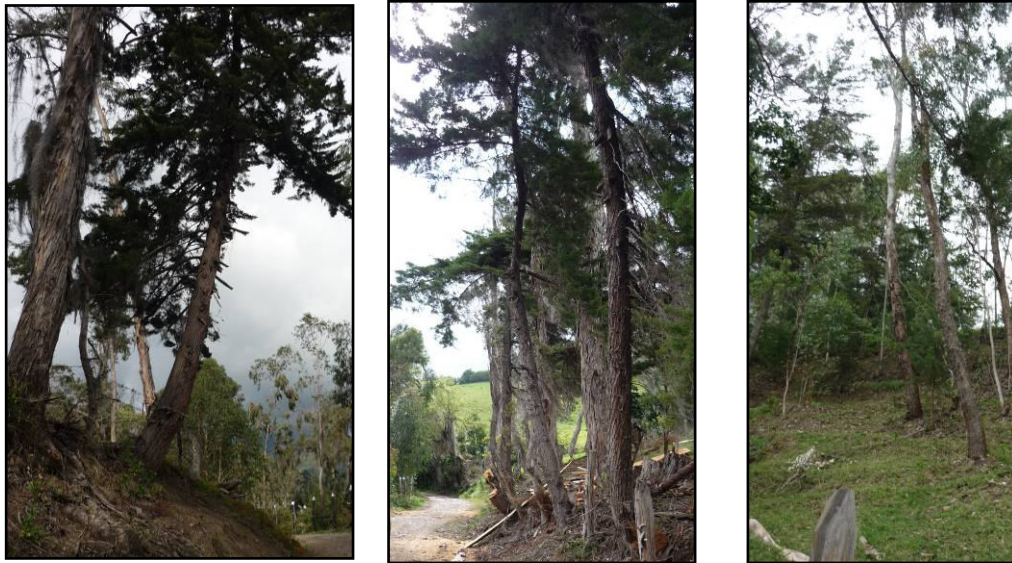
- **Reptación (Dr):** se caracteriza por presentar curvas de nivel apretadas que fueron identificadas en el levantamiento topográfico del casco urbano. Esta geoforma es típica de las zonas donde predomina material arcilloso de la Formación Umir y se encuentra distribuida en el sector occidental y oriental del casco urbano. Se distingue en esta zona los afloramientos de agua, las terracetas y la inclinación y curvatura inusual de los árboles (Foto 9).

Foto 9. Se observa la curvatura en el tronco de los árboles debido al fenómeno de reptación.

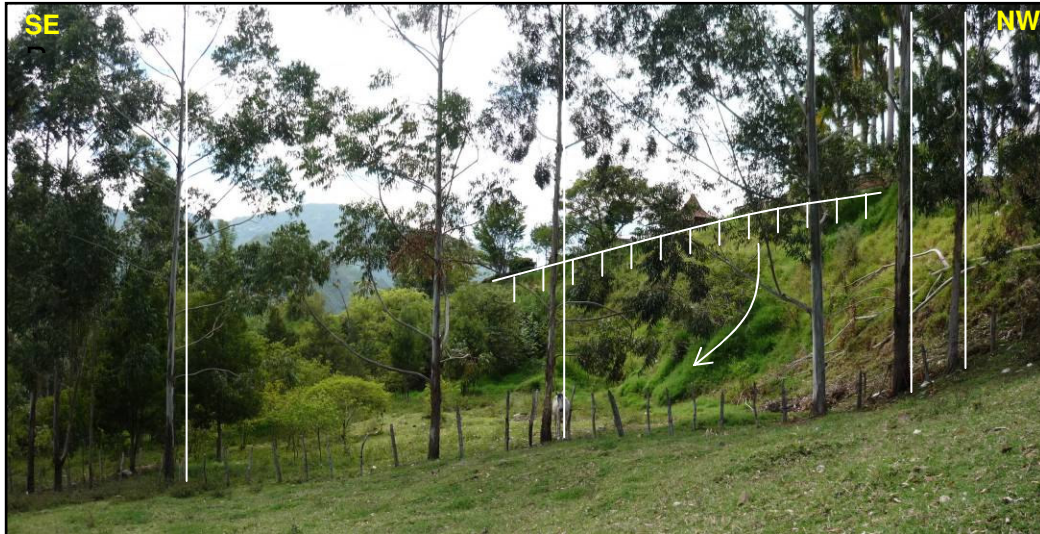
- **Deslizamientos activos:** se identificaron tres deslizamientos activos de tipo rotacional que se caracterizan por presentar coronas de desprendimiento. Un deslizamiento activo mayor ubicado en la parte baja del parque principal (Foto 10), y dos menores ubicados al nororiente y noroccidente del pueblo, en la salida al municipio de California (Foto 11).

Foto 10. Corona de desprendimiento del deslizamiento rotacional activo mayor, localizado en la parte baja del parque principal de Suratá.

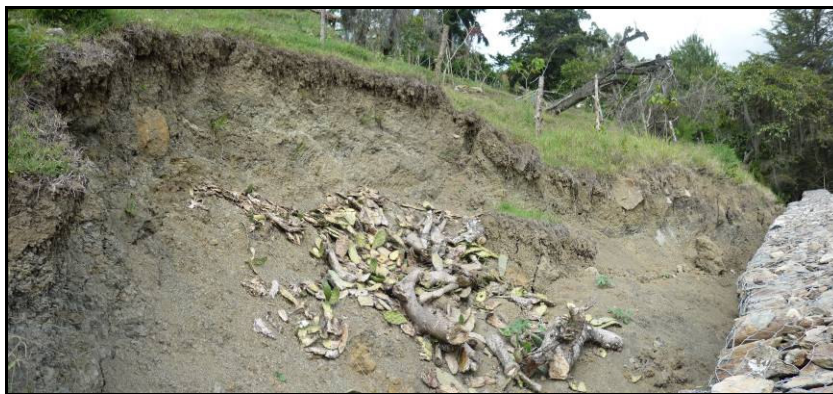
Foto 11. Deslizamiento rotacional activo en la salida al Municipio de California. Se observa en la parte superior la corona de desprendimiento.

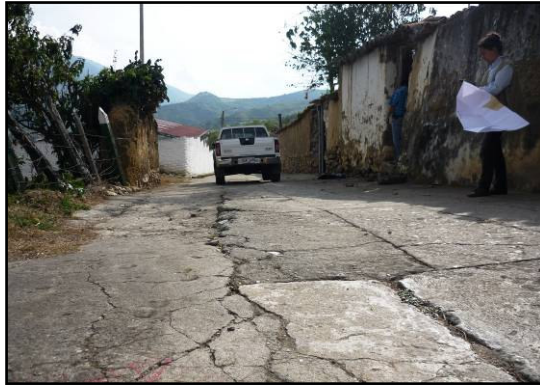
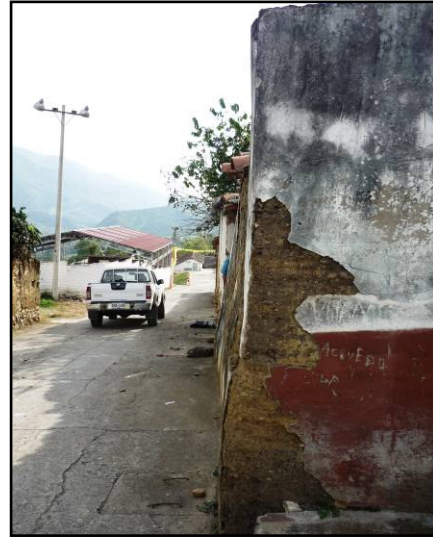
magnitud debido a la forma de su corona. En este sector se identificaron muros de una vivienda que fueron desplazados y grietas en la calle (Foto 12).

Foto 12. Grietas en las calles y desplazamiento de los muros de la vivienda localizada en la corona de desprendimiento de un antiguo deslizamiento rotacional.

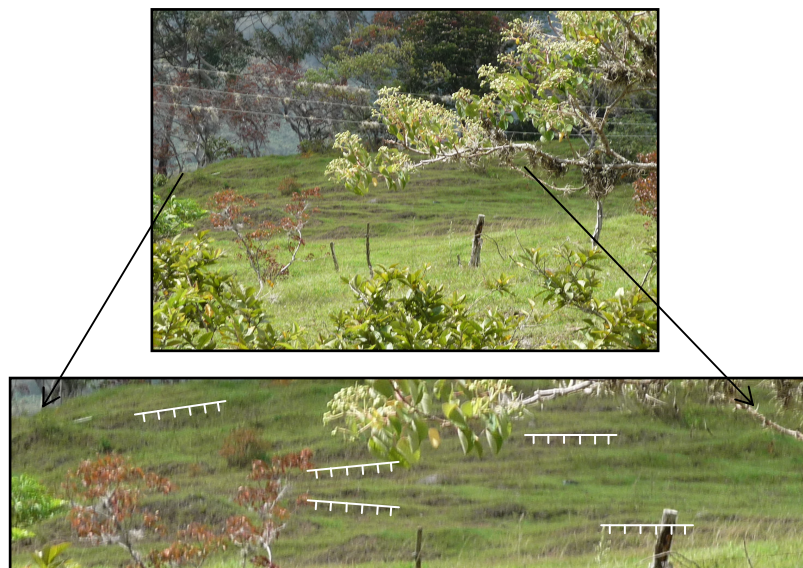
- **Terracetas:** son características de las zonas donde se presenta reptación y se originan por la actividad de pastoreo. (Foto 13).

Foto 13. Terracetas o patas de vaca, características de los sectores identificados con movimientos de reptación.

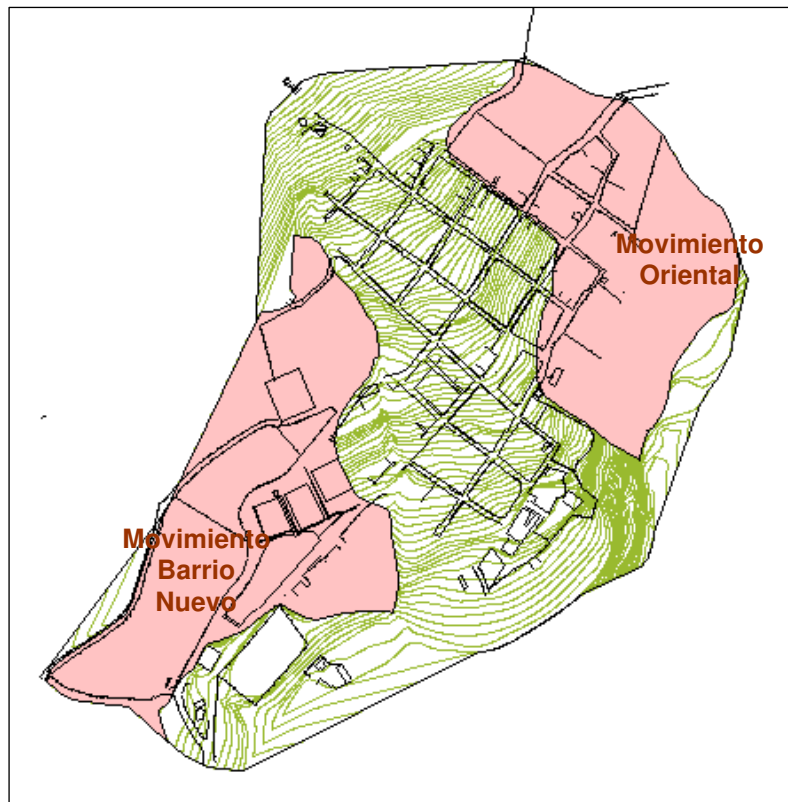
Se cartografiaron dos movimientos activos, que se aprecian en la Figura 34.

Figura 34. Zonificación de movimientos en masa activos.

1. *Movimiento Barrio Nuevo*: localizado en el sector suroccidental, donde se encuentra ubicado el lote de expansión del municipio, el Barrio Nuevo, el cementerio, la estación de policía, el Colegio Integrado Camacho Carreño y el Banco Agrario, entre otros. Este movimiento corresponde a movimientos lentos de reptación.
2. *Movimiento Oriental*: ubicado en el sector nororiental del casco urbano donde la mayoría de las viviendas se encuentran afectadas. Este movimiento está representado por reptación y fallas rotacionales.

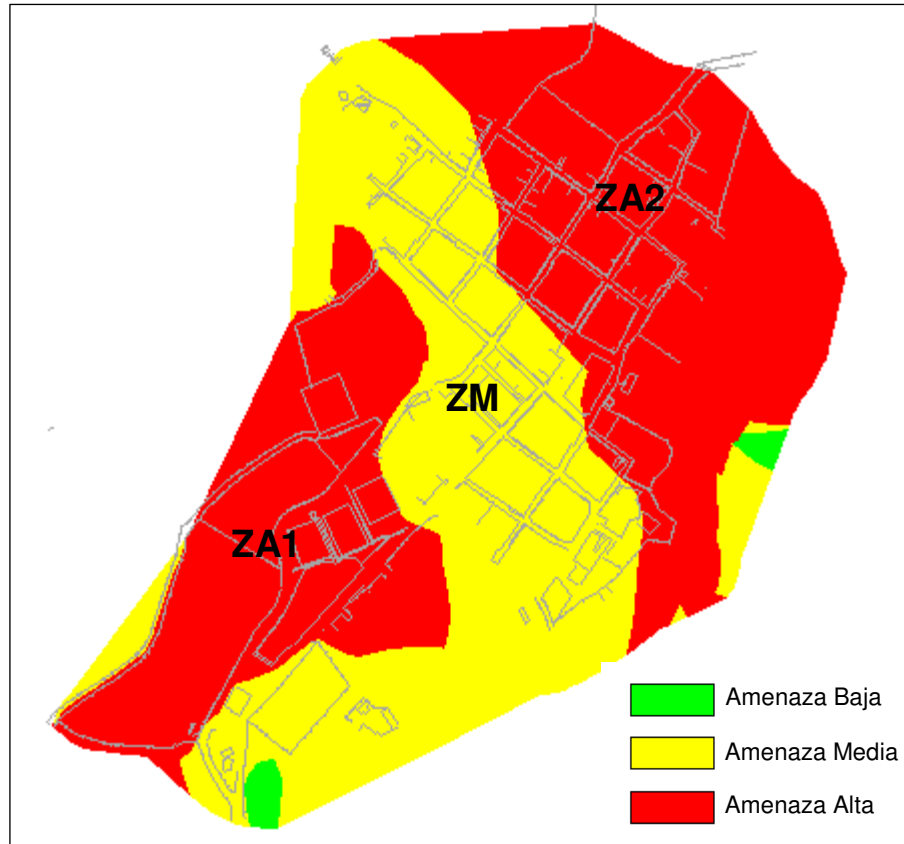
Figura 35. Zonificación de Amenaza por Fenómenos de Remoción en Masa en el casco urbano de Suratá.

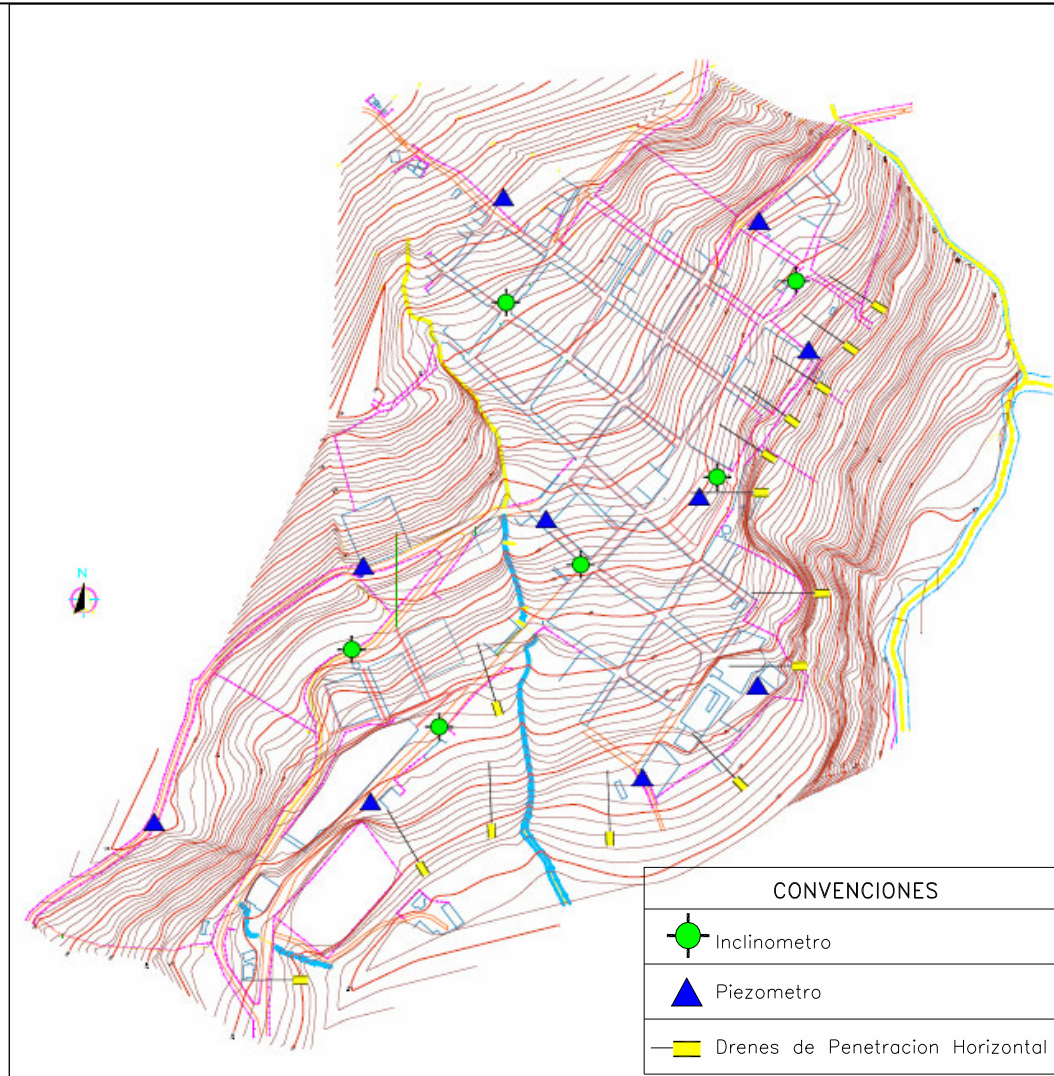
Figura 36. Ubicación de los puntos de monitoreo y de las obras de mitigación.

Se requiere diseñar y construir estructuras de control pluvial como canales, Box Couverts, graderías, etc., que manejen las aguas de escorrentía con el fin de mitigar los efectos erosivos y la infiltración de las aguas lluvias que sirvan como detonante de futuros deslizamientos.
