INFORME DE LA RED DE MONITOREO DE CALIDAD DEL AGUA AÑO 2009

Subdirección de Ordenamiento y Planificación Integral del Territorio
Evaluación Red de Monitoreo de Calidad del Agua 2009

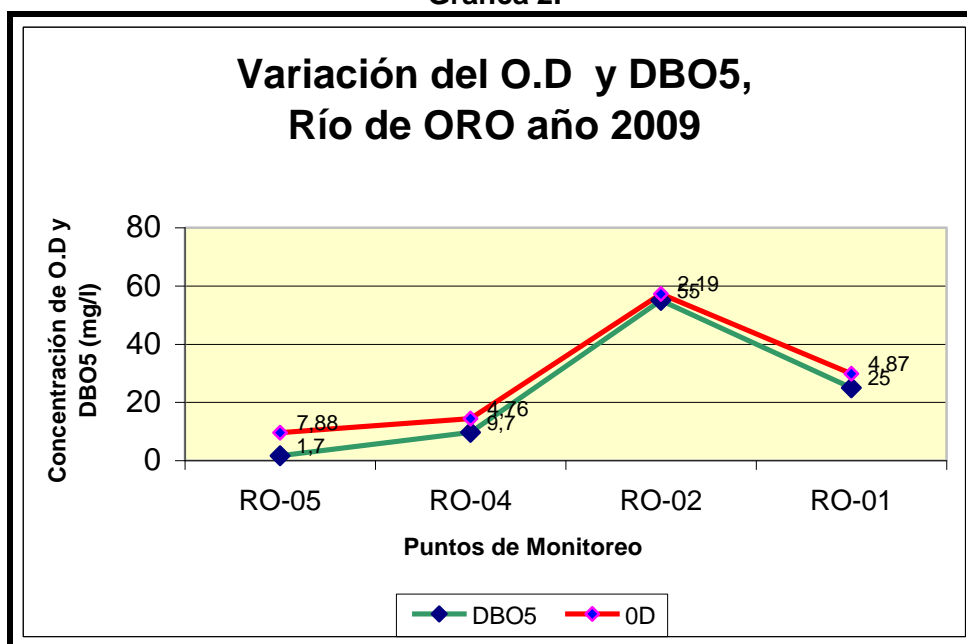
Gráfica 2.

La gráfica 2,3 muestra la variación a lo largo de los puntos de monitoreo del OD y la DBO₅, Entre los puntos RO-05 Y EL RO-01.

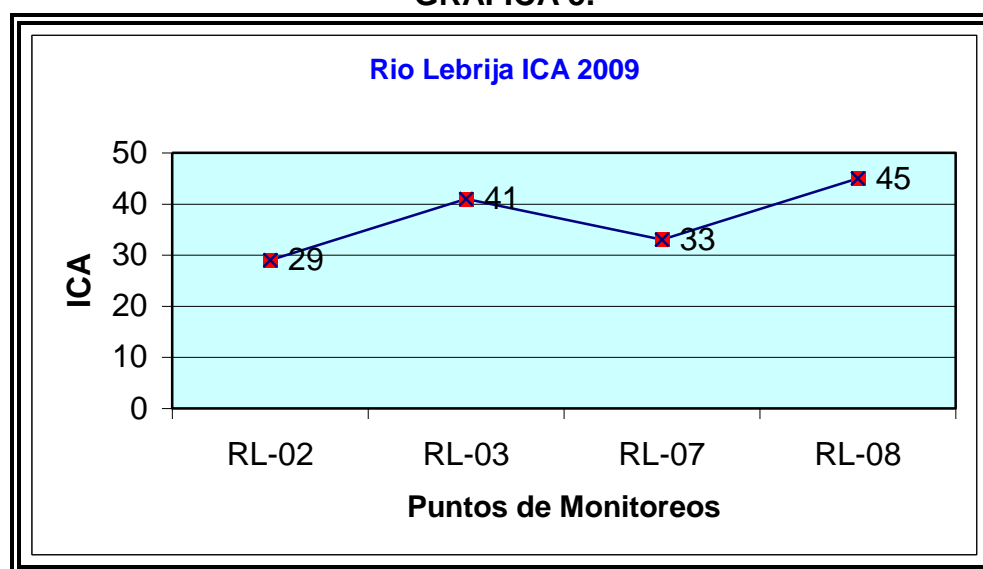
GRAFICA 5.

Los cuadros No. 32 y 33 se presentan los datos fisicoquímicos y bacteriológicos de los puntos RL-03 RL-02. El río Lebrija, se forma con la unión del río de Oro y Surata, algunos de los parámetros fisicoquímicos como DBO₅, DQO son altos, al igual que los valores de coliformes fecales y totales, debido a que estos afluentes reciben las aguas residuales provenientes del Área Metropolitana de Bucaramanga.
