**CORPORACIÓN AUTÓNOMA REGIONAL PARA LA
DEFENSA DE LA MESETA DE BUCARAMANGA**

**INFORME DEL ESTADO DE LOS RECURSOS NATURALES
2013**

***SUBDIRECCIÓN DE ORDENAMIENTO Y PLANIFICACIÓN
INTEGRAL DEL TERRITORIO***

Febrero de 2014, Bucaramanga – Colombia

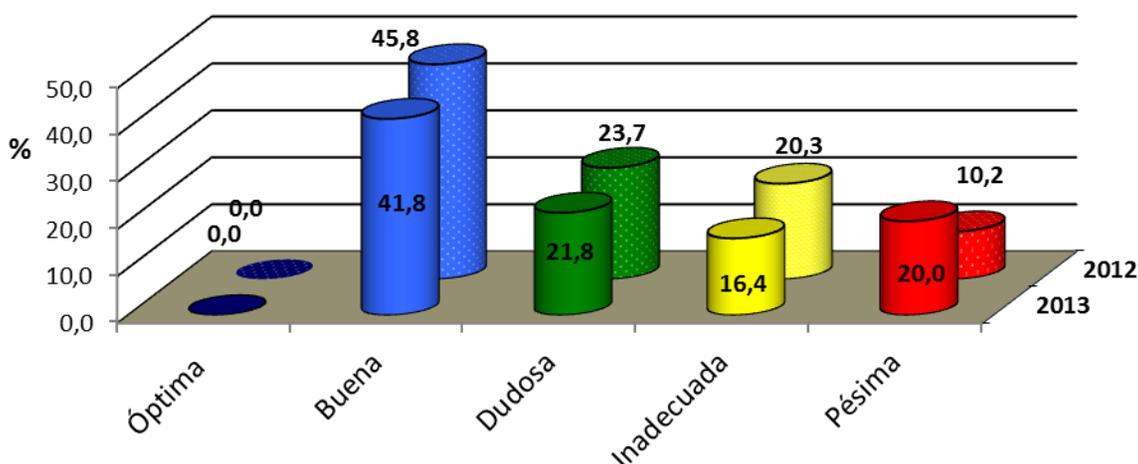
Grafica 2. Comparativo de Porcentajes de calidades anuales ICA 2012-2013

En la gráfica 2 se observa una disminución en la calidad Buena en comparación con el año anterior representado en un 4 % de diferencia, igualmente sucedió con la calidad Dudosa en donde disminuyó su porcentaje pasando de 23.7 % en el 2012 a 21.8 % en el 2013, en similares condiciones estuvo la calidad Inadecuada, lo contrario sucedió con la calidad Pésima que dobló su valor con respecto al año anterior. Lo que evidencia, en general, la tendencia que tuvieron en el 2013 la mayoría de los puntos, a reducir su calidad y verla aumentada en la última categoría de Pésima, por el aumento en los vertimientos, principalmente.

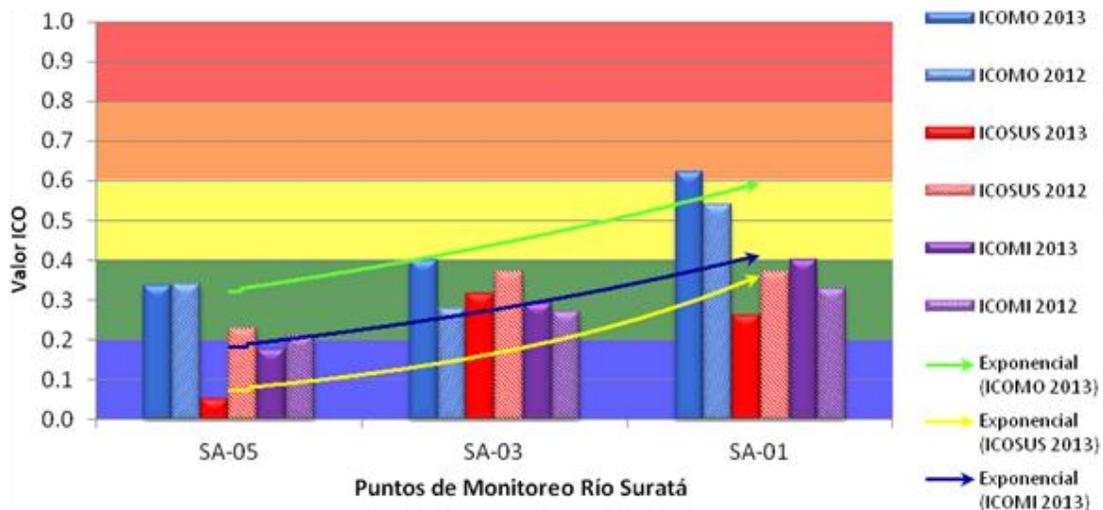
Grafica 8. Promedio Índices de Contaminación del Agua - Río Suratá

Como se observa en la anterior grafica la tendencia de los puntos SA-05, SA-03 y SA-01, es a aumentar su valor de contaminación a medida que avanza la corriente, debido a descargas que van aumentando a través de su curso, deteriorando su calidad, contaminación que está representada por la presencia de materia orgánica y sólidos suspendidos principalmente.

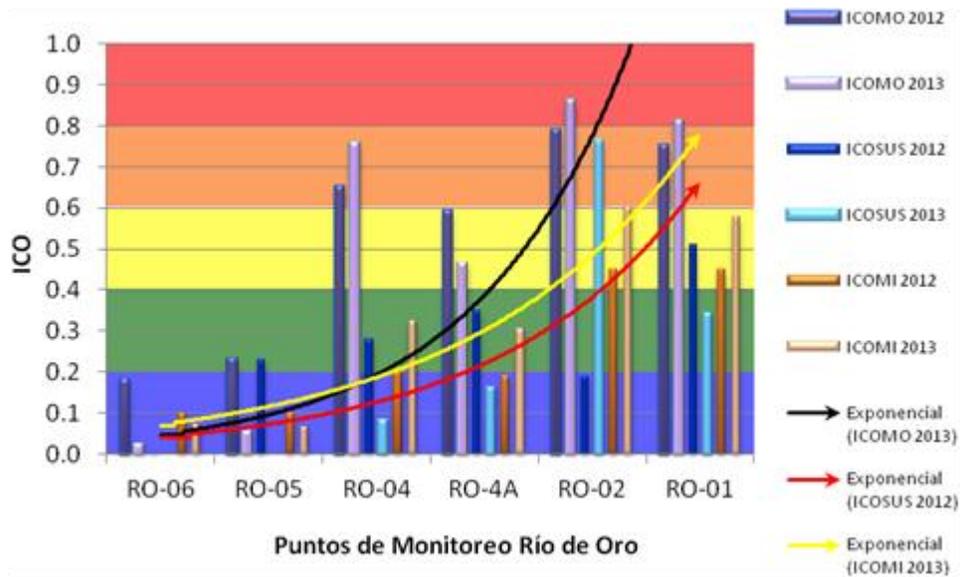
Grafica 10. Promedio Índices de Contaminación del Agua - Río de Oro

Como se observa los valores más elevados se presentan por contaminación de materia Orgánica y Sólidos suspendidos, y en menor proporción por mineralización del agua, se evidencia también que la mayor influencia la reciben los puntos establecidos en el área urbana de Girón y Bucaramanga, RO-02 y RO-01 y el punto que se encuentra inmediatamente después de la zona urbana de Piedecuesta, RO-04. Adicionalmente la tendencia muestra que a mayor recorrido de la corriente mayor es la concentración de materia orgánica y sólidos suspendidos.

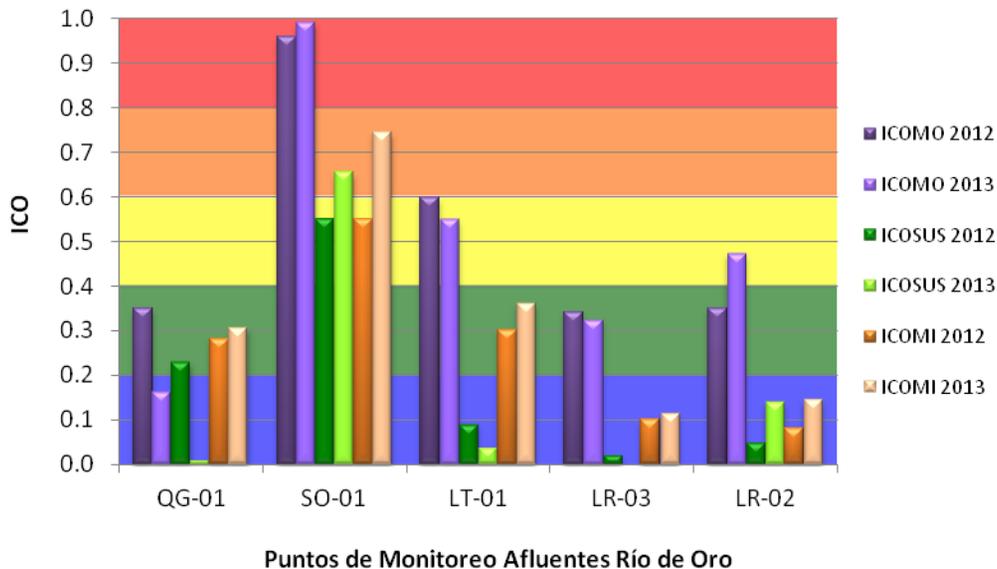
Grafica 12. Promedio Índices de Contaminación del Agua 2013- Afluentes Río de Oro

- Quebrada Grande: con respecto al año 2012 se conservó en las mismas condiciones de calidad Buena, y solo registró una contaminación Baja por Mineralización del agua, sin embargo a pesar de lo anterior su aumento no es significativo.

- Quebrada Soratoque: es la principal fuente receptora de aguas residuales domésticas del alcantarillado del municipio de Piedecuesta presentó en todo el año una clasificación de "Pésima", por la ausencia de oxígeno en sus aguas producto de las altas cargas de materia orgánica en descomposición, lo que se corrobora en los altos niveles de ICOMO, ICOSUS e ICOMI durante el 2013.

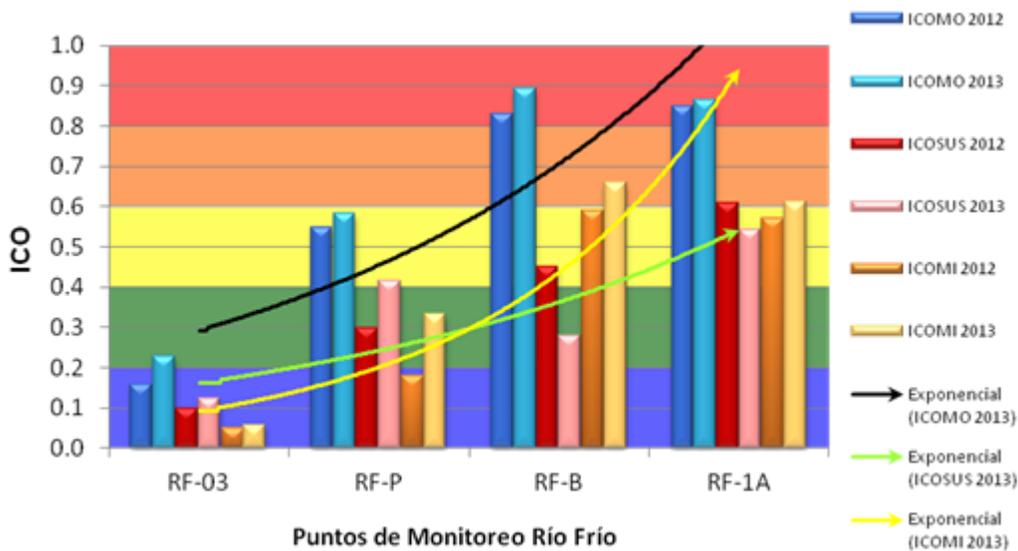
Grafica 14. Promedio Índices de Contaminación del Agua 2013 - Río Frío

El punto RF-03, localizado en la bocatoma del Acueducto Metropolitano de Bucaramanga Planta de Floridablanca, presentó en promedio clasificación Buena, sin embargo presenta una leve contaminación por presencia materia orgánica ubicando el ICOMO en categoría Baja.

El punto RF-P conocido como el Pórtico, presenta una calidad Dudosa debido a que en este punto Río Frío ya ha recorrido parte de la zona urbana de Floridablanca, y se empieza a evidenciar disposición de residuos sólidos en las fuentes hídricas, además de vertimientos con concentraciones de materia orgánica significativas, como se corrobora en la gráfica 14 en donde tanto para el año 2012 como para el 2013 el grado de contaminación se ubicó en media para el ICOMO, seguido del ICOSUS.

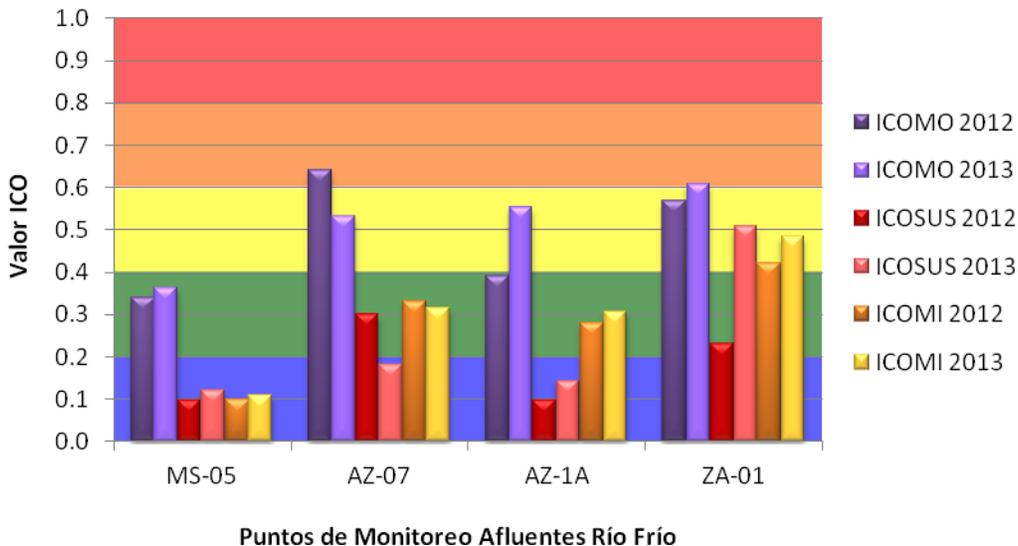
Grafica 16. Promedio Índices de Contaminación del Agua 2013- Afluentes Río Frío

Quebrada Aranzoque o Mensulí: el punto MS-05, presentó una clasificación Dudosa, más baja a la registrada en el 2012, lo que se debe a presencia de materia orgánica como Coliformes Fecales según lo reportado en la Tabla 10, el punto AZ-07 ubicado en el sector aguas abajo de los vertimientos directos e indirectos de aguas residuales provenientes de las industrias y establecimientos ubicados sobre la autopista Piedecuesta - Floridablanca, presentó una calidad “Dudosa”, generada por presencia de Materia Orgánica (Categoría Media), seguido de contaminación por mineralización del agua.

Antes de la confluencia con Río Frío se encuentra el punto AZ-1A (Estación Los Totumos), el cual obtuvo una clasificación Dudosa deteriorando su calidad en comparación con lo reportado en el año 2012, lo que se debe a presencia de Materia Orgánica y mineralización esta última en proporciones bajas.

Quebrada Zapamanga: La Quebrada Zapamanga presentó en promedio una calidad Inadecuada, fluctuando durante el año de Dudosa a Inadecuada, continuando su deterioro en comparación con el 2012, lo que se corrobora en los índices de contaminación ICOMO (niveles considerables de DBO y Coliformes Fecales) e ICOSUS en la Grafica 16, lo que se debe a posibles vertimientos de aguas residuales domésticas, en su mayoría, por el paso de esta quebrada por la zona urbana de los barrios Zapamanga y El Carmen del municipio de Floridablanca.

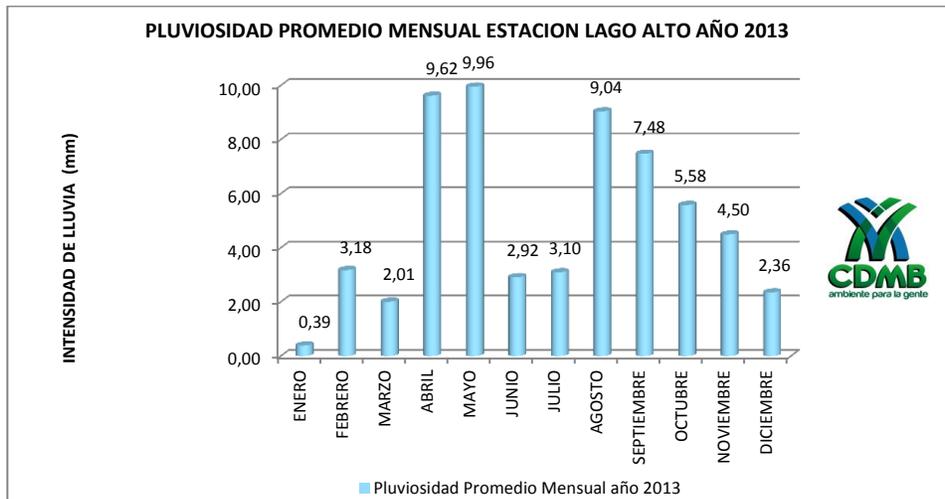
Fig. 12c. Pluviosidad promedio estación Lago Alto 2013

En esta región se presenta un comportamiento bimodal que se aprecia fácilmente con máximos en los meses de abril - mayo y agosto - septiembre y mínimos en los meses intermedios a estos; el mes más lluvioso para esta zona fue el de mayo donde se alcanzaron precipitaciones acumuladas de 308.77 mm y precipitación promedio de 9.96 mm, cifras que además son considerablemente altas con las obtenidas en otras estaciones haciendo de esta una zona lluviosa. Para el mes de julio de 2013 no se cuenta con datos suficientes de Precipitación y temperatura, por lo que se omiten sus datos en algunas de las gráficas.

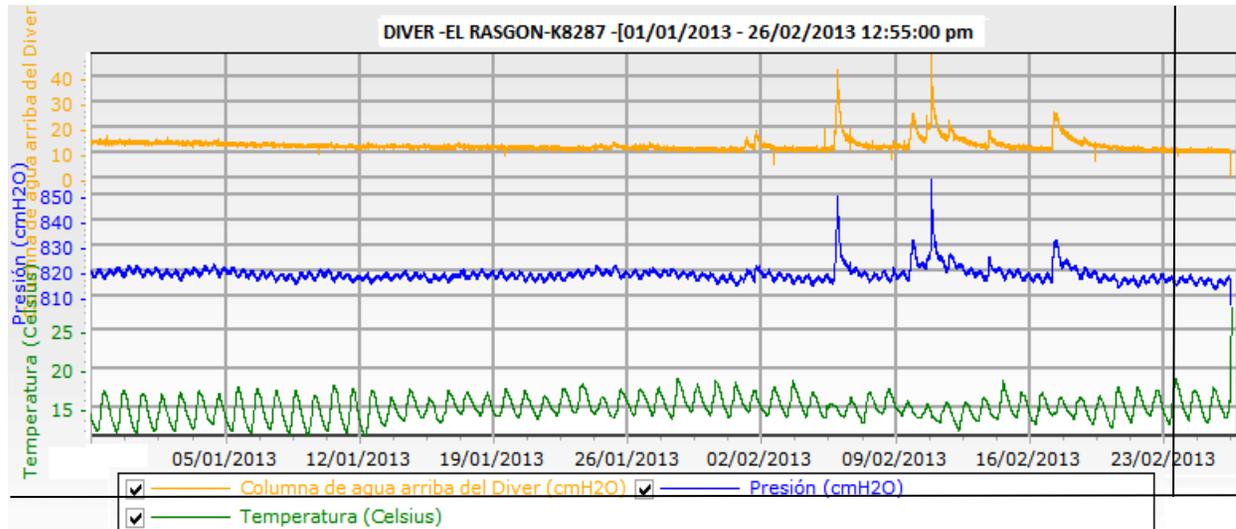
Fig. 25 a. Variación en la altura de la lámina de agua AN El Rasgón 2013

La estación Automática de niveles El Rasgón se ubica dentro del área correspondiente a la micro cuenca del Río de Oro Alto, Dicha estación entro a servicio el día 24 de abril de 2012. En el siguiente grafico se observan las variaciones que presento la columna de agua durante todo el año 2013, para este periodo se cuenta con buena cantidad de datos los cuales se proyectan usar para construir una curva de gastos actualizada.

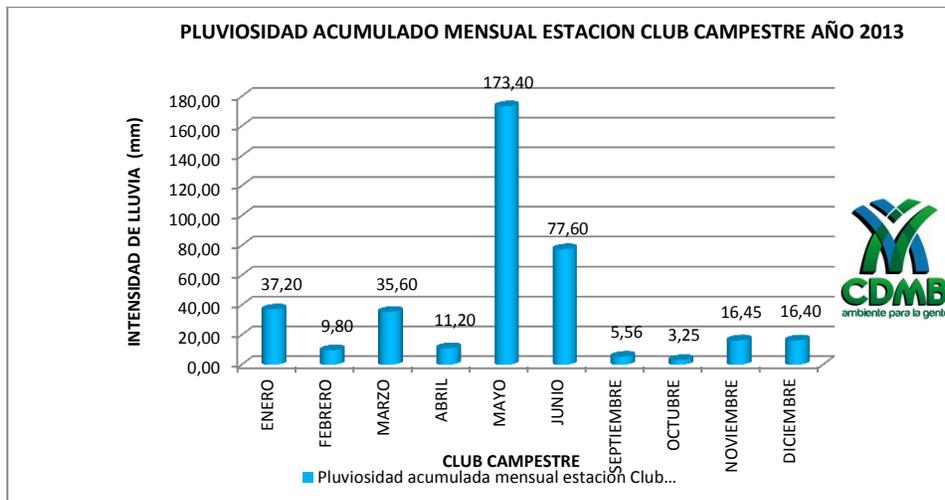
Fig. 28 a. Pluviosidad acumulada estación Club Campestre 2013

Estación club campestre está localizada en el municipio de Floridablanca, su altitud sobre el nivel del mar es 940 metros. La estación se encuentra dentro de la cuenca del río de oro. A continuación se muestran los gráficos de pluviosidad y temperatura:

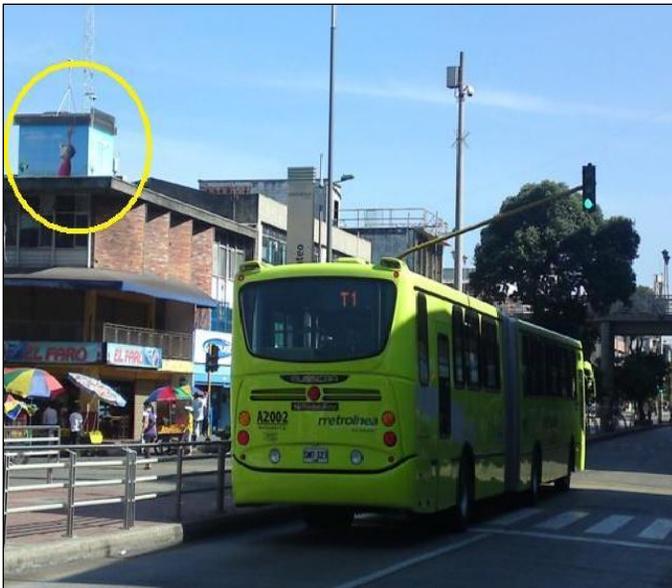
3.2.1. ESTACIÓN CENTRO [Cra 15 con Calle 34]

IBUCA	
0-1.25	Bueno
1.26-2.5	Moderado
2.51-7.5	Regular
7.51-10	Malo
> 10	Peligroso
FS	Fuera Servicio

Parámetros CENTRO	Norma	
NO2 [ppb]	106	Max Horario
CO [ppm]	35	Max Horario
SO2 [ppb]	96	Prom Diario
O3 [ppb]	61	Max Horario

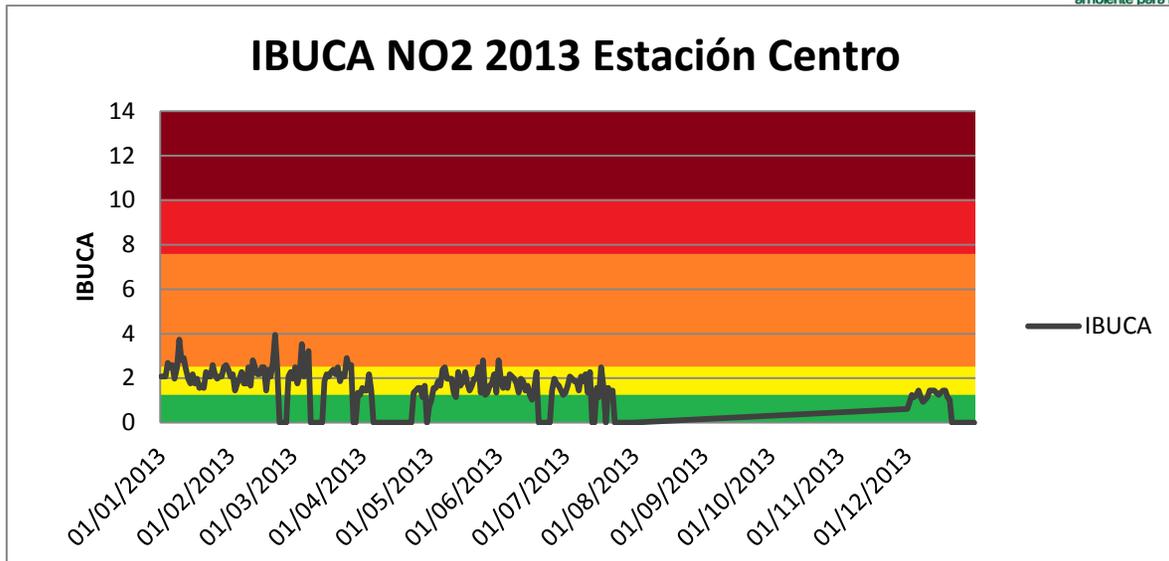
Valor máximo IBUCA= 3,94 clasificación "regular"

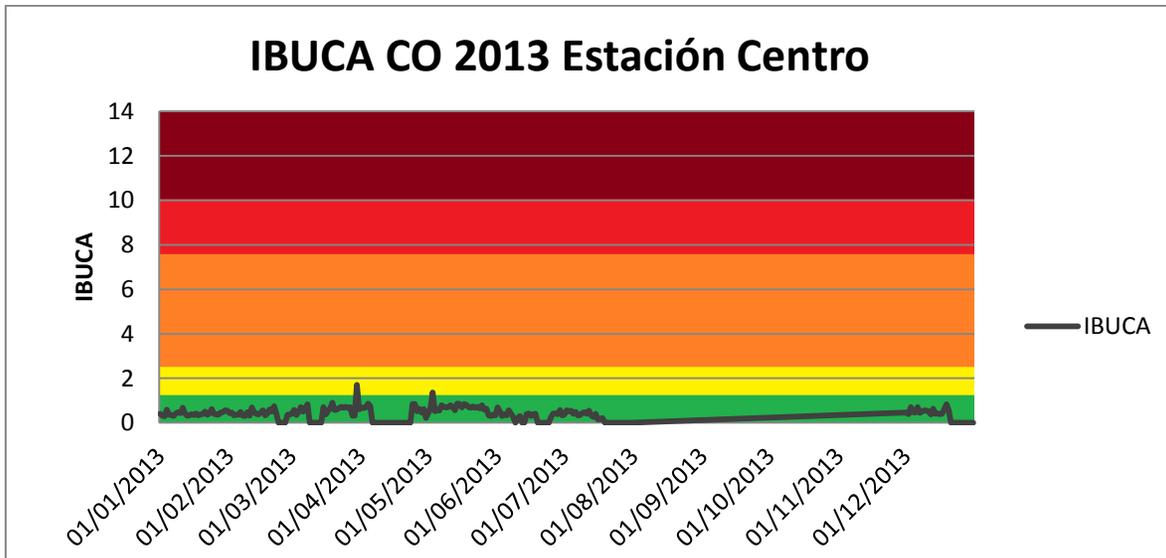
Valor máximo del año= 5.42 ppm
 Valor promedio del máximo del año= 1.25 ppm
 Valor máximo IBUCA= 1.70 clasificación "Moderado"

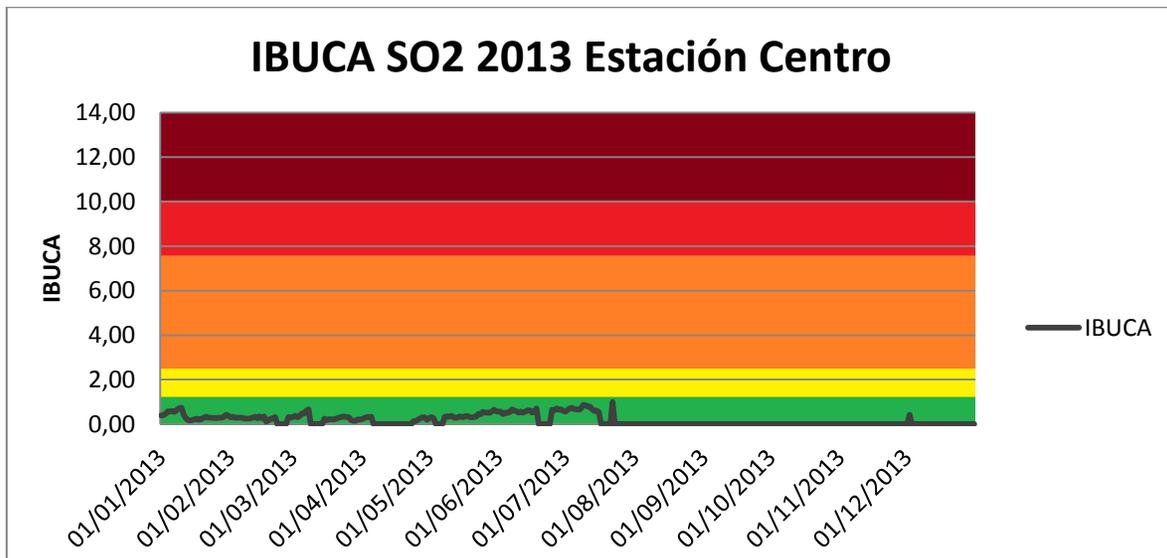
Valor máximo del año= 10.9 ppb
 Valor promedio anual= 3.25 ppb
 Valor máximo IBUCA= 0.97 clasificación "Bueno".

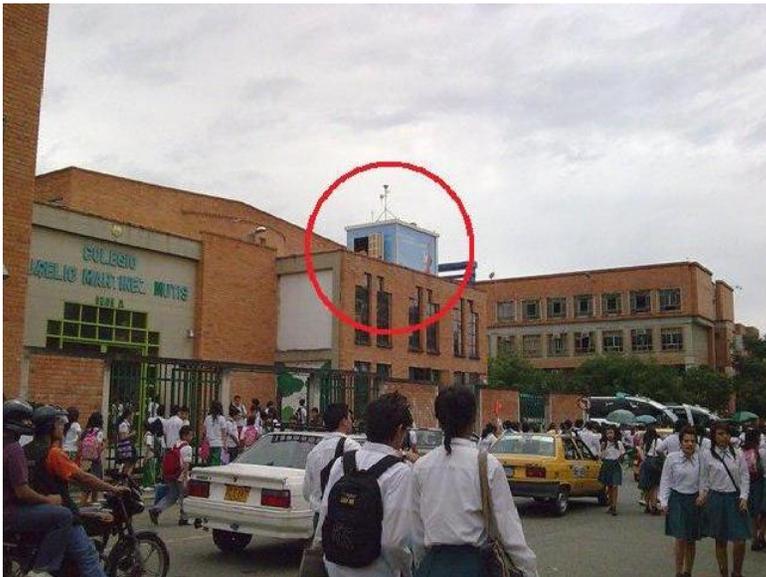
3.2.2. ESTACION CIUDADELA [Calle de los Estudiantes]

IBUCA	
0-1.25	Bueno
1.26-2.5	Moderado
2.51-7.5	Regular
7.51-10	Malo
> 10	Peligroso
FS	Fuera Servicio

Parámetros CIUDADELA	Norma	
NO2 [ppb]	106	Max Horario
CO [ppm]	35	Max Horario
PM10 [µg/m3]	100	Prom Diario
O3 [ppb]	61	Max Horario

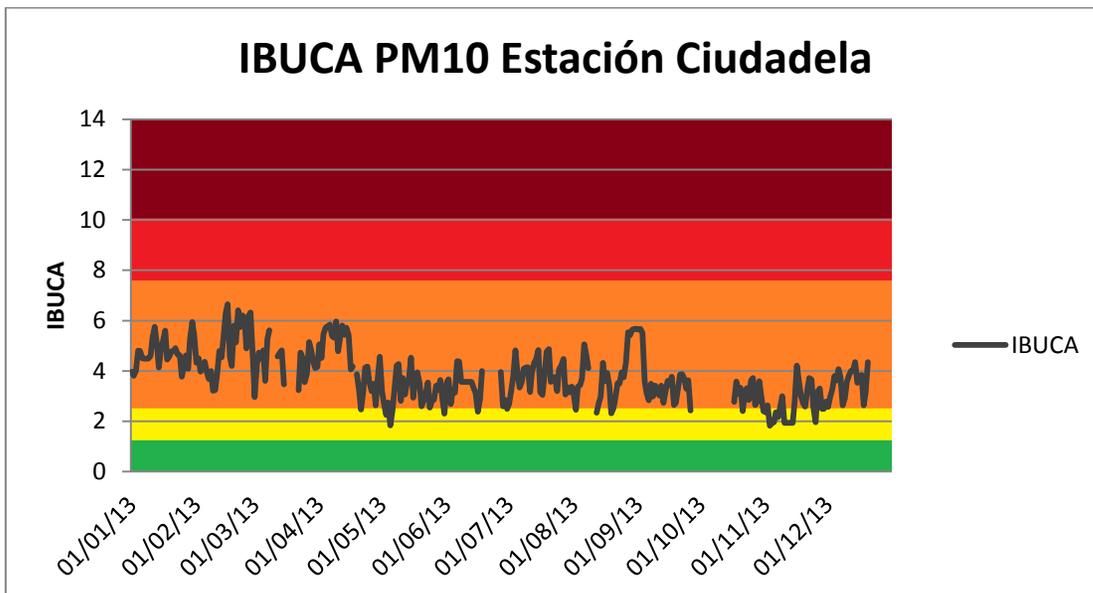
Valor máximo del año= 77.78 µg/m³
 Valor promedio del año= 34.78 µg/m³
 Valor máximo IBUCA= 6.65 clasificación "Regular"

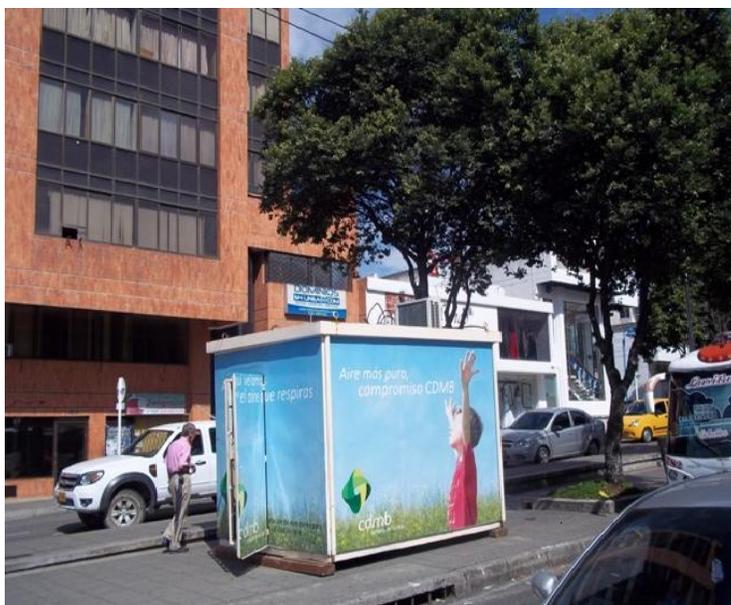
3.2.4 ESTACION CABECERA [Cra 33 con calle 52]

IBUCA	
0-1.25	Bueno
1.26-2.5	Moderado
2.51-7.5	Regular
7.51-10	Malo
> 10	Peligroso
FS	Fuera Servicio

Parámetros Cabecera	Norma	
NO2 [ppb]	106	Max Horario
CO [ppm]	35	Max Horario
PM10 [$\mu\text{g}/\text{m}^3$]	100	Prom Diario

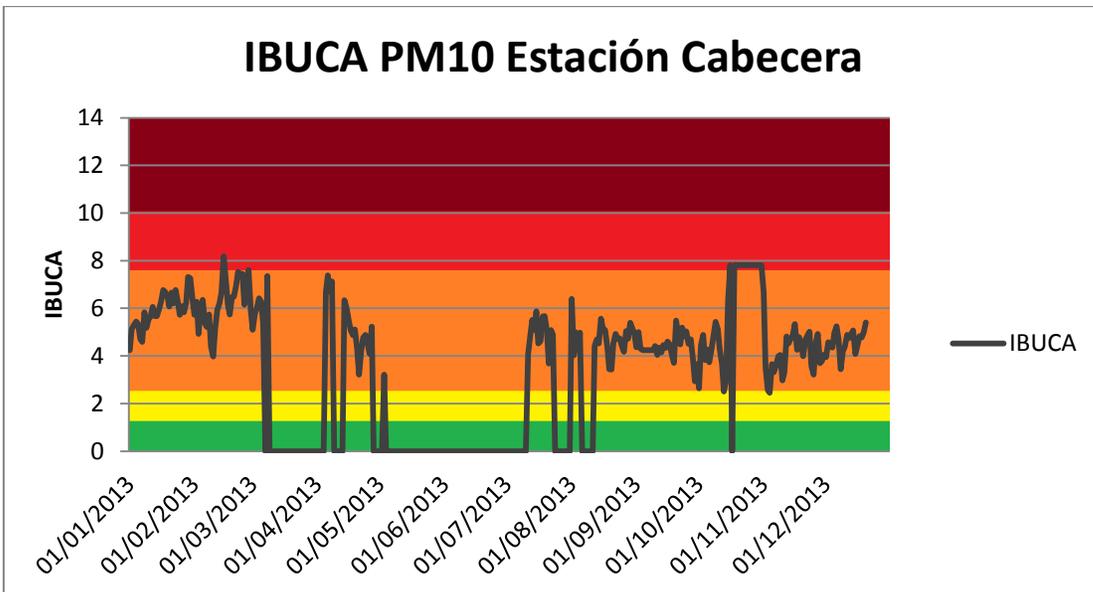
Valor máximo del año= $96,24 \mu\text{g}/\text{m}^3$
 Valor promedio del año= $47,23 \mu\text{g}/\text{m}^3$
 Valor máximo IBUCA= 8.19 clasificación "Malo"

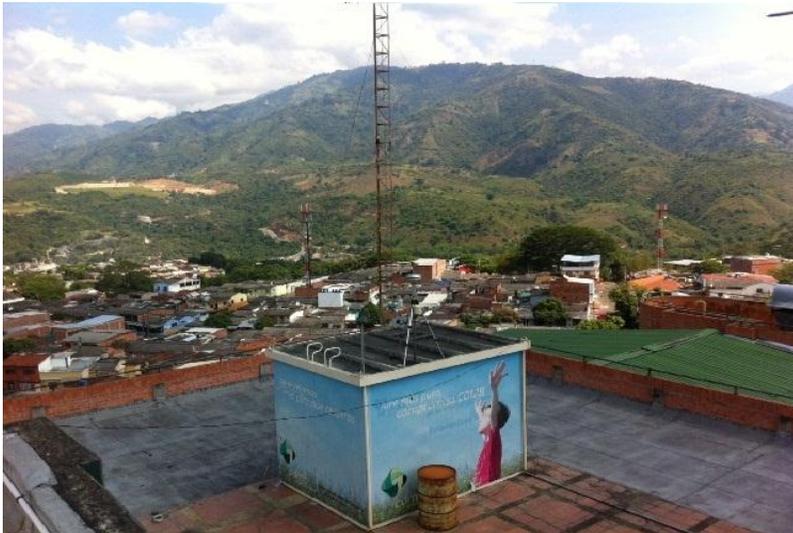
3.2.5. ESTACION NORTE [Terraza Hospital del Norte]

IBUCA	
0-1.25	Bueno
1.26-2.5	Moderado
2.51-7.5	Regular
7.51-10	Malo
> 10	Peligroso
FS	Fuera Servicio

Parámetros Norte	Norma	
PM10 [$\mu\text{g}/\text{m}^3$]	100	Prom Diario
O3 [ppb]	61	Max Horario

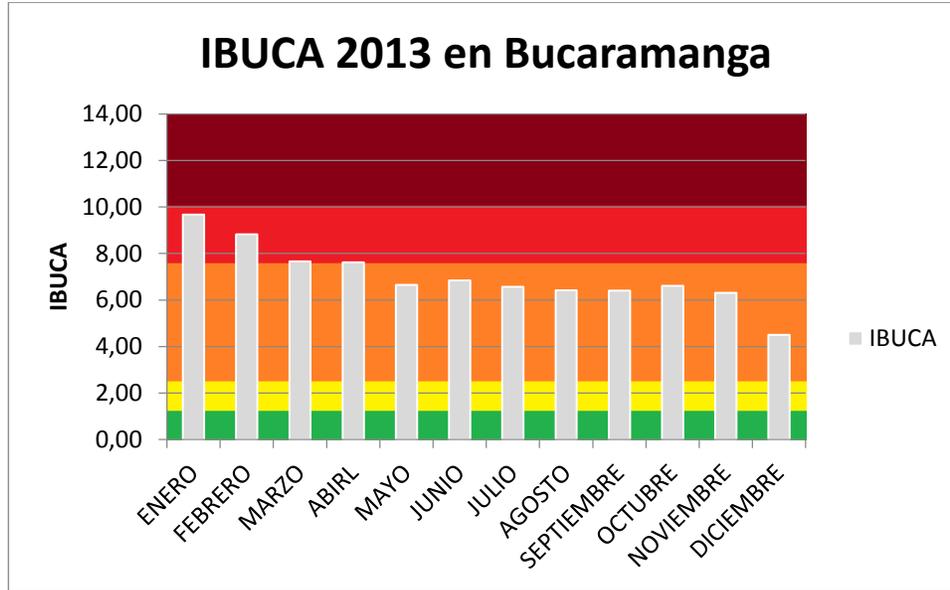
Se puede concluir que la contaminación reportada en el año 2013 para Bucaramanga es “Regular” Color Naranja, y que la estación de monitoreo que presenta los niveles de contaminación más altos es la estación Norte, y ello obedece a los crecientes niveles de Ozono reportados que se ven justificados por la alta exposición de brillo solar en la zona y en general en Bucaramanga durante el año 2013.
