**CORPORACIÓN AUTÓNOMA REGIONAL PARA LA DEFENSA DE
LA MESETA DE BUCARAMANGA**

**INFORME DEL ESTADO DE LOS RECURSOS NATURALES AÑO
2010**

**SUBDIRECCIÓN DE ORDENAMIENTO Y PLANIFICACIÓN
INTEGRAL DEL TERRITORIO – SOPIT
2010**

Febrero de 2011, Bucaramanga – Colombia

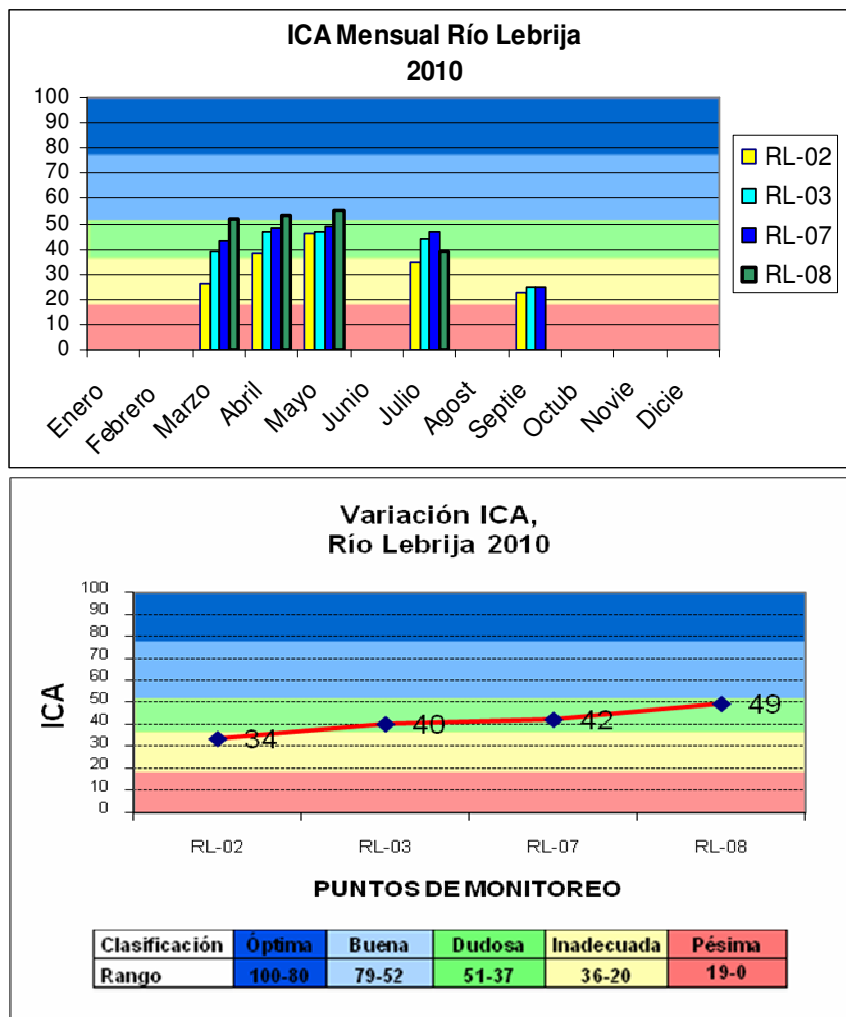
Grafica 9. Calidades puntos de monitoreo Río Lebrija

Los puntos RL-03, RL-02 y RL-07 reciben las aguas residuales provenientes del Área Metropolitana de Bucaramanga, convirtiéndose en ultimas el punto RL-08, en el receptor de todas las fuentes de la red de monitoreo, por ser éste el ultimo punto de la misma. A pesar de lo anterior en la grafica se evidencia la recuperación de la calidad a medida que transcurren los puntos, lo que demuestra la capacidad de resiliencia que tiene este fuente generada en gran parte por el aumento en los caudales efecto de la temporada invernal del segundo semestre.

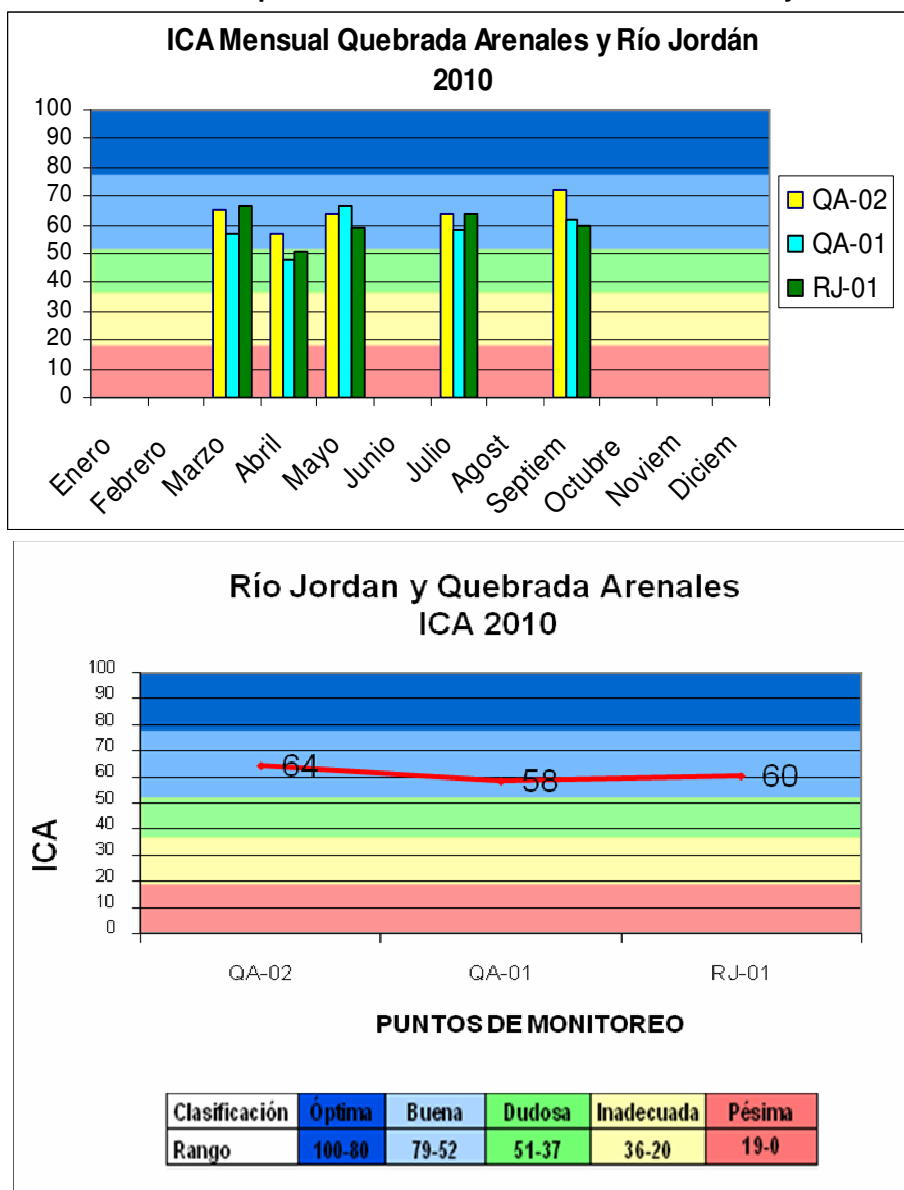
Grafica 12. Calidades puntos de monitoreo Quebrada Arenales y Río Jordán

La quebrada Arenales presentó una clasificación Buena en los dos puntos, sin embargo en comparación con el 2009 el punto QA-02 bajo su calidad a Buena y el punto QA-01 reflejo la recepción de los vertimientos de aguas residuales pues presento un menor rango de ICA que el año anterior. El punto RJ-01 después del embalse bajo su valor a 60 con respecto al 2009 y presento calidad Dudosa en el mes de Abril, sin embargo a pesar de lo anterior todos los puntos se ubicaron en promedio en Calidad “Buena”.

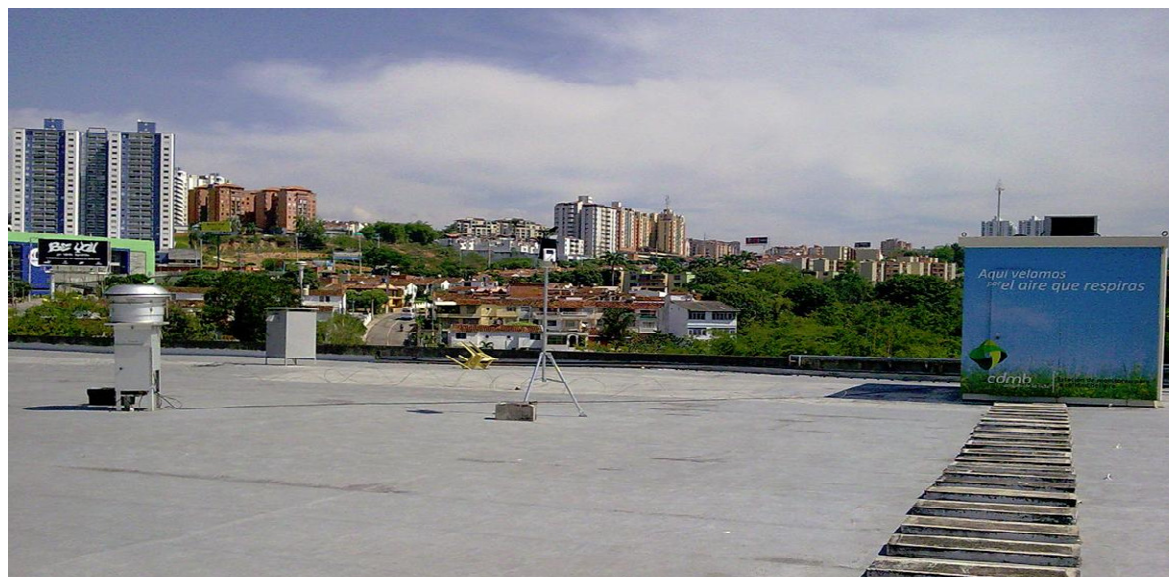
Estacion instalada en la Terraza del Edificio Telebucaramanga-Cañaveral

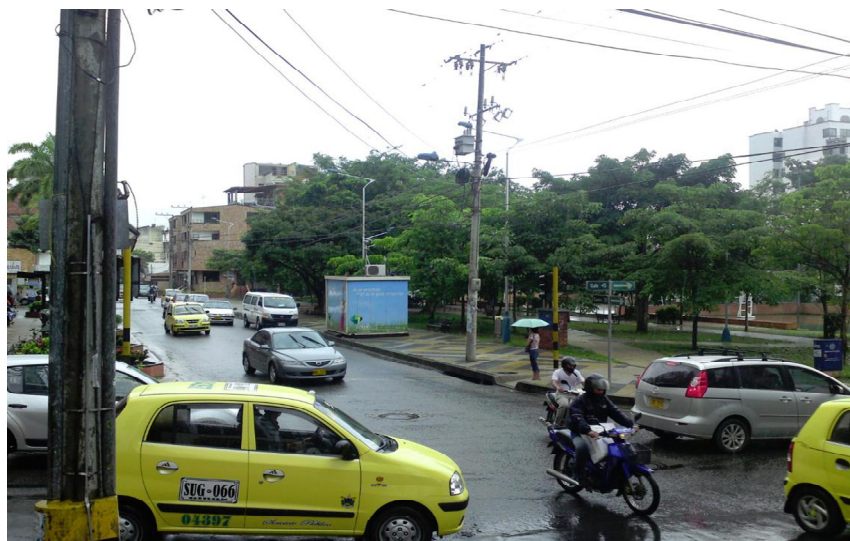
Estacion instalada en el Parque San Pio - Calle 45 con Cra 36

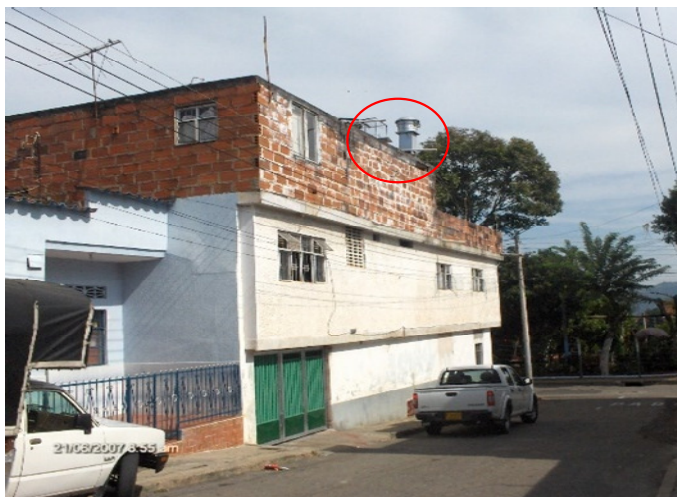
Estación: **La Joya** Enero - Diciembre 2010 Contaminante: **PM₁₀ [Ug/m³]** (promedio 24 horas)

HiVol instalado en una vivienda del barrio La Joya

- **Estación La Joya:** Zona Occidente del municipio de Bucaramanga, catalogada como residencial. Mínima circulación de vehículos. En esta zona la CDMB ha instalado un muestreador manual de Material Particulado desde el año 2006.
- **San Miguel:** Zona de alto flujo vehicular. Se seleccionó como sitio de monitoreo la intersección vial de la diagonal 15 con carrera 15 con calle 50, con el objeto de analizar el estado de la calidad del aire posterior a la construcción del túnel vehicular de la carrera 17 y de esta forma determinar como el cambio en la movilidad vehicular podría incidir significativamente en el estado de la contaminación atmosférica.
- **Ricaurte, Cañaveral y la Concordia:** El tercer equipo manual se ha instalado en tres sitios diferentes para este año, en los barrios Ricaurte, Cañaveral y la Concordia.

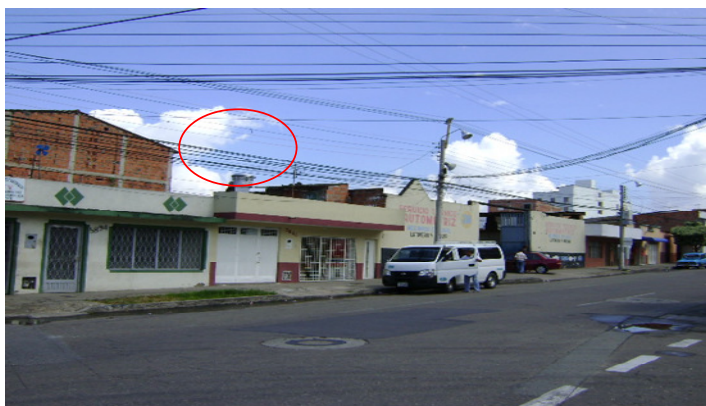
Estación: **Ricaurte, Carrera 17C # 58-86** Enero - Diciembre 2010 Contaminante: **PM₁₀ [Ug/m³]** (promedio 24 horas)

HiVol instalado en una vivienda del barrio Ricaurte

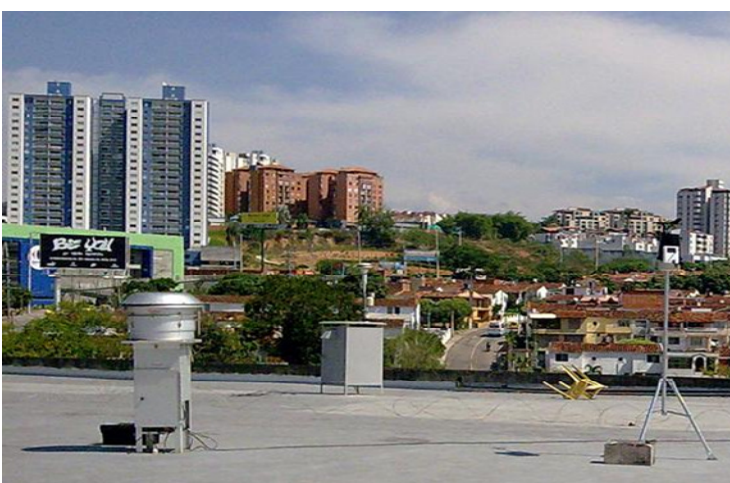
Estación: **Cañaverál** **Abril - Junio 2010** Contaminante: **PM₁₀ [Ug/m3]** (promedio 24 horas)

HiVol instalado en una vivienda del barrio Cañaverál

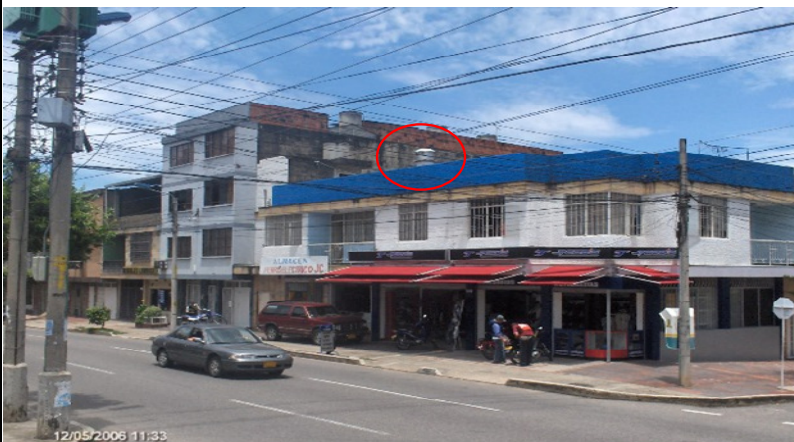
Estación: **Cra 21 No 51-20 (La Concordia)** **Sept - Dic 2010** Contaminante: **PM₁₀ [Ug/m3]** (promedio 24 horas)

HIVol instalado en una vivienda del barrio La Concordia

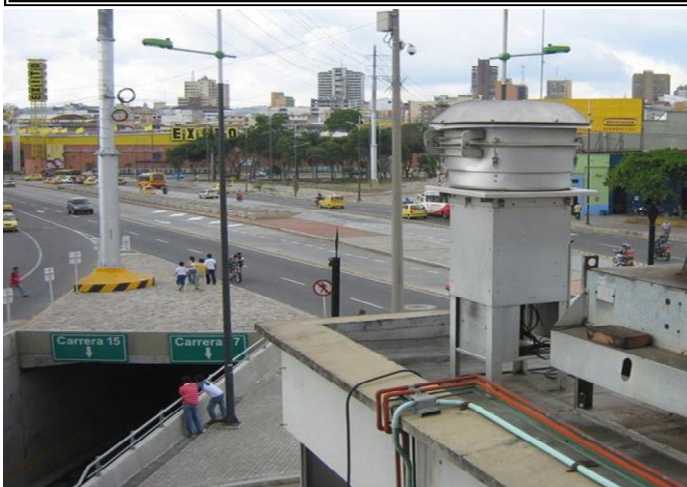
HiVol instalado en la intersección vial de la Diagonal 15 con carrera 17
