**CORPORACIÓN AUTÓNOMA REGIONAL PARA LA  
DEFENSA DE LA MESETA DE BUCARAMANGA**

# **INFORME ANUAL DEL ESTADO DE LOS RECURSOS NATURALES**

***SUBDIRECCIÓN DE ORDENAMIENTO Y PLANIFICACIÓN  
INTEGRAL DEL TERRITORIO***

***2011***

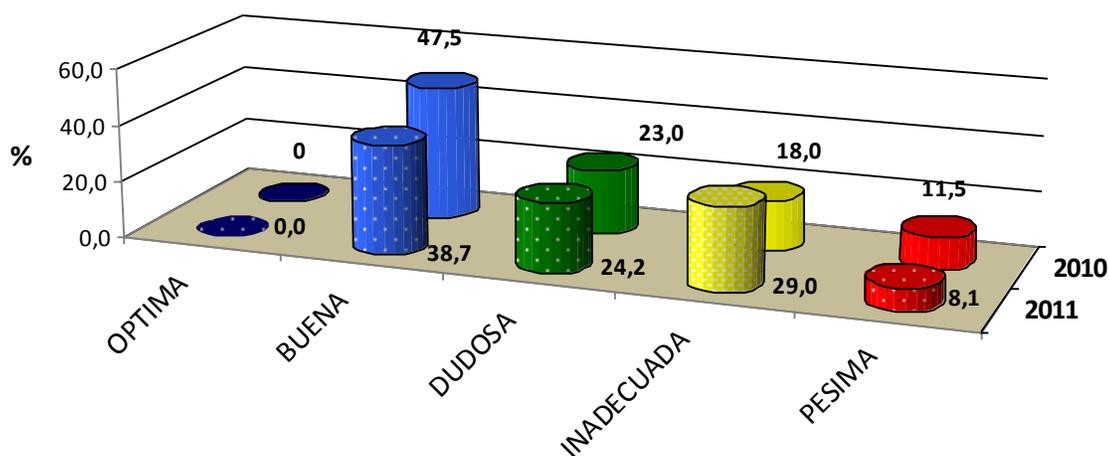
**Gráfica 2. Porcentaje de calidades anuales ICA 2011-2010**

En la gráfica 1 se evidencia la variabilidad de calidades según el cambio presentado durante el año, el 71% de las muestras no presentaron variabilidad se mantuvieron en las mismas calidades que el año anterior, el 10 % mejoraron su calidad y 19 % deterioraron la misma. En la gráfica 2 se observa el cambio en la calidad Buena en donde ésta disminuye su porcentaje en comparación con el año anterior bajando de 47,5 % en el 2010 a 38,7 % en el 2011, contrario a lo anterior sucedió con la calidad Inadecuada en donde aumento su porcentaje pasando de 18 % en el 2010 a 29 % en el 2011, lo que se atribuye al cambio de calidades que pasaron según sus características fisicoquímicas de Buena a Dudosa, de Dudosa a Inadecuada y de Pésima a Inadecuada.

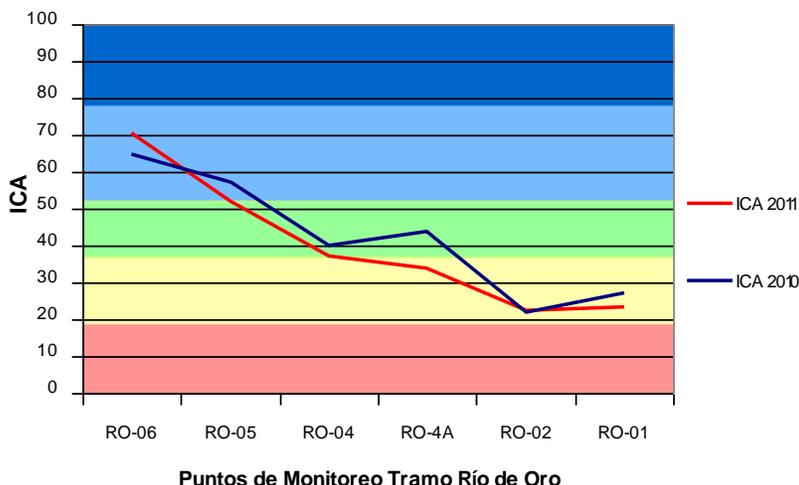
**Gráfica 8. Promedio Anual Índice de Calidad del Agua - Río de Oro**

Río de Oro tiene establecido seis puntos de monitoreos, RO-06 y RO-05, ubicados aguas arriba del casco urbano de Piedecuesta conocidos como el Rasgón y el Conquistador respectivamente, los cuales presentaron calidades Buena en la mayoría del año y no hubo ninguna discrepancia con lo obtenido el año pasado. En los puntos RO-04 ubicado en la Estación Palogordo y RO-4A en la Estación Bahondo se evidencia un deterioro gradual en la calidad del agua, producto de las descargas de aguas residuales domésticas como las provenientes de porcícolas y avícolas ubicada a lo largo de este tramo. Los puntos RO-02 ubicado en el Palenque y RO-01 en el sitio conocido como Puente Nariño presentaron al inicio de año calificaciones “Pésima” logrando recuperarse levemente a “Inadecuada” durante los siguientes meses.

El punto RO-01 se encuentra ubicado antes de la confluencia con el Río Suratá, en este punto, el río ha recibido las descargas provenientes de las aguas residuales domésticas de los municipios de Bucaramanga, Floridablanca, Piedecuesta y Girón e igualmente vertimientos de origen industrial del Parque Industrial de Chimitá. En la Tabla 9 presenta los valores promedio de los parámetros fisicoquímicos más importantes de cada uno de los puntos.

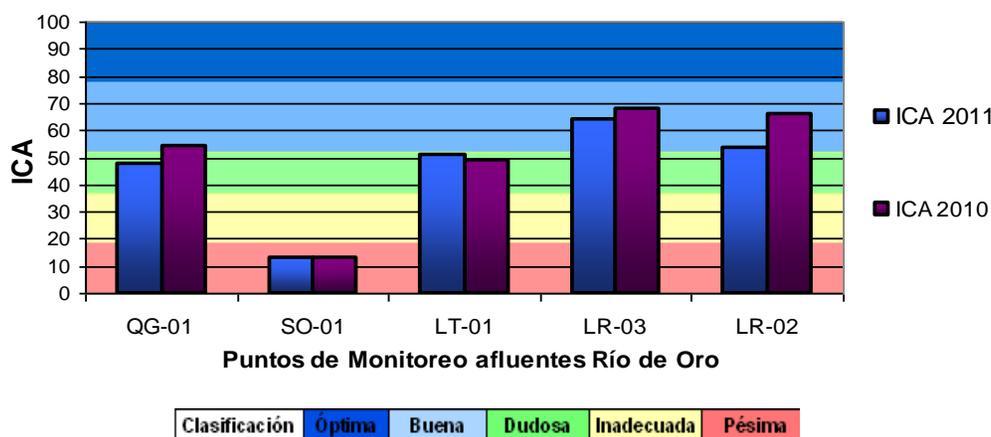
**Gráfica 10. Promedio Anual Índice de Calidad del Agua - Afluentes parte Alta y Media Río de Oro**

Las quebradas Grande y Ruitoque (LR-02) y Río Lato presentaron durante el año fluctuaciones entre calidades Buena y Dudosa, predominando para estas corrientes la calidad Dudosa, la Q. Soratoque continuó sin cambio alguno al igual que el índice de contaminación en el que presento los niveles más altos.

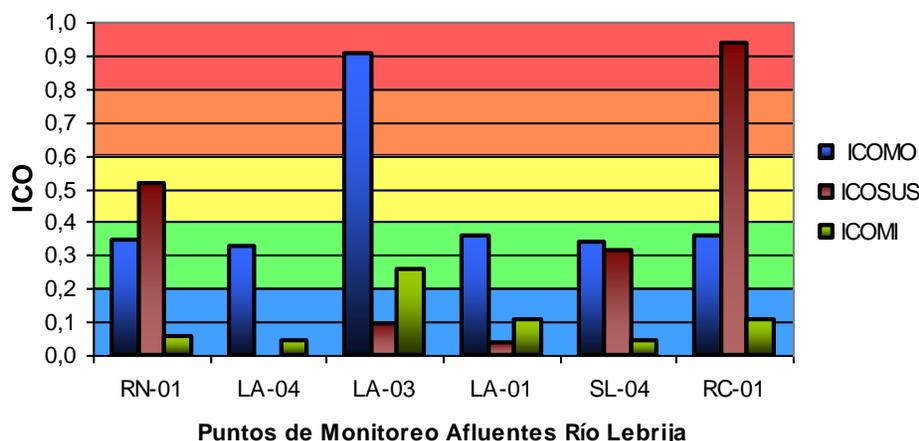
**Gráfica 23. Promedio Índices de Contaminación del Agua 2011– Afluentes Río Lebrija**

Como se aprecia en las gráficas la mayoría de los puntos presentaron en promedio calidades Buena, excepto LA-03 y RC-01 que se ubicaron en Inadecuada y Dudosa respectivamente, estas calidades fueron afectadas principalmente por aumento de Coliformes Totales y Fecales y sólidos suspendidos clasificándose en categoría Alta.

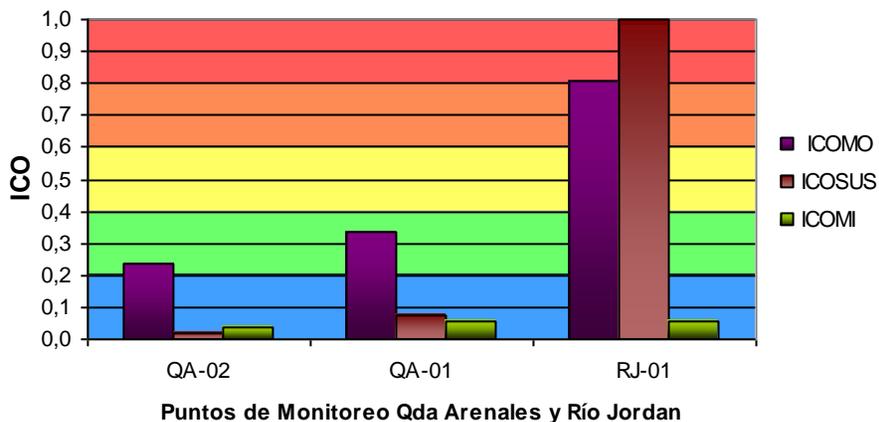
Gráfica 28. Promedio Índices de Contaminación del Agua 2011 - Qda Arenales y Río Jordán

Los puntos situados en la Quebrada Arenales se encuentran en condiciones favorables lo que clasifica esta corriente aprovechable para consumo humano, lo contrario sucede con el punto situado en el Río Jordán, en el que se vio deteriorada su calidad en el segundo semestre (situación que no se había presentado en los últimos años), pasando de Buena a Inadecuada, contaminación que se dio por la influencia de Sólidos suspendidos y Materia orgánica principalmente.

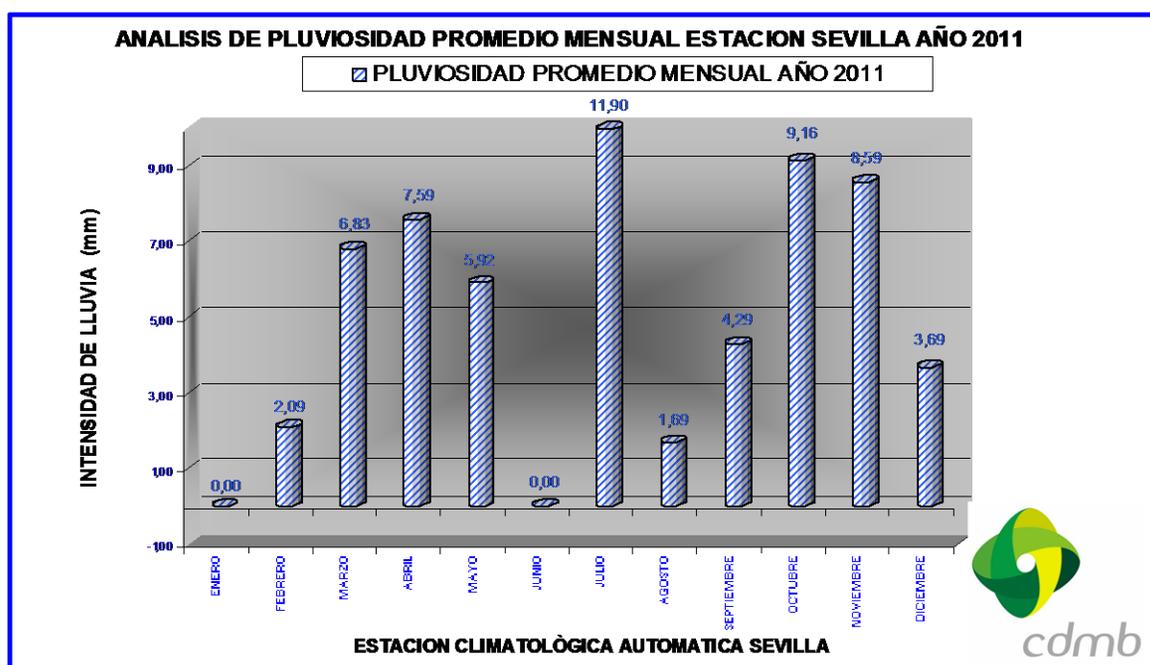
GRAFICO 1. Pluviosidad Promedio Estación Climatológica Sevilla.

La estación climatológica automática instalada en el corregimiento de Sevilla jurisdicción del municipio de Piedecuesta monitorea la parte alta del la cuenca del Río de Oro, a continuación se muestran gráficos con los análisis pluviométricos hechos a esta estación.

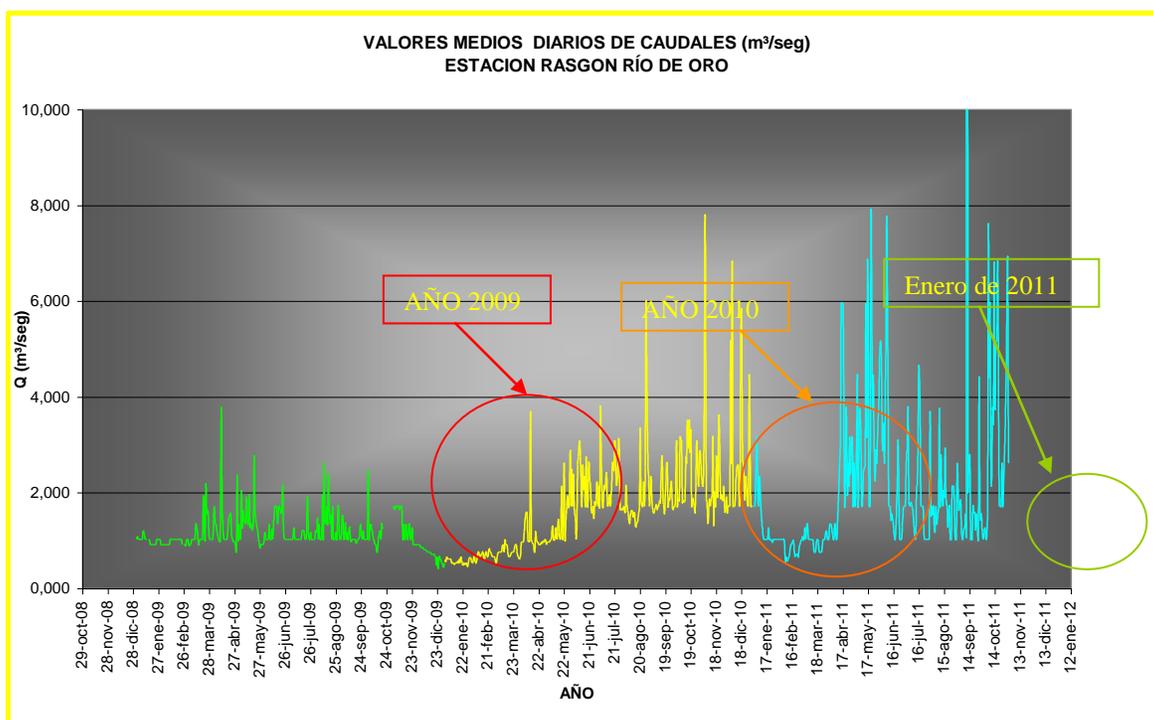
GRAFICO 4. Gráfico comparativo de los años 2009, 2010 y 2011.

Para esta estación limnimétrica el caudal promedio de los últimos cuatro (4) años ha sido de 1.540 m<sup>3</sup>/s, llegando a aumentarse un 30% para el año en curso, ya que hasta la fecha el caudal promedio para el año 2011 ha sido de 2,199 m<sup>3</sup>/seg.

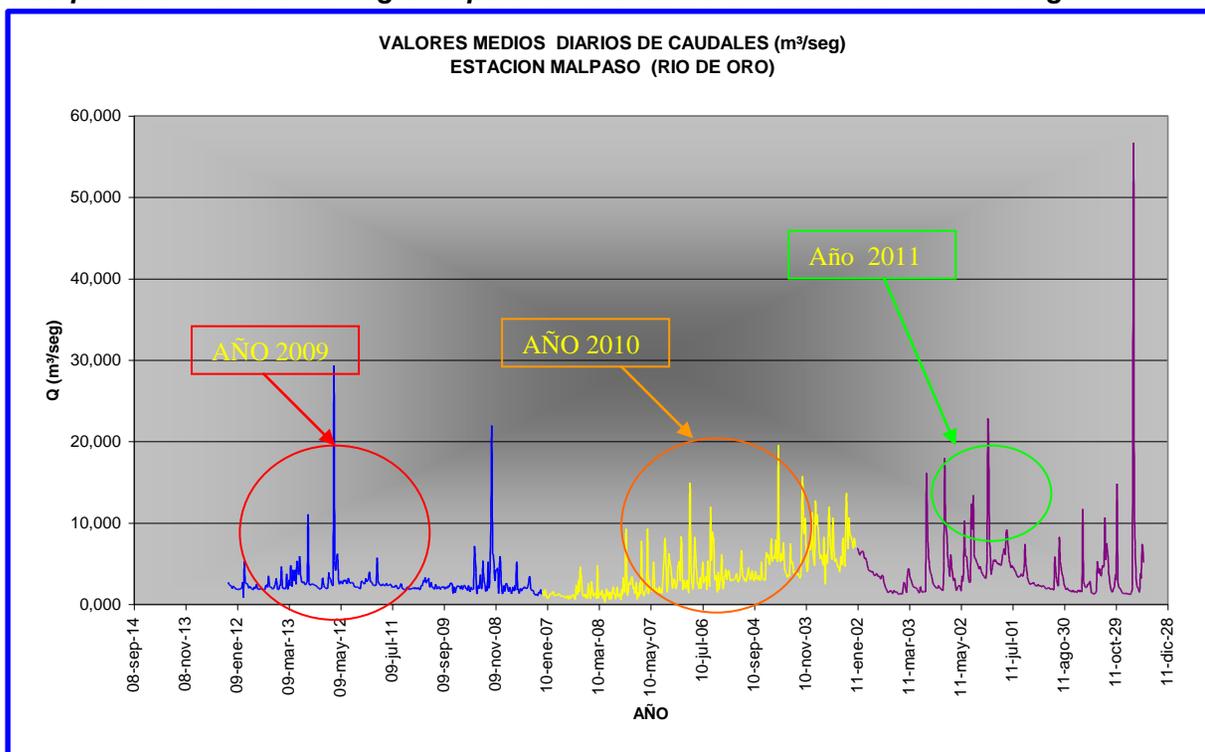
GRÁFICO 7. Grafico comparativo de los años 2009, 2010 y 2011.

La estación Malpaso se encuentra ubicada aguas abajo del casco urbano de Municipio de Piedecuesta. El comportamiento de los caudales calculados con los datos registrados en esta estación limnimétrica se mantienen dentro de un rango aceptable, eso sin dejar pasar por alto que estos aumentaron de forma considerable para el año 2011.

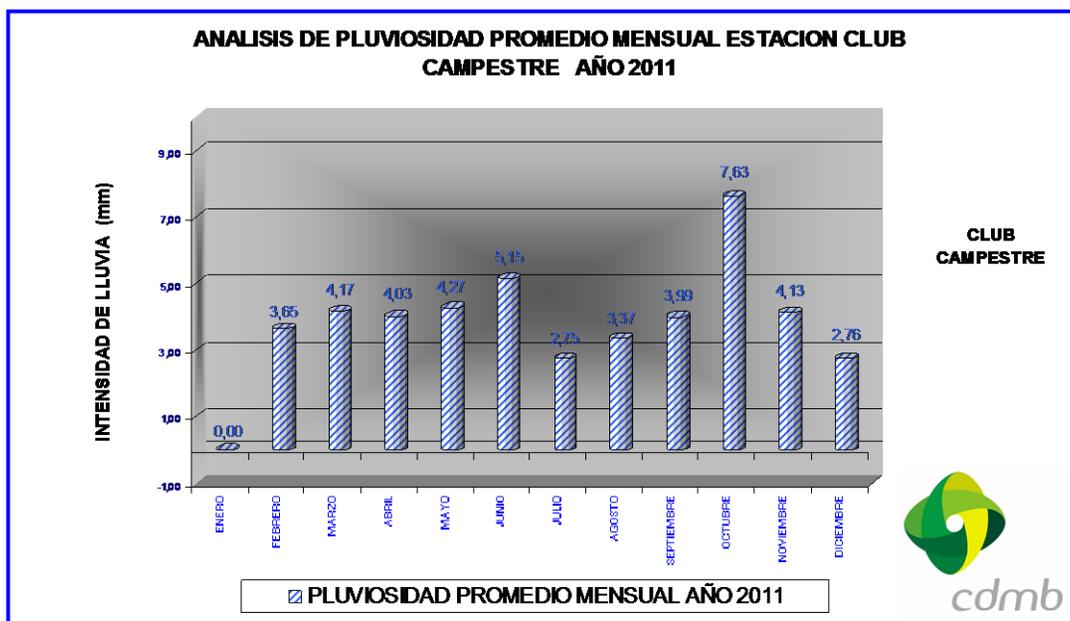
GRAFICO 9. Pluviosidad Promedio Estación Climatológica Club Campestre

La estación climatológica automática instalada en el Club Campestre jurisdicción del municipio de Floridablanca monitorea la parte media del la cuenca del Río Frío, a continuación se muestran gráficos con los análisis pluviométricos hechos a esta estación.

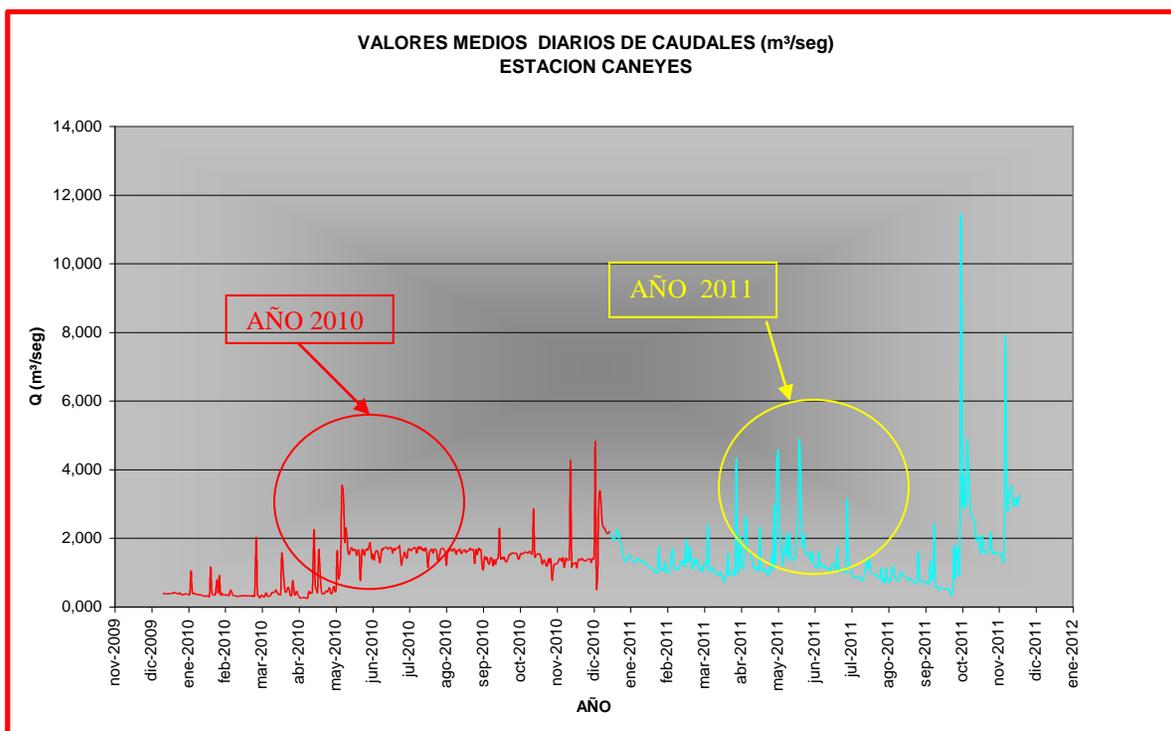
GRAFICO 12. Grafico comparativo Estación Caneyes de los años 2010 y 2011

Para la cuenca del Río Frío uno de los meses mas húmedos fue el mes de Junio (Ver Numeral 1.2.1) situación que se ve reflejada en los caudales calculados para esta corriente. Uno de los eventos de lluvia mas fuertes se presento el día 13 de octubre con una precipitación acumulada de 79.2 mm, evento que fue registrado y calculado, obteniendo un caudal de 11.4.39 m<sup>3</sup>/s siendo el mayor evento de caudal para esta corriente.

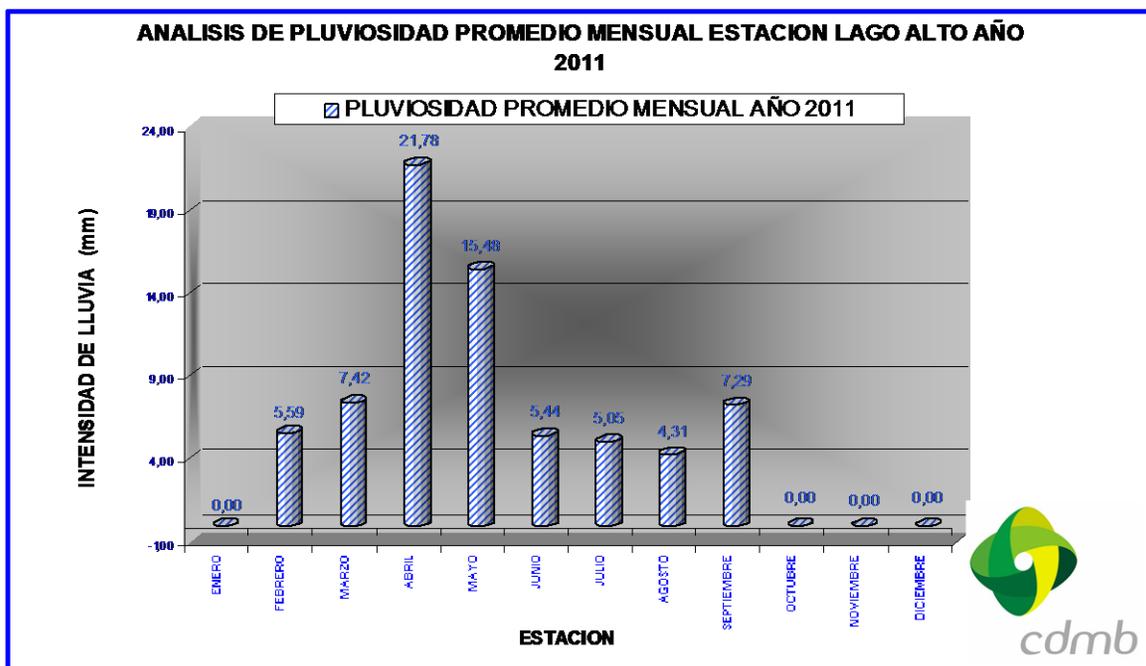
GRÁFICO 13. Pluviosidad Promedio Estación Climatológica Lago Alto - Surata.

La estación climatológica automática instalada en la vereda Lago Alto jurisdicción del municipio de Suratá monitorea la parte alta de la cuenca del Suratá, es la estación climatológica mas alta a 2600 msnm, a continuación se muestran gráficos con los análisis pluviométricos hechos a esta estación.

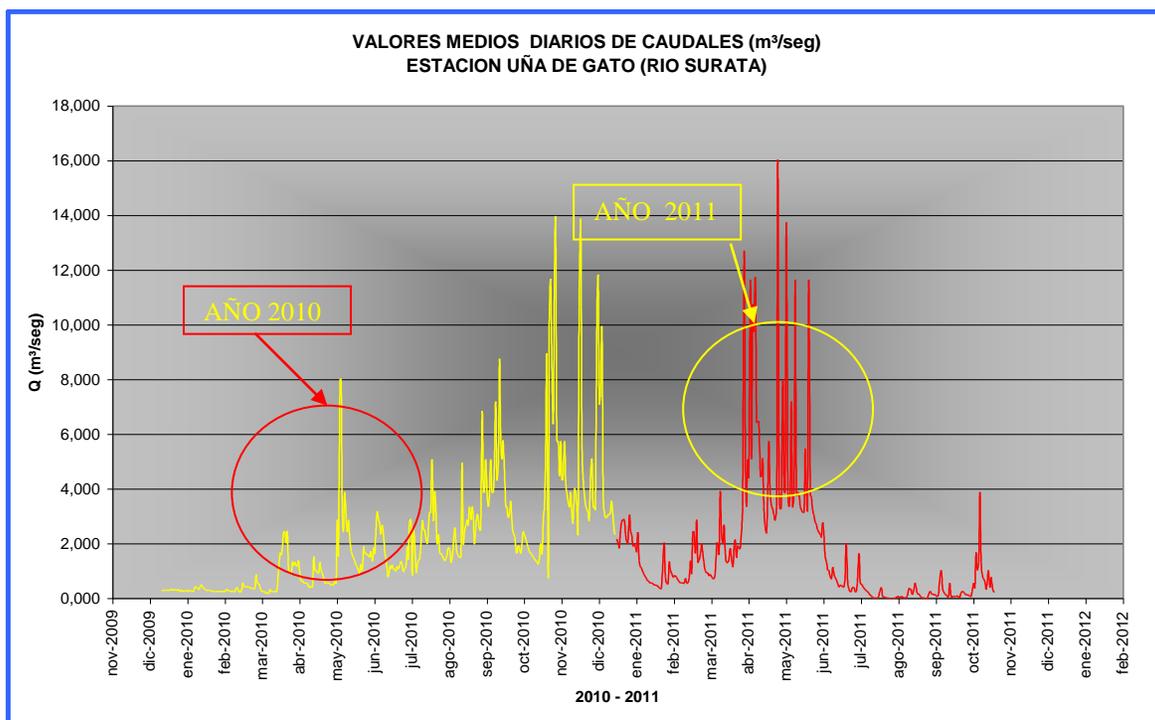
GRÁFICO 19. Grafico comparativo de los años 2010 y 2011 Estacion Limnimétrica Uña de Gato.

Se tiene información de lecturas limnimétricas desde el mes de Enero hasta el mes de septiembre, razón por la cual no se muestran el fuerte impacto que han tenido las lluvias en esta región en el ultimo trimestre del año, hasta el punto de reactivar una falla geológica debido a la inestabilidad del suelo que ha puesto en riesgo el caso urbano del municipio de Surata, con los datos actuales se ha calculado un caudal promedio de diario de 1.719 m<sup>3</sup>/seg. Pero en la grafico 19 se observa que han eventos de lluvia que han llevado los caudales hasta casi los 15 m<sup>3</sup>/s.
