| | <p>EVALUACIÓN DE LA ESTABILIDAD, PREDISEÑO DE MEDIDAS CORRECTIVAS Y EVALUACIÓN DE COSTOS DEL SECTOR QUEBRADA LA IGLESIA</p> | <p>CONSORCIO M&CI</p> |

CORPORACION AUTONOMA REGIONAL PARA LA DEFENSA DE LA MESETA DE BUCARAMANGA

EVALUACIÓN DE ESTABILIDAD Y PREDISEÑO DE MEDIDAS CORRECTIVAS

Sector: **Quebrada La Iglesia – Fontana III**

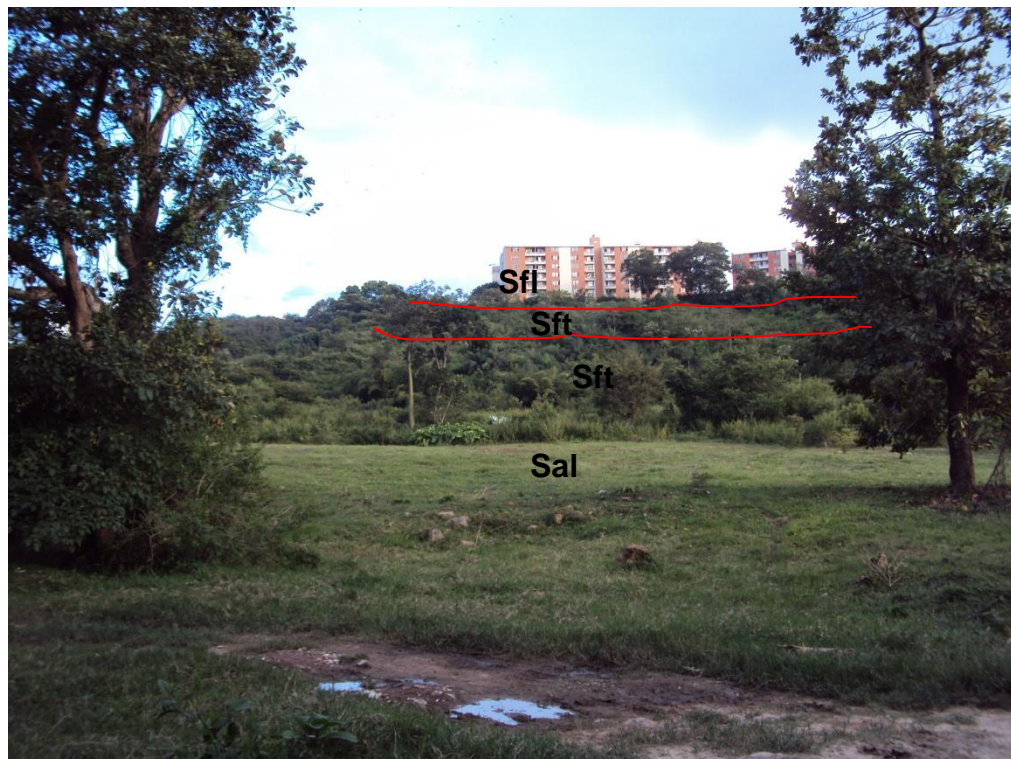
Figura 4. Panorámica escarpe sector norte barrios Nueva Fontana Ciudad Venecia

Vista hacia el sur. Panorámica del escarpe que limita el sector norte de los barrios Nueva Fontana y Ciudad Venecia. Delimitación aproximada de los suelos de los Miembros Limos Rojos (Sfl2), Gravoso (Sft2), Gravoso Miembro Órganos (Sft3) y Suelos de terrazas (Sal).

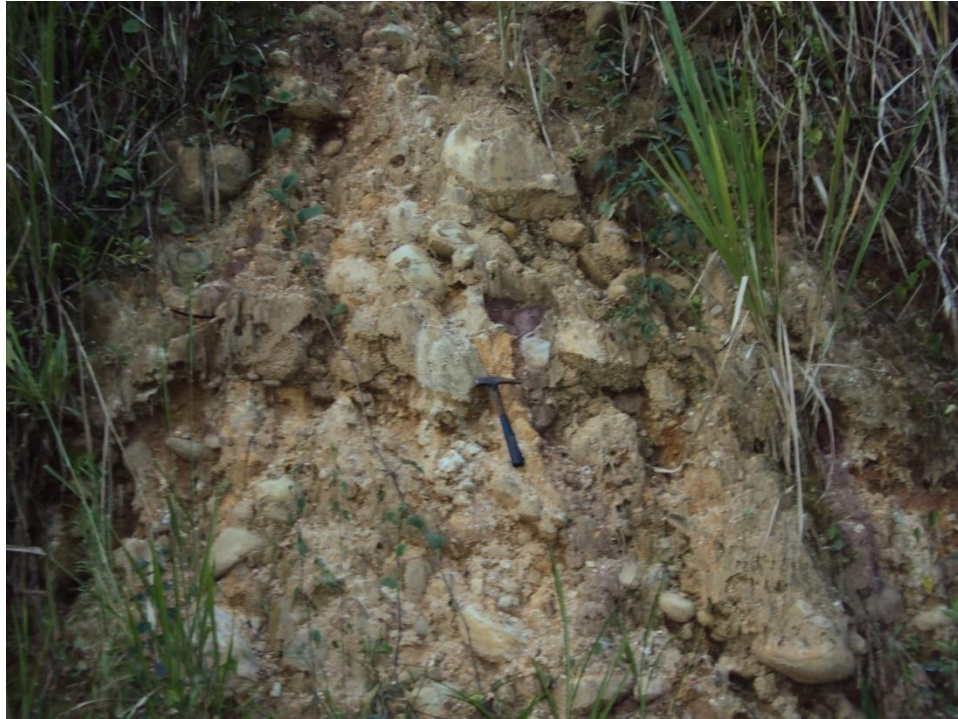
Figura 5.Detalle de los depósitos matriz soportados

En la figura 5 se presenta el detalle de los depósitos matriz soportados que conforman el suelo gravoso del Miembro Órganos (Sft3), compuestos por bloques y cantos, de arenisca cuarzosa y cuarcitas.

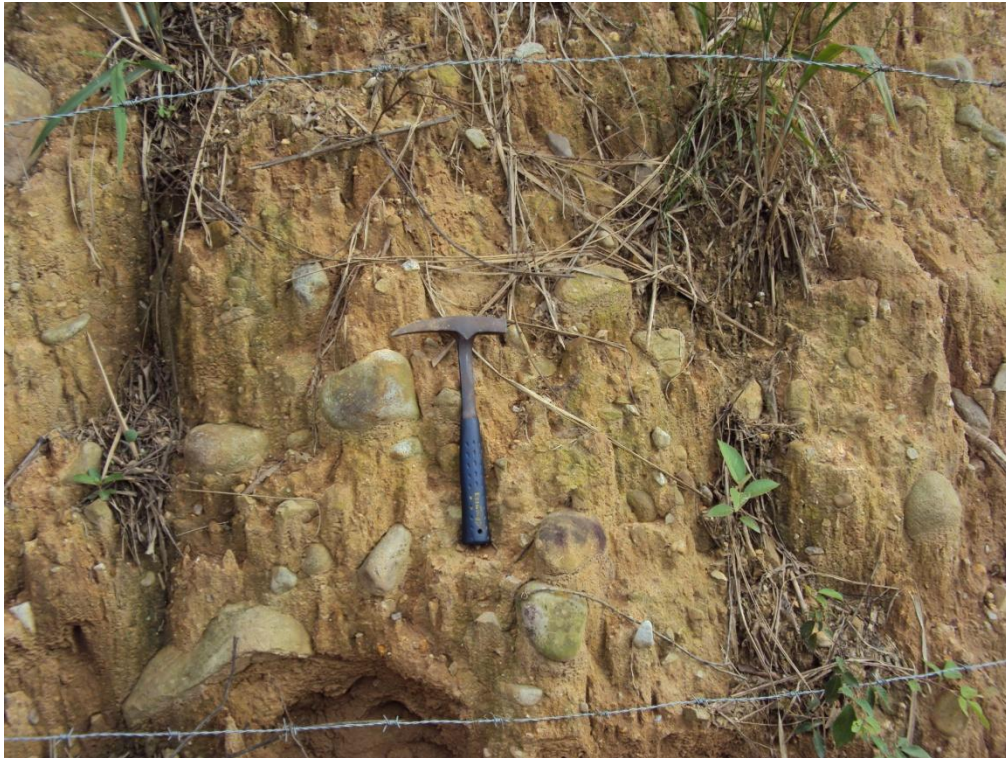
Figura 6. Sector nororiental del Polideportivo. Detalle del suelo del miembro Gravoso (Sft2)

Sector nororiental del Polideportivo. Detalle del suelo del miembro Gravoso (Sft2), conformado por cantos y bloques, de arenisca cuarzosa y cuarcitas, embebidas en matriz areno-arcillosa

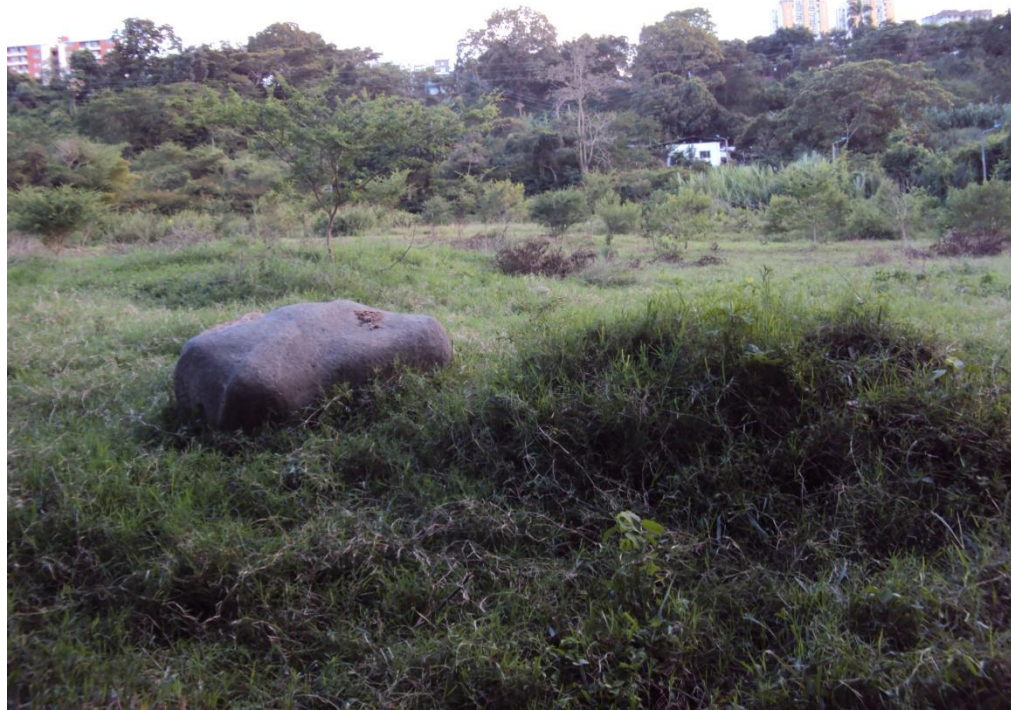
Figura 7. Detalle de los suelos de terraza aluvial dejada por la quebrada La Iglesia

En la figura 7 se observe remanentes de bloques subredondeados de cuarzo-arenita que quedan sobre la superficie.

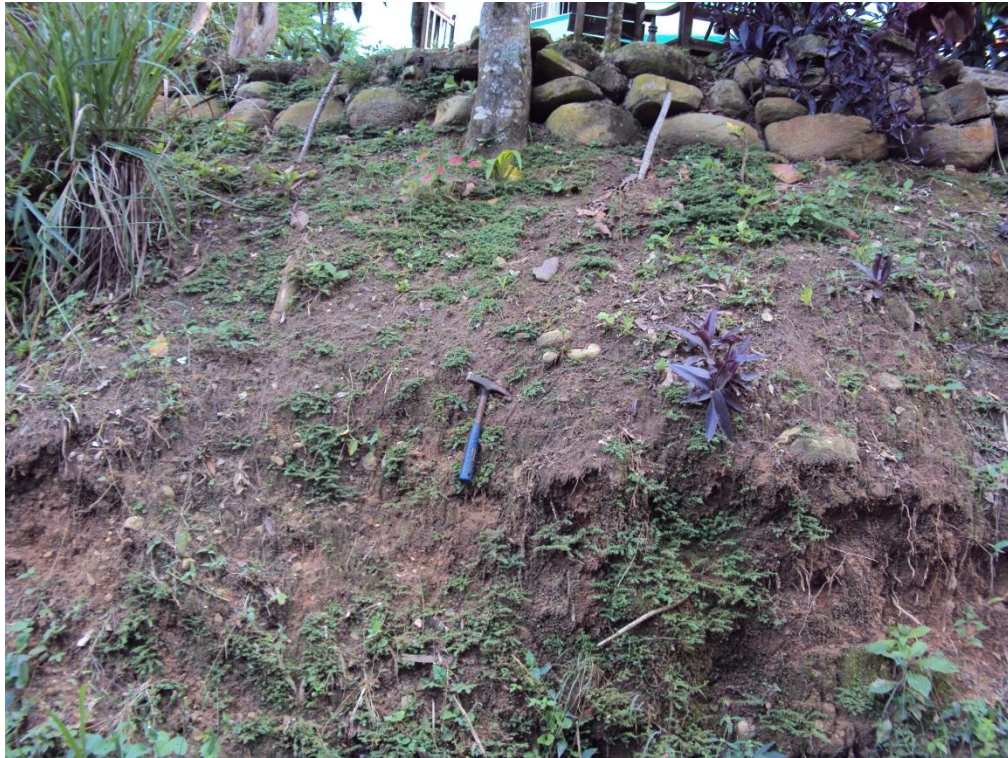
Figura 9.Detalle de suelos de Coluvión Inactivo

En la figura 9 se presenta el detalle de suelos de Coluvión Inactivo conformado por cantos subangulares a subredondeados en matriz areno-arcillosa

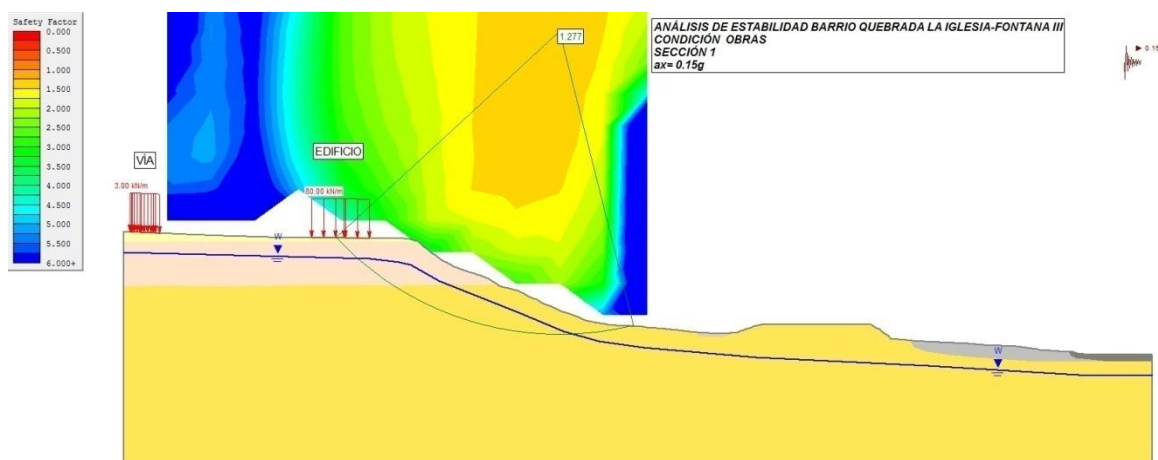
Figura 58. Análisis de Estabilidad condición con obras sección 1

| MÉTODO | SECCION 1 | SECCION 2 | SECCION 4 |
|---|---|---|---|
| BISHOP | 1.264 | 1.508 | 1.325 |
| SPENCER | 1.277 | 1.507 | 1.322 |

La estabilidad del talud se garantiza en la medida que se efectúen las medidas correctivas mencionadas a continuación. En este orden de ideas, las **Figuras 58 a 5.13** presentan los análisis de las secciones críticas seleccionadas, con los procedimientos constructivos señalados:

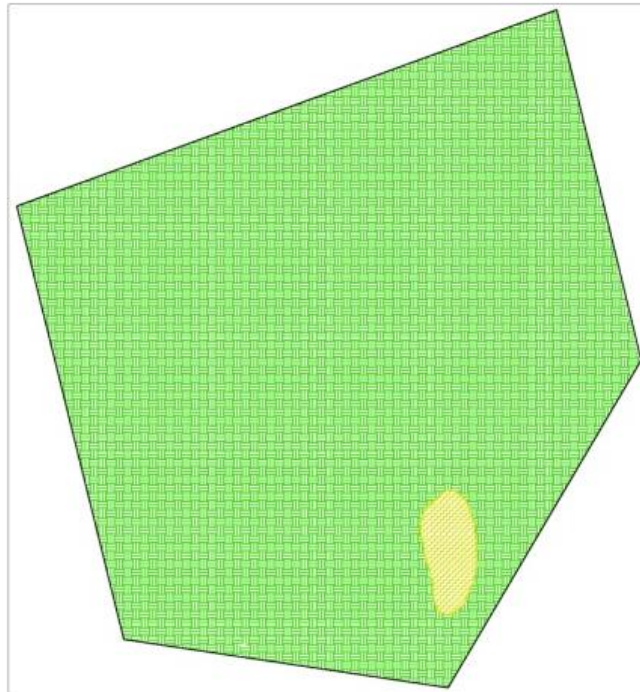
Figura 61. Imagen de Zonificación Amenaza sector Quebrada La Iglesia condición Actual

En la Figura 61 se presenta la zonificación de amenaza por el fenómeno de remoción en masa, resultado del estudio desarrollado por INGEOMINAS en la zona de estudio mientras que en la Figura 62 se ilustra la distribución porcentual de las áreas con amenaza Alta, Media y Baja, en donde se observa que los mayores porcentajes corresponden a amenaza Baja (98.19%).

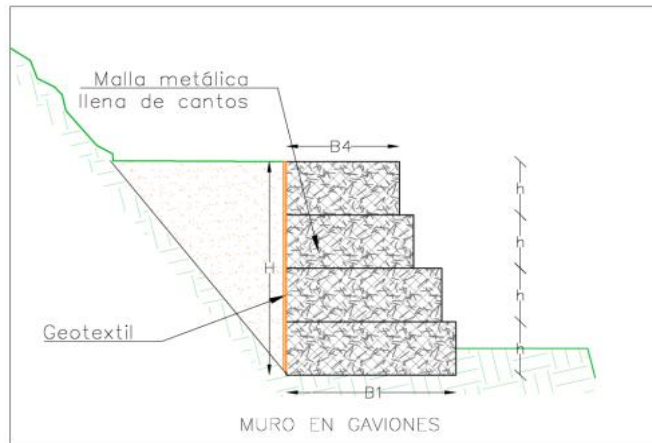
Figura 64. Sección típica de un muro en gaviones

Uno de los principales problemas que se presentan en muros de gaviones es la falla de los elementos debido a la corrosión y abrasión de la malla. La corrosión se presenta en muros de gaviones expuestos principalmente a aguas y suelos con un alto contenido de sustancias químicamente corrosivas que atacan la malla del gavión, hasta el punto de destruirla.

El recubrimiento de la malla metálica, por el proceso de galvanizado o con materiales asfálticos o plásticos (PVC) representa una solución eficiente para estructuras expuestas a aguas o suelos corrosivos y al desgaste mecánico.
