INFORME DE LA RED DE MONITOREO DE CALIDAD DEL AGUA AÑO 2009

Subdirección de Ordenamiento y Planificación Integral del Territorio
Evaluación Red de Monitoreo de Calidad del Agua 2009

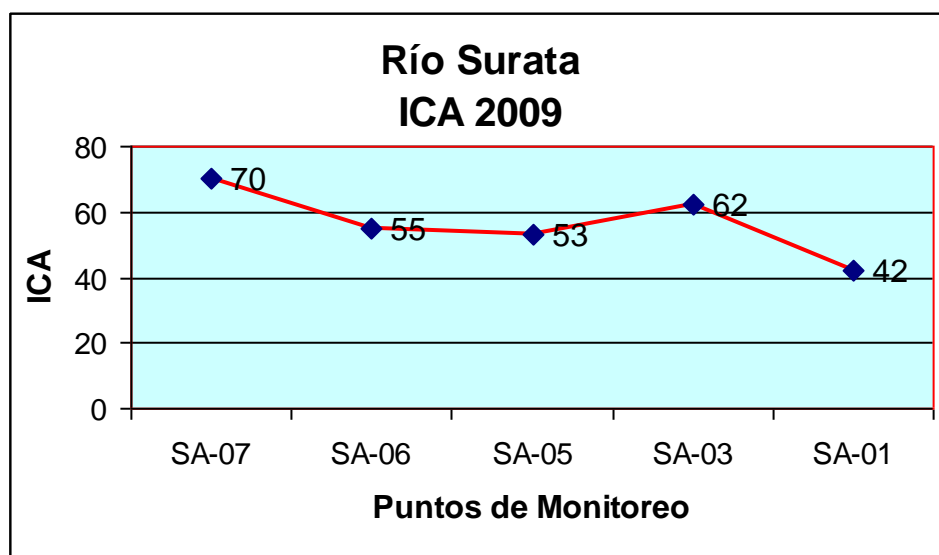
La clasificación de la calidad del agua en los puntos SA-07, SA-06, SA-05, durante el año 2008 y 2009 no varió y continuó siendo Buena. Sin embargo en el punto SA-03 se presentó una recuperación del agua mostrando un ICA con una clasificación Buena y el punto SA-01 tanto en el 2008 del 2009 presenta una calificación dudosa.

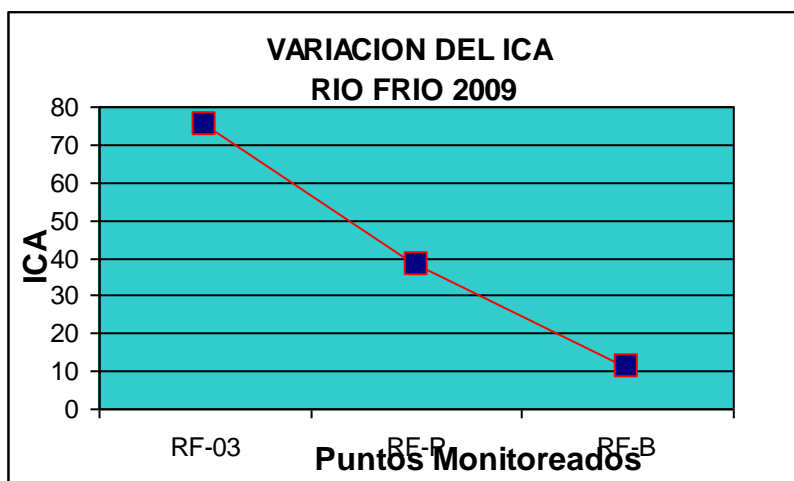
Los parámetros fisicoquímicos en los puntos RF-03 y RF-P, presentan condiciones de clase I, estos puntos ya se encuentran con obras del plan de saneamiento hídrico como colectores e interceptores que conducen las aguas residuales domésticas a la PTAR - Río Frío. Por otra parte, el punto RF-B, establece condiciones clase IV, presentan condiciones muy bajas de Oxígeno Disuelto y altas concentraciones de DBO₅, efecto del vertimiento de la PTAR – Río Frío, debido a que no tiene la capacidad para tratar las aguas residuales afluentes.
