**SUBDIRECCIÓN GESTIÓN AMBIENTAL URBANA
SOSTENIBLE
COORDINACIÓN GESTIÓN DEL RIESGO**

**ESTUDIO DETALLADO DE AMENAZA POR
FENÓMENOS DE REMOCIÓN EN MASA
MUNICIPIO DE SURATÁ**

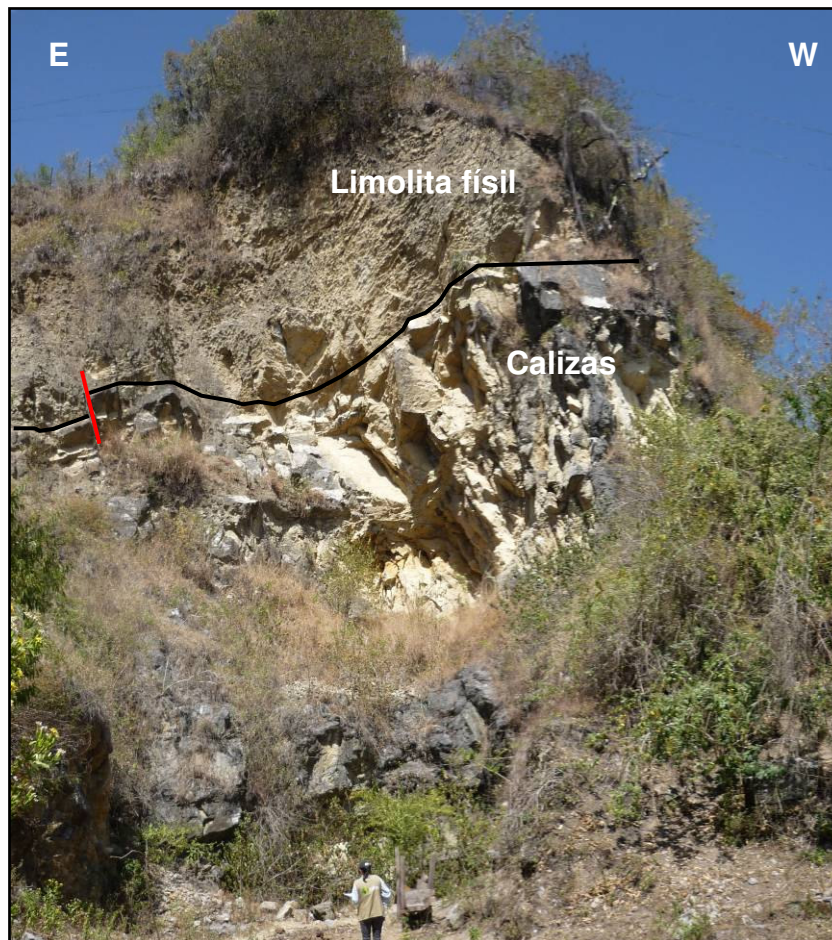
Foto 1. Afloramiento de calizas, correlacionables con la Formación Rosablanca, en discordancia angular con limolitas y arcillolitas plegadas. Afloramiento ubicado al suroccidente del casco urbano de Suratá.

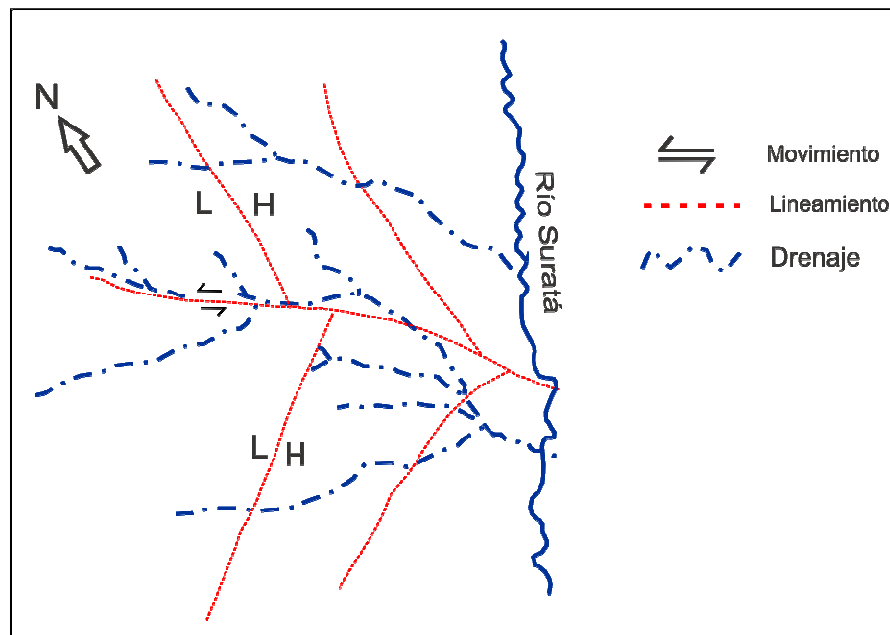
En la interpretación fotogeológica se reconocieron tres lineamientos: dos en sentido casi NS pero que se encuentran desplazados por un lineamiento con sentido NW-SE y que está alineado con la Quebrada Los Curos, que atraviesa el casco urbano del municipio. Los otros dos lineamientos se identifican en sitios de cambio de pendiente abrupta y se pueden correlacionar con el movimiento de la Falla Suratá (Figura 14).

Figura 14. Interpretación fotogeológica del área de estudio. Vuelos SAD 297 F-2N, Fotos 583 y 584 de 1989. Escala 1:11.000. Sector occidental del Río Suratá.

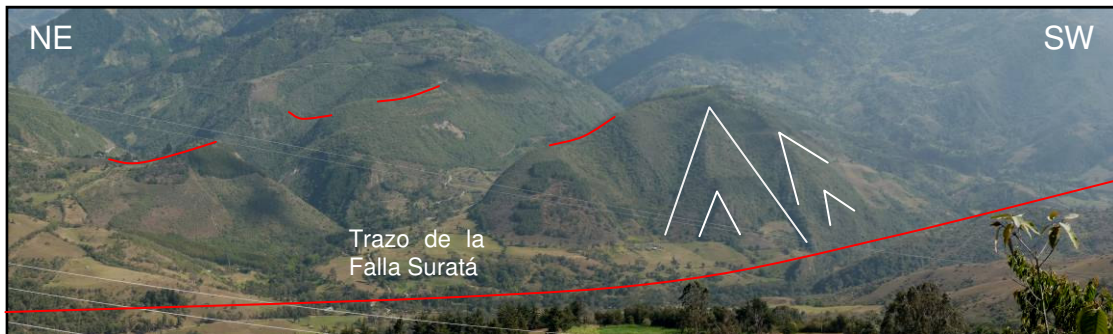
Foto 3. Facetas triangulares y sillas de falla producto de la intensa actividad tectónica de la zona, evidencias de la influencia de la Falla Suratá. Foto tomada al suroccidente del casco urbano de Suratá.

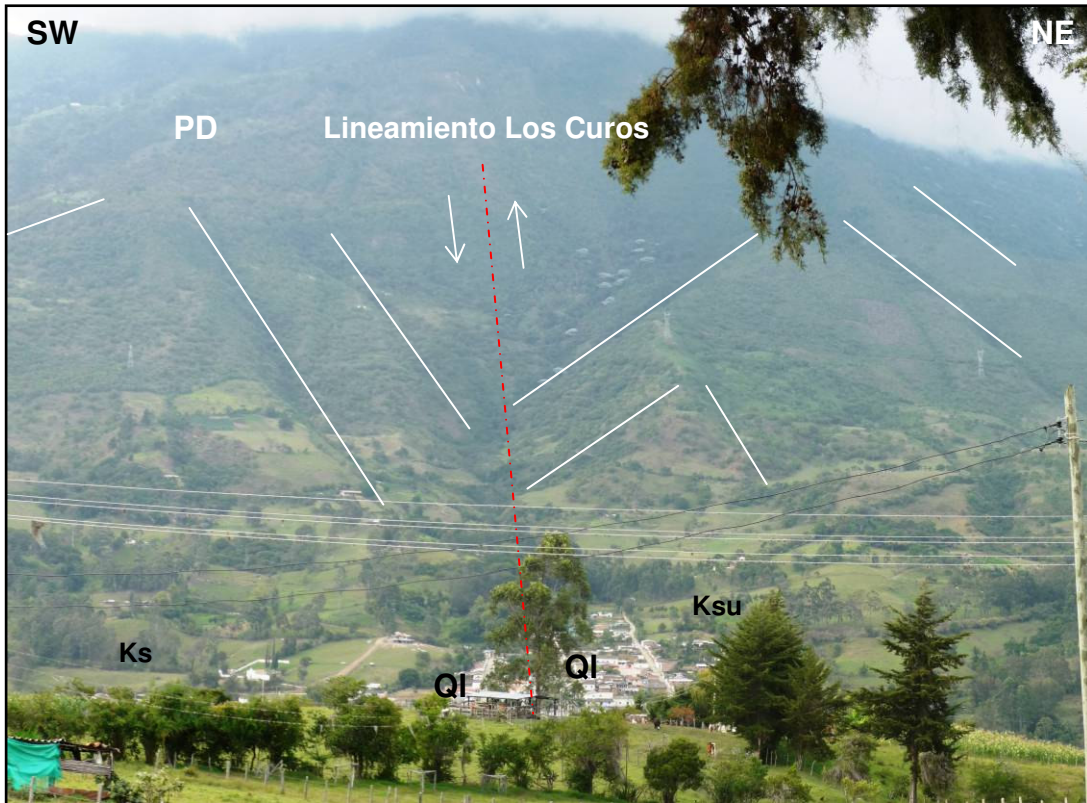
Foto 4. Lineamiento de la Quebrada Los Curos, con movimiento normal sinistral. Se observan las facetas triangulares por influencia de la Falla Suratá. Foto tomada al oriente del casco urbano de Suratá.

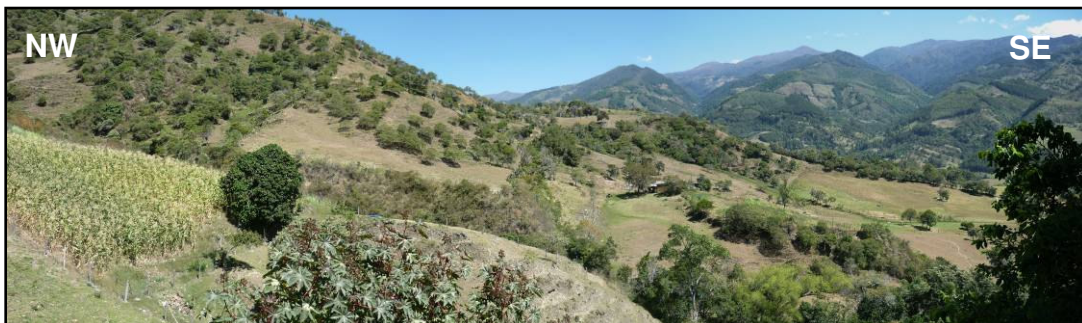
Foto 5. Laderas de pendientes suaves y moderadas, sector occidental del área de estudio. Se caracterizan por depósitos de ladera y rocas sedimentarias cretácicas.

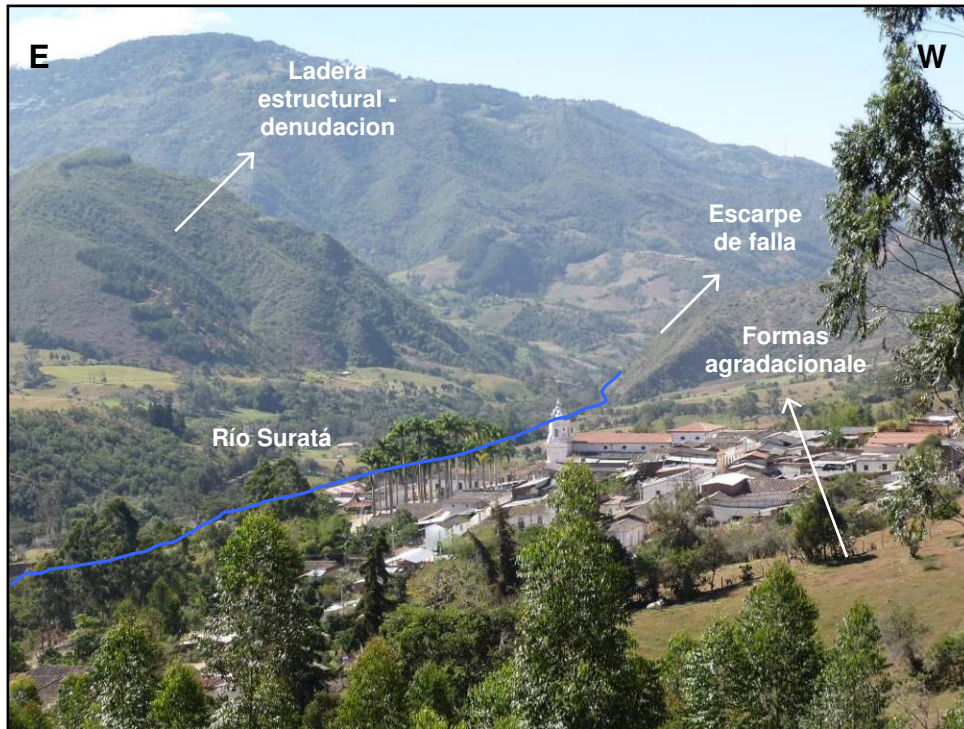
Foto 6. Geomorfología del sector oriental del área de estudio.

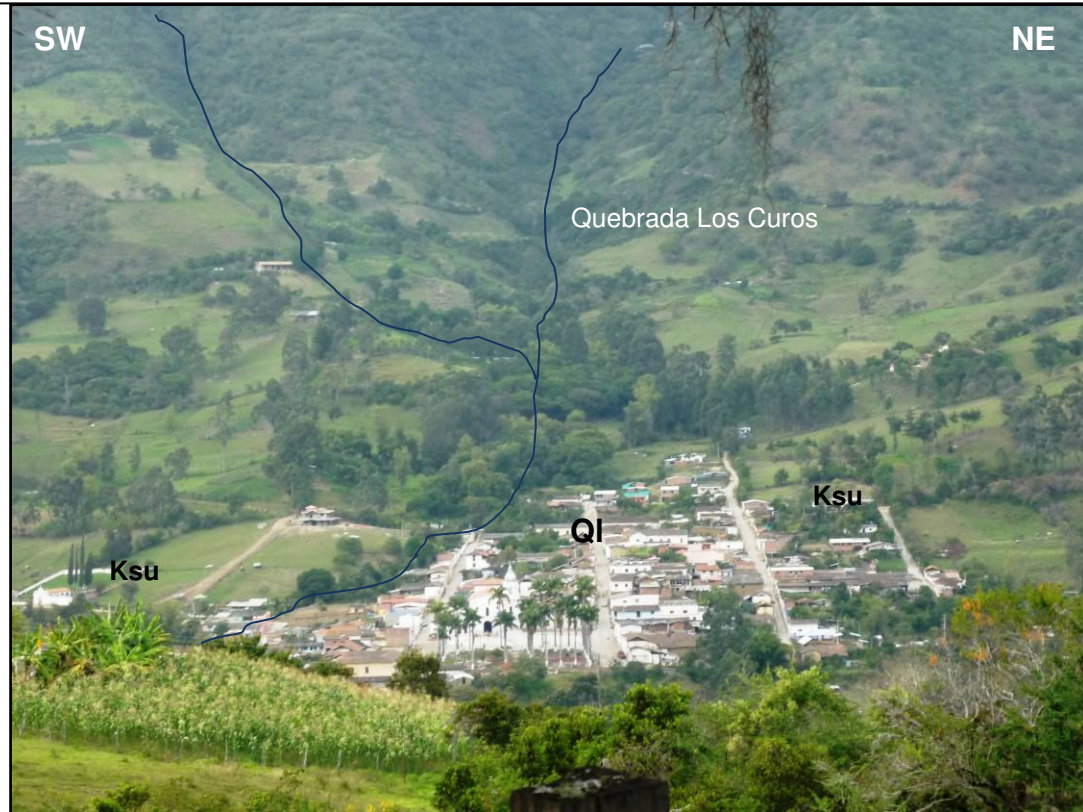
Foto 7. Laderas de pendientes altas y moderadas que corresponden a rocas sedimentarias y pendientes planas y suaves en el casco urbano, concernientes a depósitos de ladera y rocas blandas de la Formación Umir.

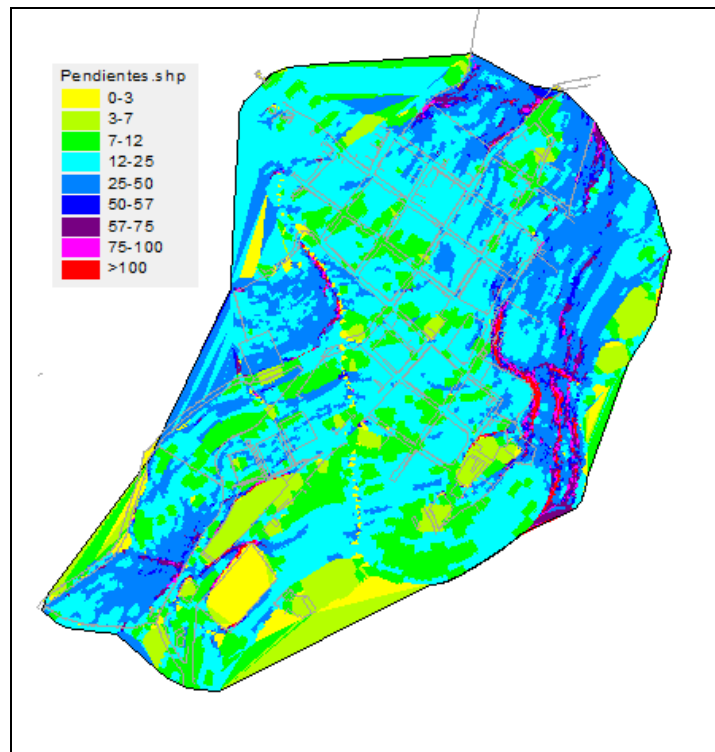
El casco urbano presenta en la mayor parte del área pendientes entre 5° y 11° (12 y 25%); exceptuando aquellas zonas donde se identificaron movimientos en masa, cuyas pendientes presentan valores diferentes: los sitios identificados con reptación aumentan su pendiente entre 25% y 50 % y en aquellas partes donde se localizan los deslizamientos, las pendientes tienen rangos entre 57% y 100 %.

La forma de la ladera se caracteriza porque es cóncava en el sector nororiental, lo cual puede ser indicio de deslizamientos rotacionales; pero también se encuentra evidencia de reptación en las formas convexas localizadas en el sector noroccidental, suroccidental y central del casco urbano (Figura 16).

Figura 16. Mapa de pendientes del casco urbano de Suratá.

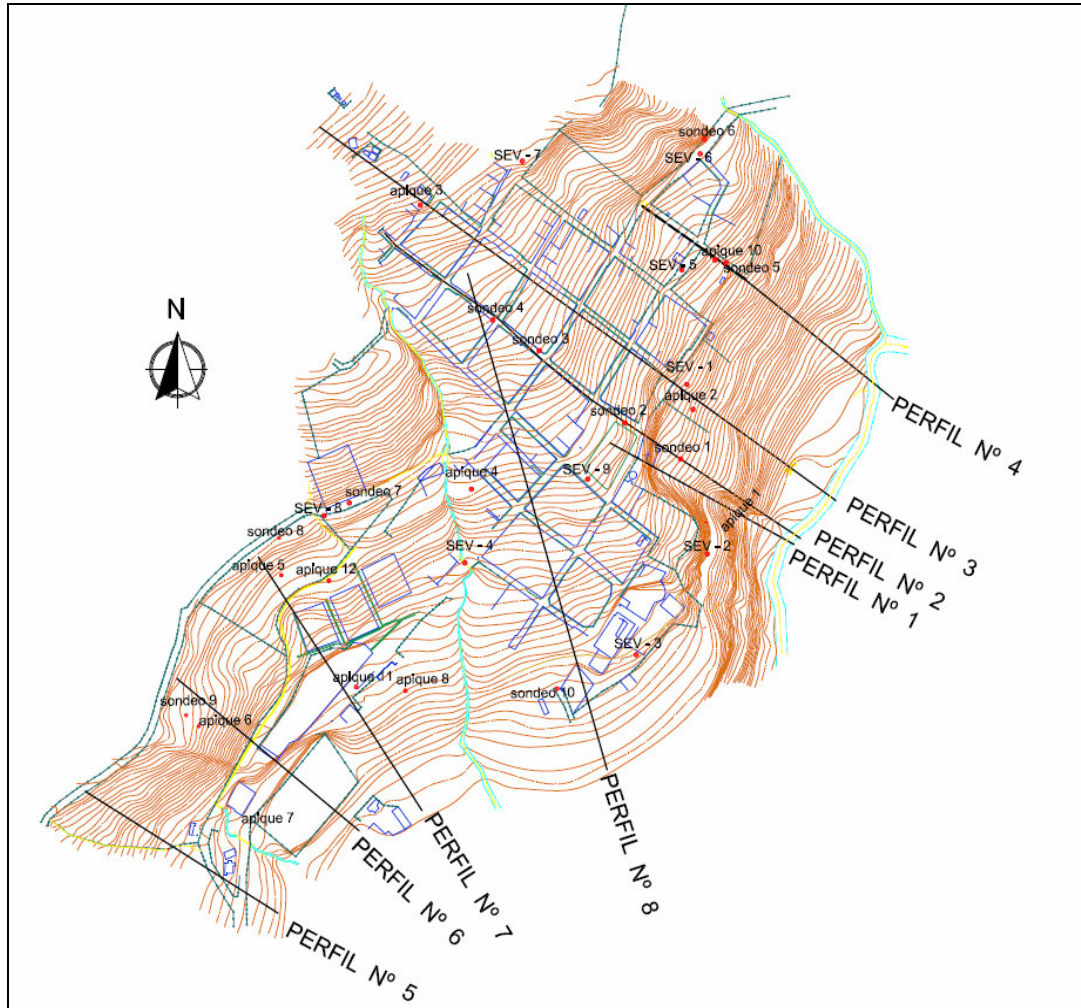
Figura 17. Exploración geotécnica del casco urbano de Suratá. Ubicación de perforaciones, apiques, SEV y trazado de perfiles geotécnicos.

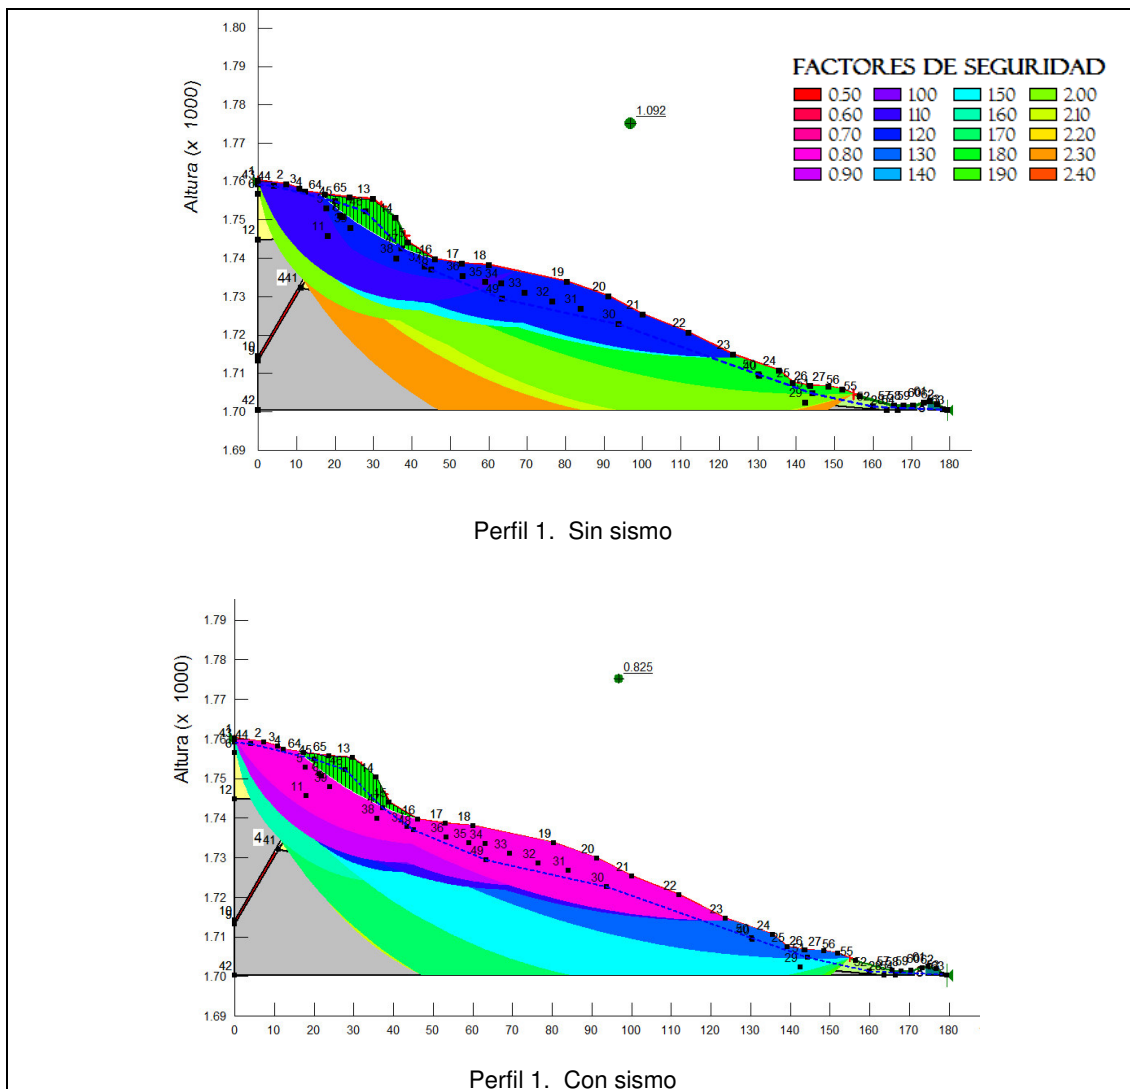
Perfil que atraviesa el parque central del casco urbano con rumbo N61W. Los valores críticos son 1.092 para las condiciones estáticas y 0.825 para las condiciones dinámicas.

Figura 18. Factores de Seguridad en condiciones estáticas y dinámicas para el Perfil 1.

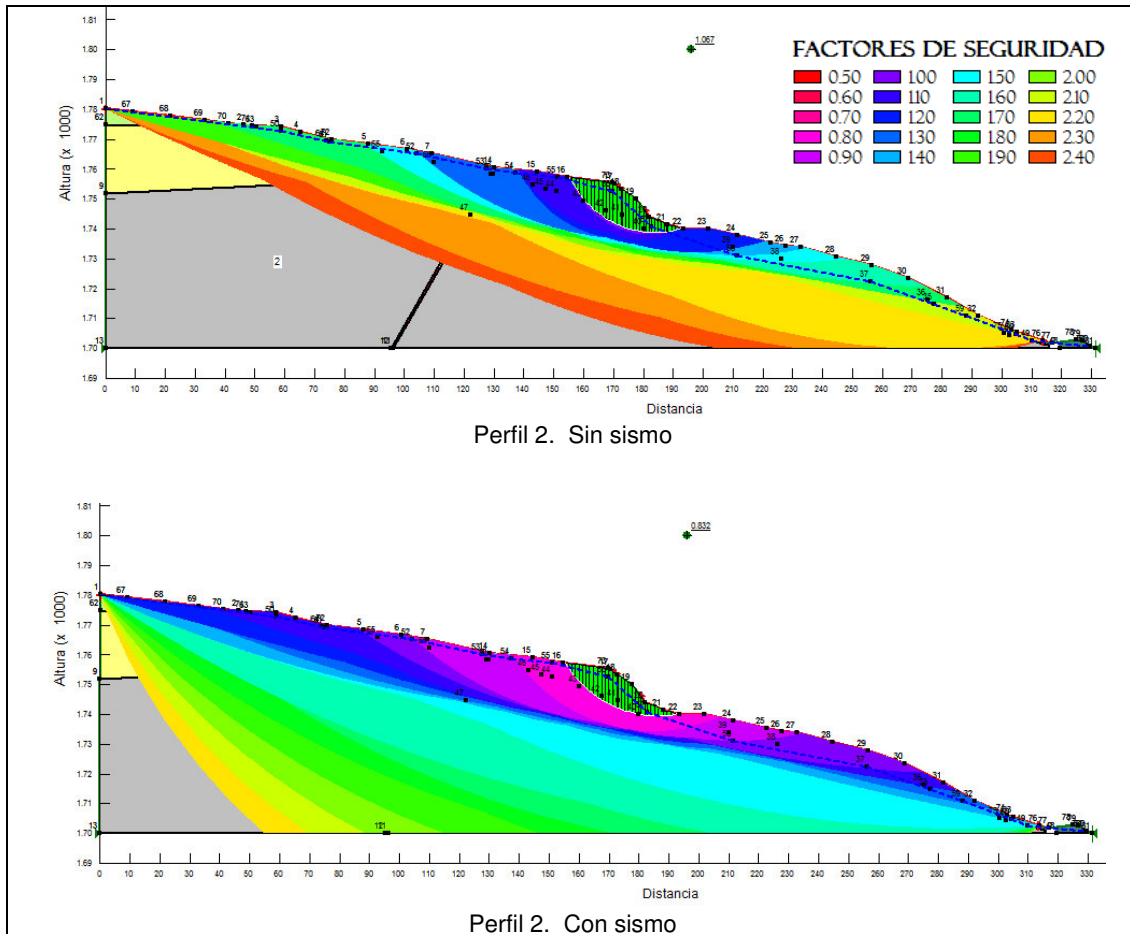
Perfil que atraviesa la calle 5 hasta la carrera 8. Este perfil atraviesa los sondeos 2, 3 y 4, su rumbo es N57W. Los valores críticos son 1.067 para las condiciones estáticas y 0.832 para las condiciones dinámicas.

Figura 19. Factores de Seguridad en condiciones estáticas y dinámicas para el Perfil 2.

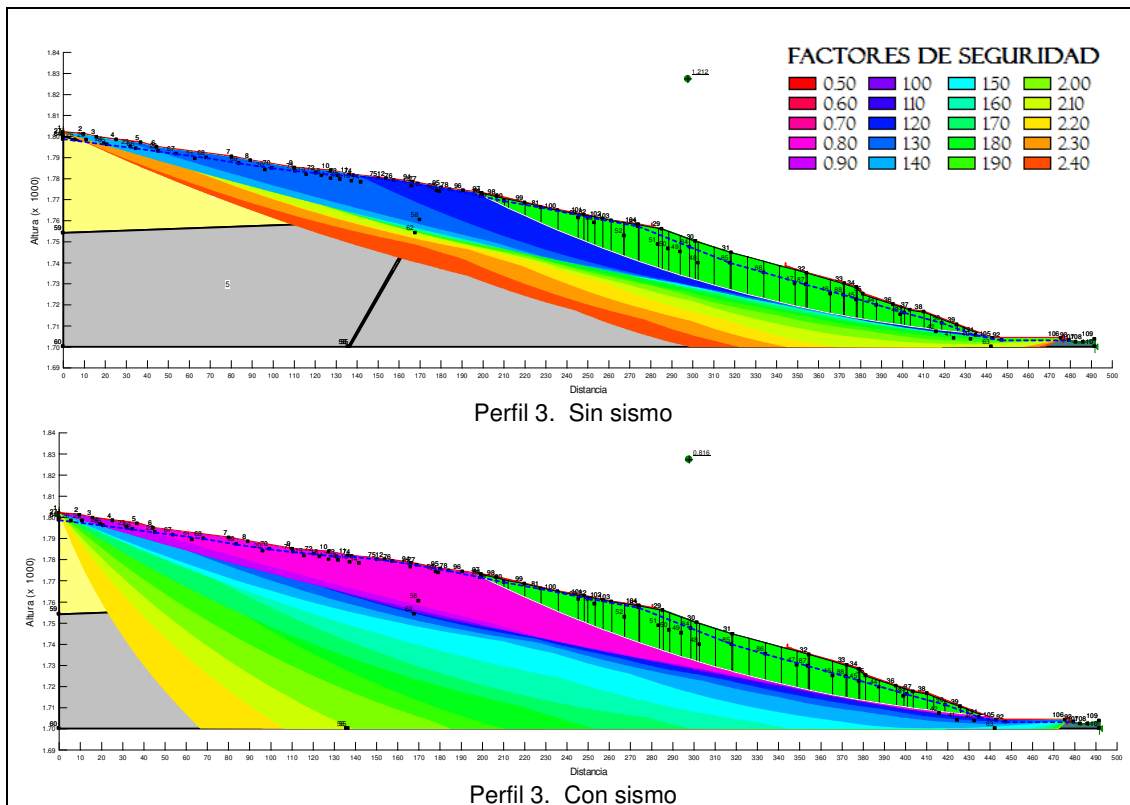
Este perfil sigue el alineamiento de la calle 6 hasta la carrera 7, con rumbo N54W. Los valores críticos son 1.212 para las condiciones estáticas y 0.816 para las condiciones dinámicas.

Figura 20. Factores de Seguridad en condiciones estáticas y dinámicas para el Perfil 3.

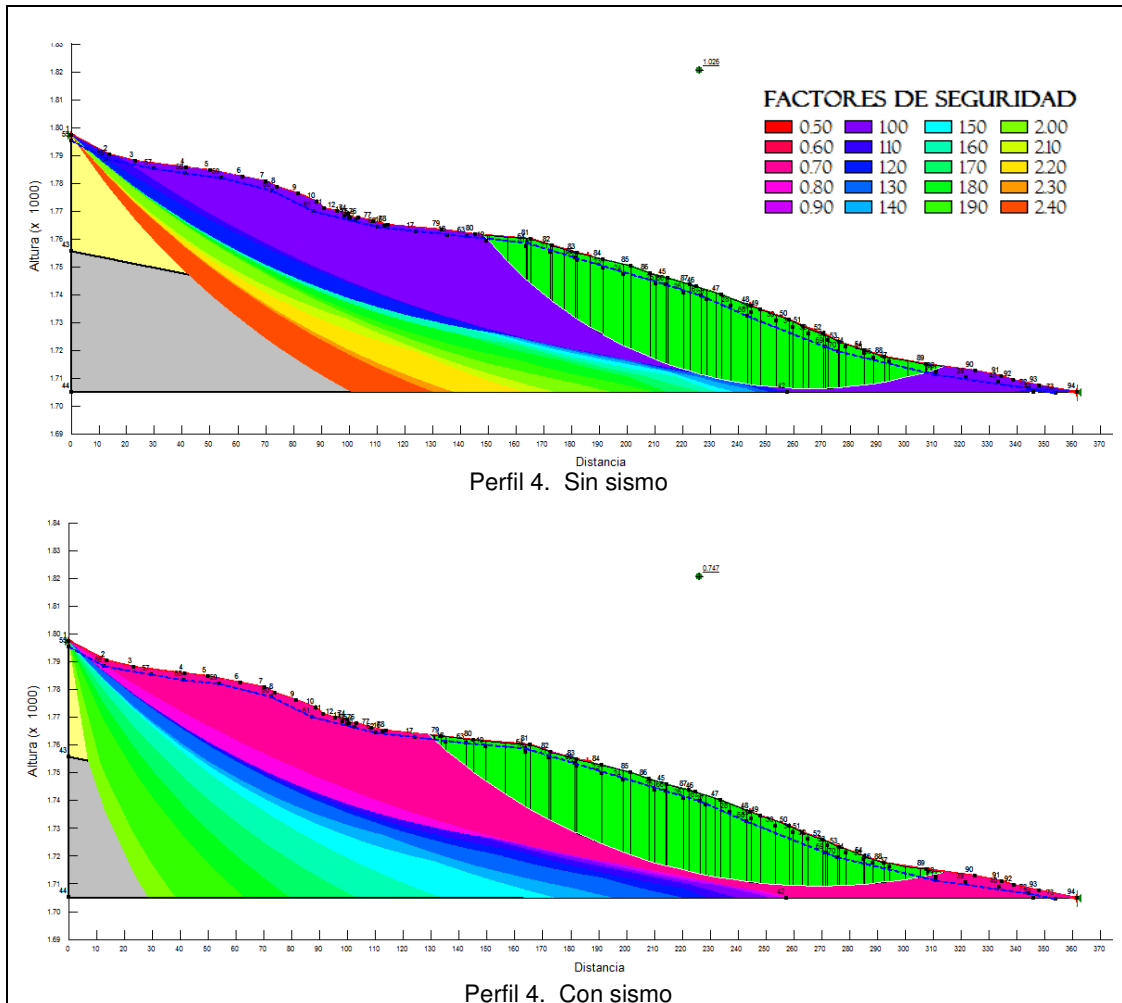
Este perfil se trazó sobre la calle 8 hasta la carrera 5 con rumbo N51W. Los valores críticos son 1.026 para las condiciones estáticas y 0.747 para las condiciones dinámicas.

Figura 21. Factores de Seguridad en condiciones estáticas y dinámicas para el Perfil 4.

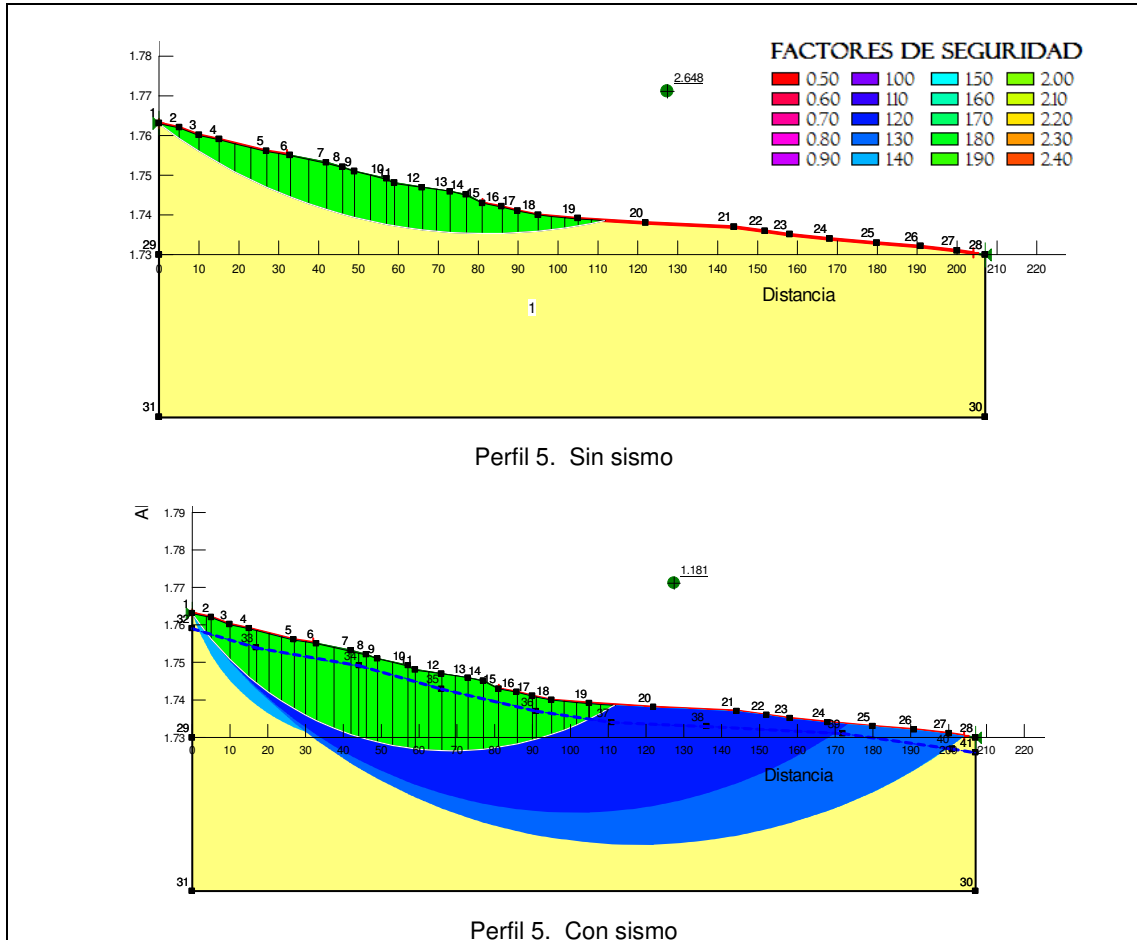
Este perfil está ubicado en el suroccidente del casco urbano y atraviesa el lote en expansión del municipio con rumbo N58W. Los valores críticos son 2.648 para las condiciones estáticas y 1.181 para las condiciones dinámicas.

Figura 22. Factores de Seguridad en condiciones estáticas y dinámicas para el Perfil 5.

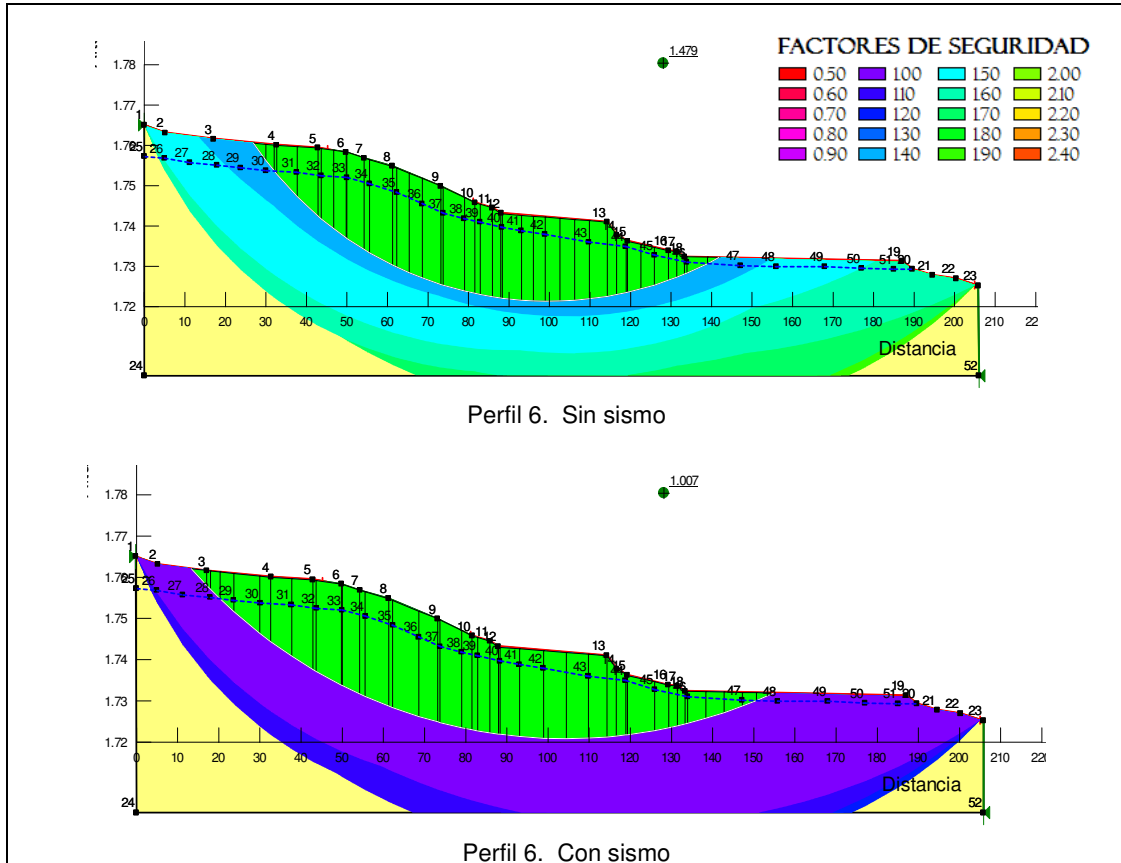
Este perfil con rumbo N50W, atraviesa el estadio, la parte sur del colegio y la zona central del lote de propiedad del municipio. Los valores críticos son 1.479 para las condiciones estáticas y 1.007 para las condiciones dinámicas.

Figura 23. Factores de Seguridad en condiciones estáticas y dinámicas para el Perfil 6.

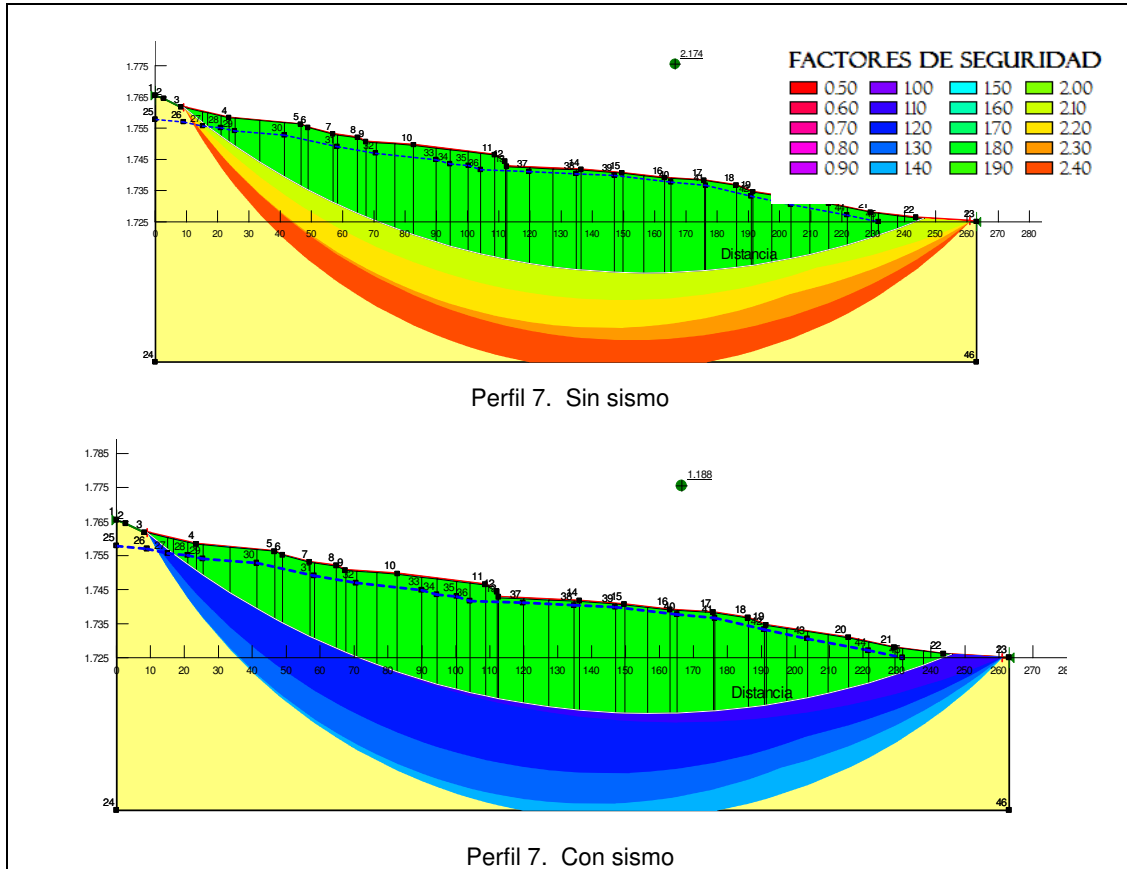
Este perfil con rumbo N33W, atraviesa el costado oriental del Banco Agrario, el colegio y el predio del Sr. Ramiro Albarracín. Los valores críticos son 2.174 para las condiciones estáticas y 1.188 para las condiciones dinámicas.

Figura 24. Factores de Seguridad en condiciones estáticas y dinámicas para el Perfil 7.

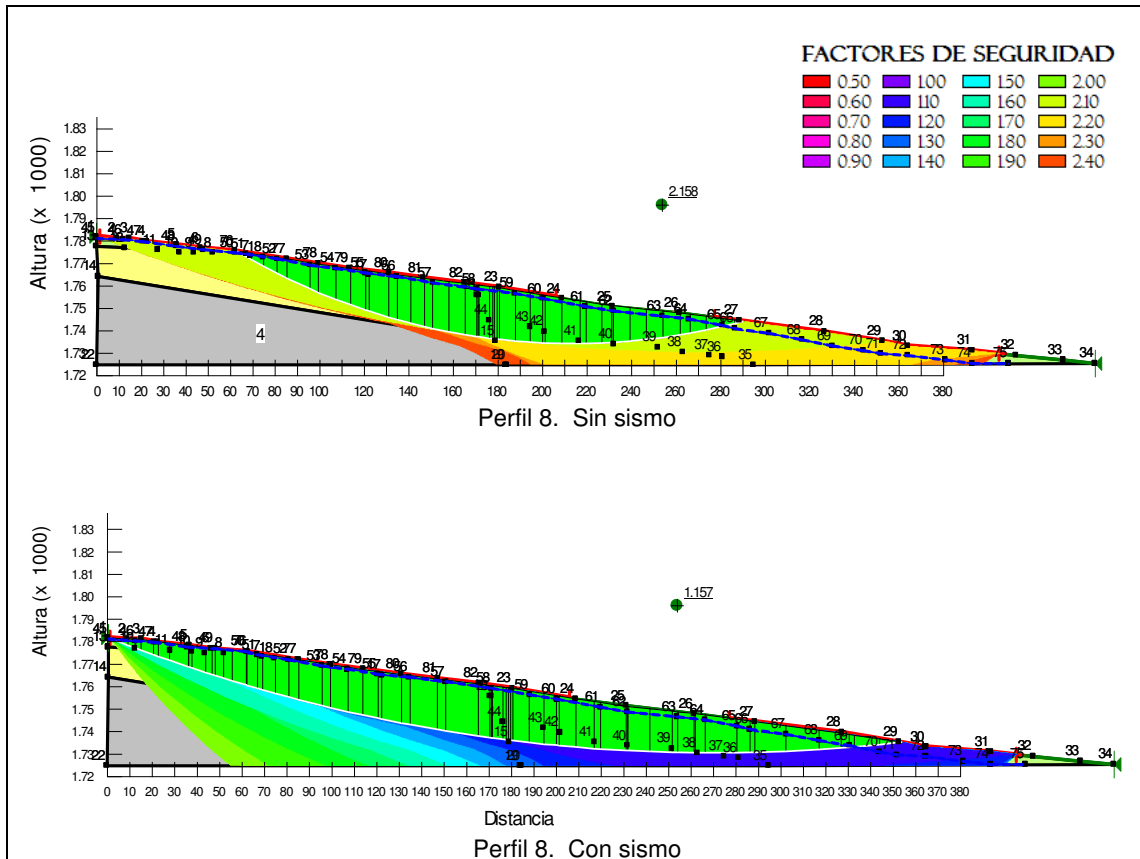
Su trazo con rumbo N16W, se ubica al sur del Jardín Infantil y continúa en diagonal atravesando las calles 2 hasta la 7 en cercanías a la carrera 7. Los valores críticos son 2.158 para las condiciones estáticas y 1.157 para las condiciones dinámicas.

Figura 25. Factores de Seguridad en condiciones estáticas y dinámicas para el Perfil 8.

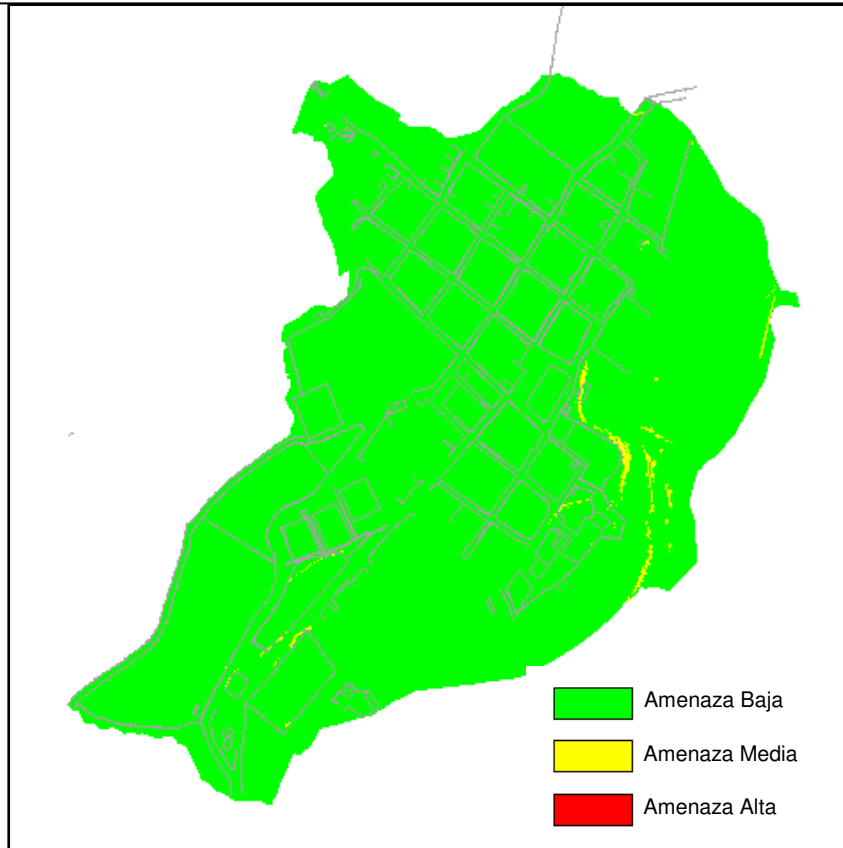
Para condiciones ideales, es decir, con suelo seco y sin tener en cuenta el efecto de sismo, se aprecia que los parámetros de resistencia no disminuyen y en general la zona de estudio se encuentra en amenaza baja; exceptuando la zona de escarpe o mayor pendiente que se encuentra en los taludes ubicados bajo la carrera 3 cerca al parque principal y que se extienden adyacentes a la calle 3A, al igual que la zona baja del matadero, en donde se aprecia una zona de amenaza media (Figura 26).

Figura 26. Zonificación de la Amenaza en condiciones ideales, empleando el método de Talud Infinito.

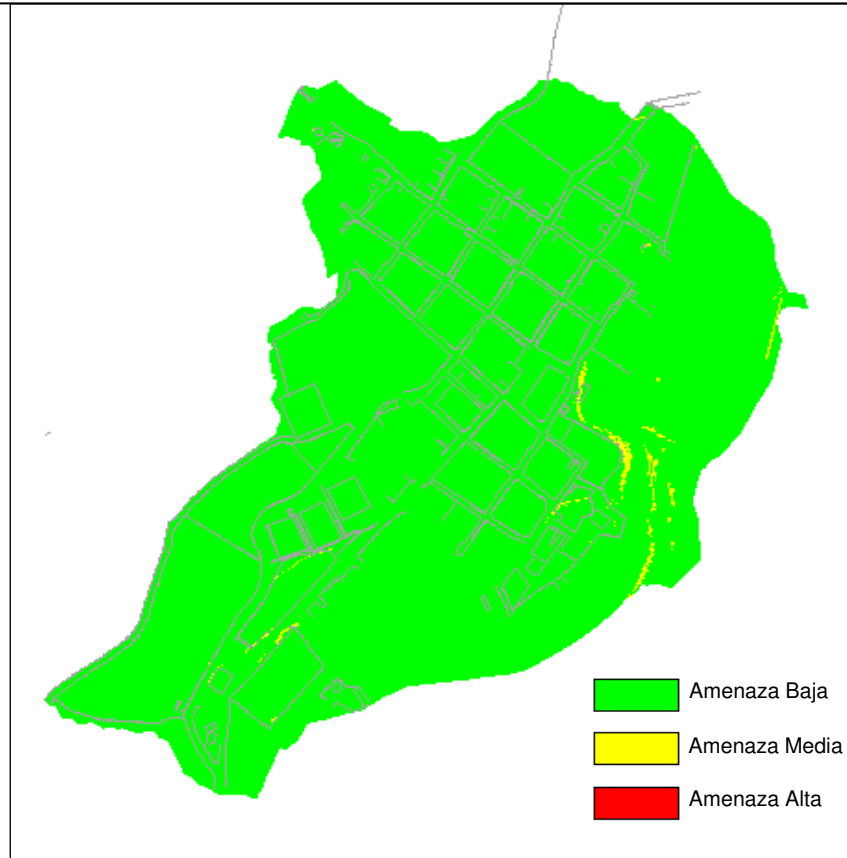
En condiciones no saturadas pero teniendo en cuenta el efecto sísmico no se aprecia un cambio significativo con relación a la zonificación anterior (condiciones ideales). Esta simulación se presenta en la Figura 27.

Figura 27. Zonificación de la Amenaza en condiciones no saturadas y con sismo, empleando el método de Talud Infinito.

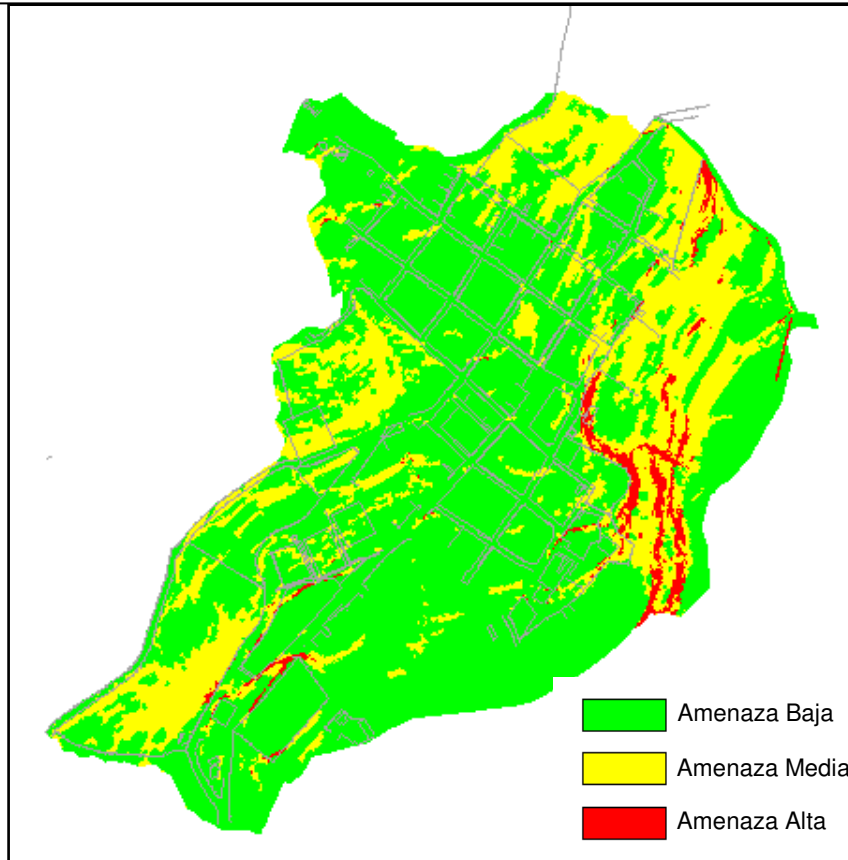
En condiciones saturadas la presencia de agua en el terreno aumenta la amenaza a deslizamiento (Figura 28). Las áreas afectadas por este cambio son: la franja escarpada bajo la carrera 3 que se extiende en la zona oriental del casco urbano de Suratá; la zona superior sobre la salida a California; la zona donde se ubica el cementerio y la zona sur occidental que corresponde al lote de expansión del municipio.

Figura 28. Zonificación de la Amenaza en condiciones saturadas, empleando el método de Talud Infinito.

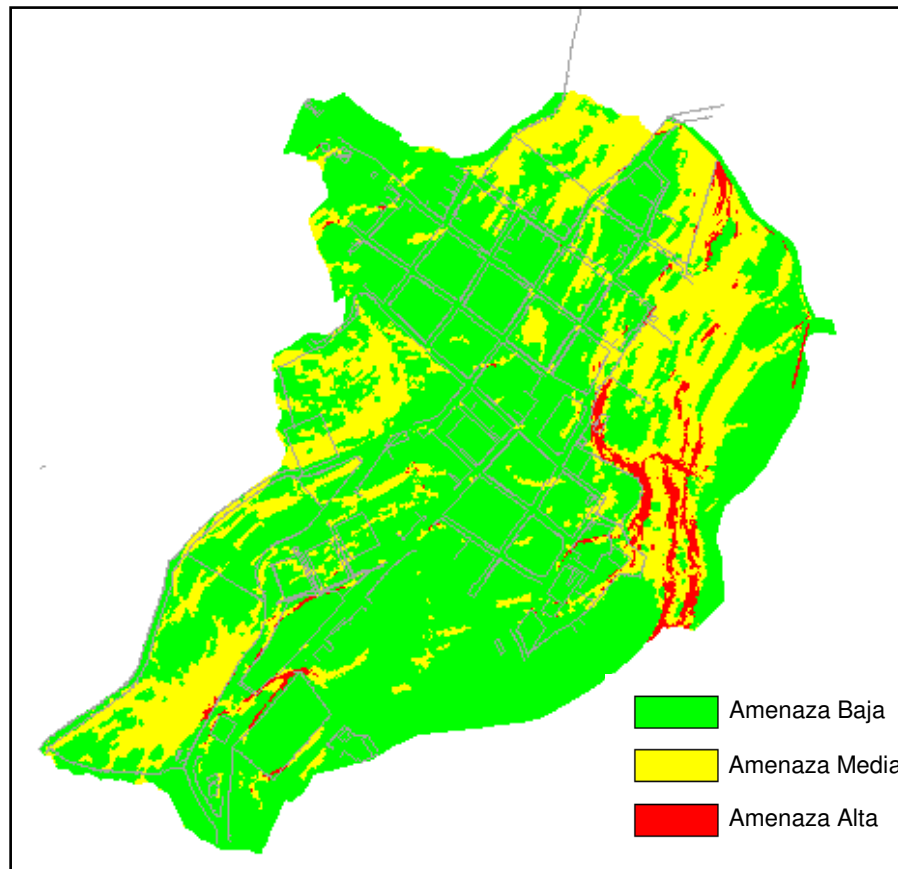
En condiciones extremas, es decir, teniendo en cuenta la saturación del terreno y un evento sísmico, se obtiene la zonificación mostrada en la Figura 29. Se observa que no varían las zonas críticas con amenaza media y alta con respecto a la zonificación en condiciones saturadas.

Se puede concluir que en estos mapas preliminares de zonificación, mediante Talud Infinito, el factor detonante para las fallas planares es la presencia de agua, es decir, el aumento en los niveles freáticos.

Figura 29. Zonificación de la Amenaza en condiciones extremas, empleando el método de Talud Infinito.

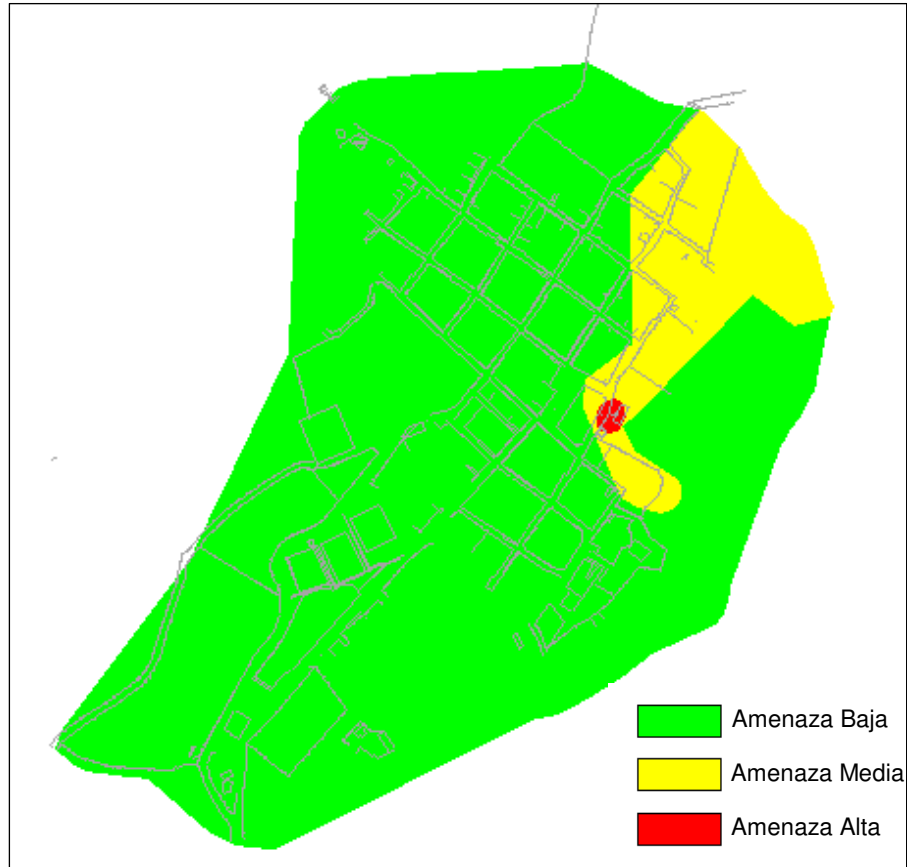
En la Figura 30 se presenta la zonificación que resulta con los valores promedio de resistencia de los materiales presentes en el subsuelo del casco urbano del municipio de Suratá, sin tener en cuenta los valores de aceleración sísmica.

Como se observa la zonificación es acorde con el actual deslizamiento que se presenta en el parque principal. En general, la amenaza es baja en la mayor parte del pueblo y media sobre la franja correspondiente al talud oriental que se aproxima a la carrera 3 entre calles 5 y 7; al igual que en la carrera 4 entre calles 7 y 9.

Figura 30. Zonificación de la Amenaza en condiciones normales con valores de resistencia pico.

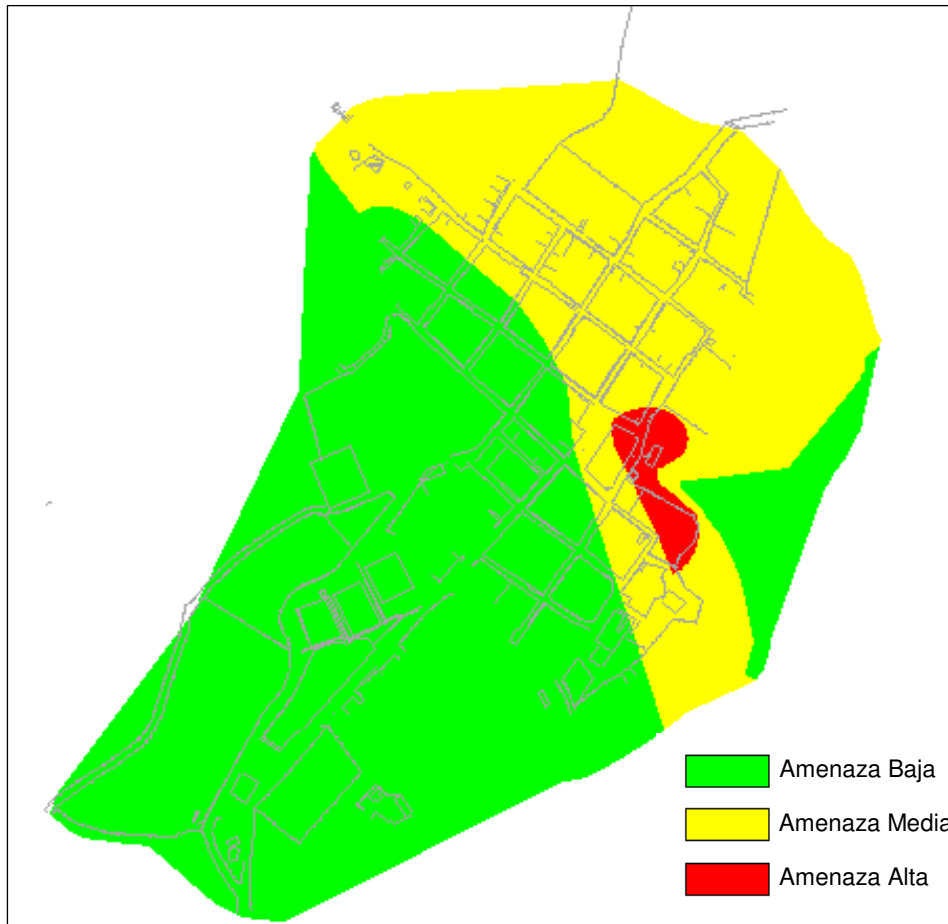
La zonificación en condiciones extremas con valores de resistencia pico, corresponde a la inclusión del efecto de una carga debida a sismo sin efectuar una variación en los valores de resistencia promedios aplicados para el escenario anterior. Como se observa en la Figura 31, la presencia de sismo afecta de manera importante la amenaza en la zona nororiental, y un incremento en la zona de amenaza alta que abarca el escarpe entre las calles 5 y 3.

Figura 31. Zonificación de la Amenaza en condiciones extremas y con valores de resistencia pico.

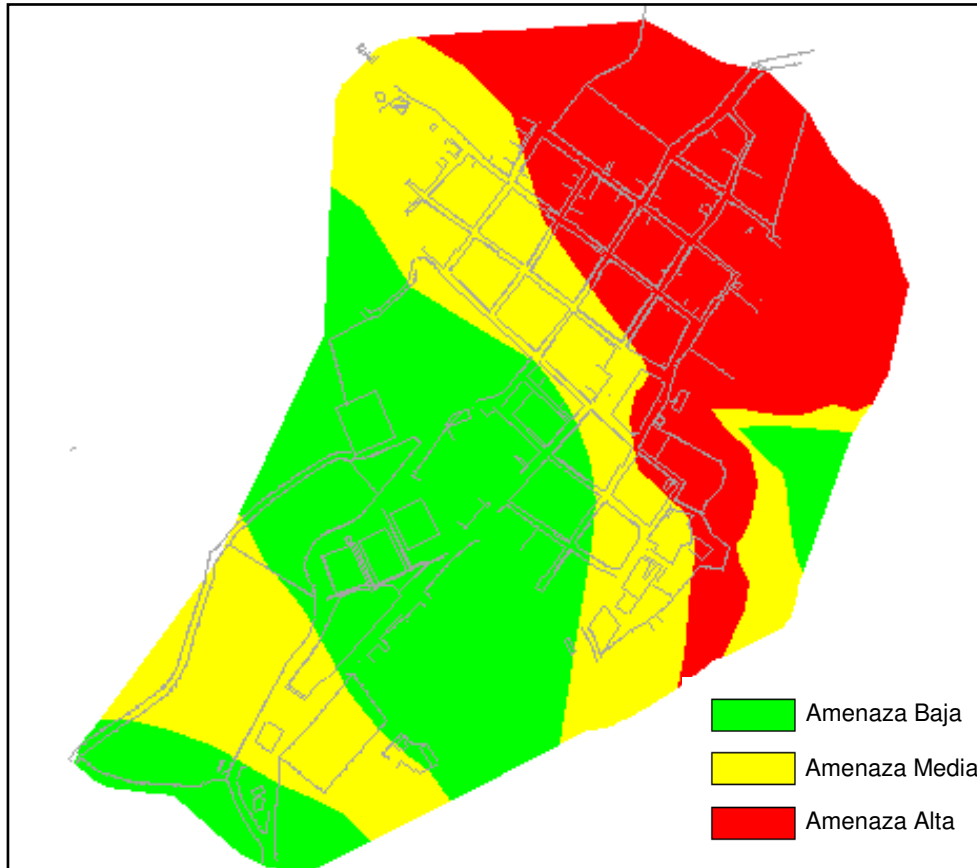
En condiciones normales, se observa un cambio significativo en la zonificación (Figura 32). En el sector Occidental la amenaza a movimientos por fenómenos de remoción en masa aumenta a media, específicamente en el área del predio del municipio, lo cual no se observa en anteriores zonificaciones. El área correspondiente a Amenaza Alta a Deslizamiento, se extiende sobre un aproximado de 8 manzanas del municipio ubicadas entre las carrera 3 y 6 y las calles 5 y 9.

Figura 32. Zonificación de la Amenaza en condiciones normales con valores de resistencia residual.
