**SUBDIRECCIÓN GESTIÓN AMBIENTAL URBANA
SOSTENIBLE
COORDINACIÓN GESTIÓN DEL RIESGO**

**ESTUDIO DETALLADO DE AMENAZA POR
FENÓMENOS DE REMOCIÓN EN MASA
MUNICIPIO DE SURATÁ**

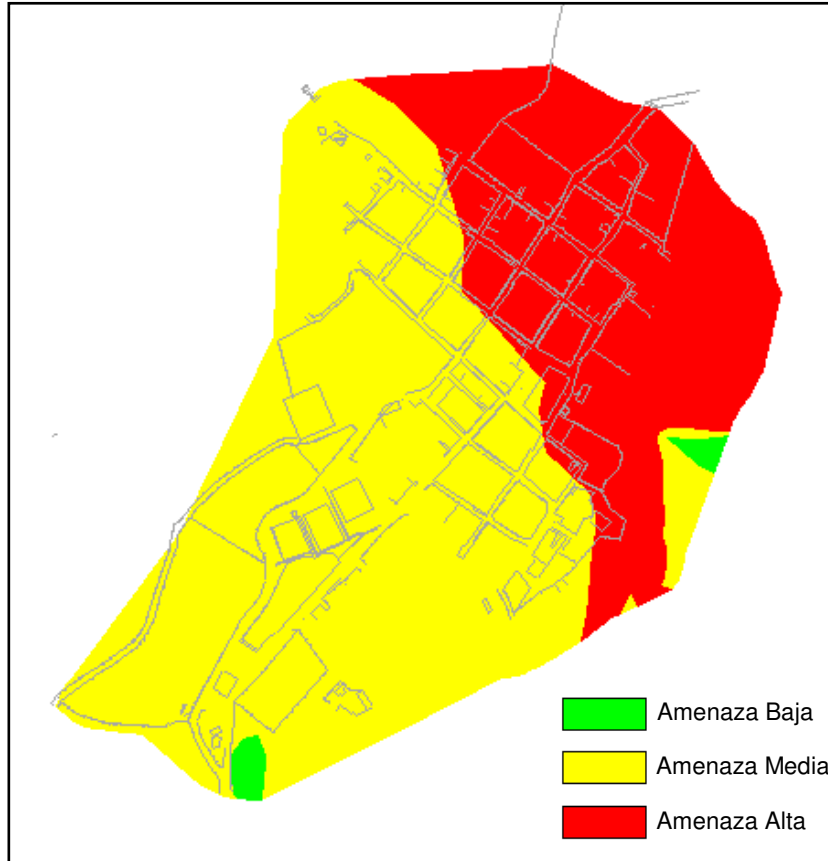
La zonificación en condiciones extremas es el resultado de aplicar una aceleración sísmica en el modelo, este escenario corresponde a un evento crítico, por lo tanto, la zonificación muestra que las áreas de amenaza baja son insignificantes.

En general, el pueblo se divide en dos zonas, la primera de Amenaza Media correspondiente al sector suroccidental y la segunda de Amenaza Alta correspondiente al sector nororiental; el límite aproximado entre estas áreas es la calle 6 entre carreras 6 y 7, la calle 5 entre carreras 3 y 6 y continúa sobre la carrera 3 con calle 4 y calle 3A (Ver Figura 33).

Figura 33. Zonificación de la Amenaza en condiciones extremas con valores de resistencia residual.
