INFORME DE LA RED DE MONITOREO DE CALIDAD DE AGUA PRIMER SEMESTRE

**Subdirección de Ordenamiento y Planificación Integral del
Territorio – SOPIT
2011**

INFORME SEMESTRAL DE LA RED DE MONITOREO DE CALIDAD DEL AGUA AÑO 2011

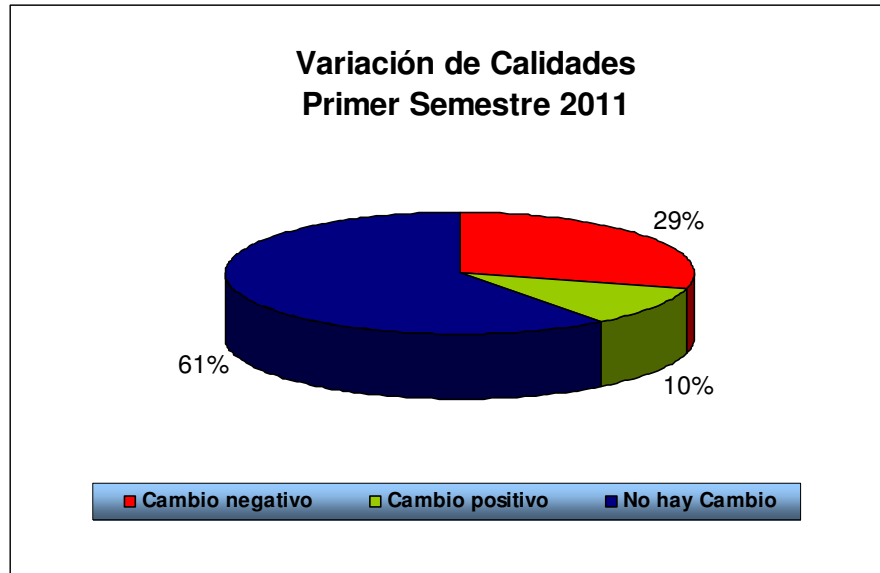
Grafica 1

En la siguiente grafica se evidencia la variabilidad en comparación con el año pasado, en donde el 29 % corresponde al cambio negativo que presentaron los puntos en sus calidades al deteriorarse la misma, el 10 % corresponde a los puntos que mejoraron su calidad y el 61% a los que se conservaron sin ningún cambio.

- La variación de calidades, en general, demostró para el primer semestre que el 61% de los puntos monitoreados no presento cambio alguno en su calidad, 29 % mostró un cambio negativo, es decir fueron corrientes que por causas antrópicas o naturales, deterioraron su calidad, y el 10% reporto recuperación en su calidad es decir mejoro las condiciones físicas de su cause.

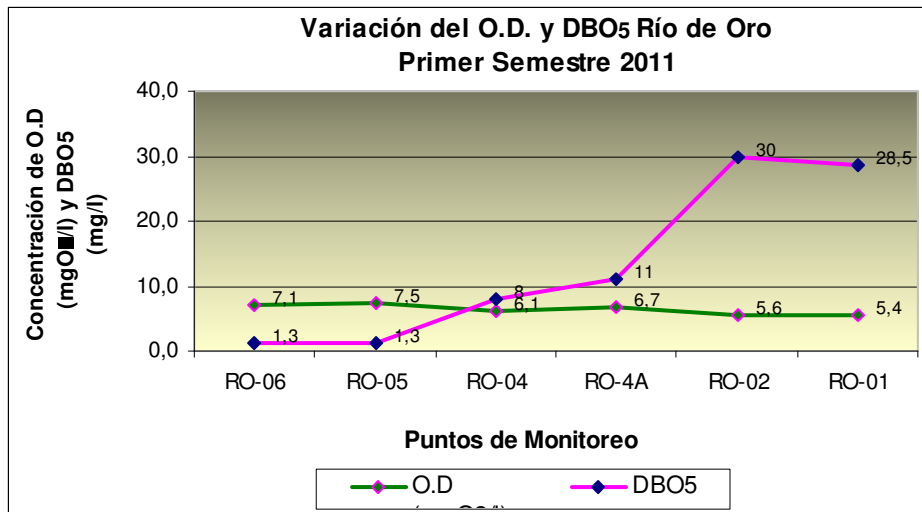
Grafica 2

La gráfica 2 y 3 muestra la variación del OD y la DBO₅, a lo largo de los puntos de monitoreo, entre los puntos RO-06 y RO-01.

Como se aprecia en la grafica los valores mas significativos se encuentran en los puntos RO-02 y RO-01 tanto para OD como para DBO₅, lo cual se debe a la influencia de las Quebradas La Picha, El Carrasco, y la Iglesia, las que sobresalen por sus aportes importantes en Coliformes Fecales, Sólidos Totales y déficit de Oxígeno Disuelto.

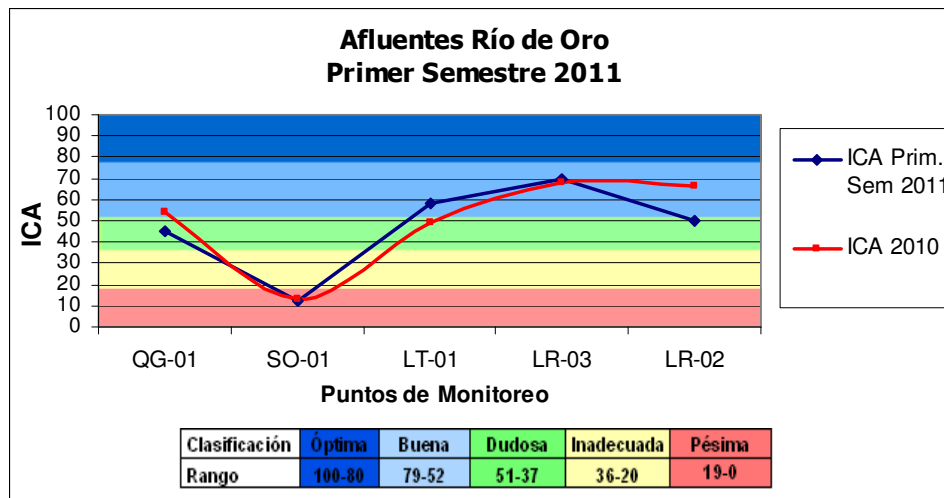
Grafica 4

El Río Lato presentó mejoría en su calidad, superando lo registrado el año pasado pasando de calidad “Dudosa” a “Buena”, pues es una zona de influencia de vertimientos de tipo industrial, provenientes de las actividades de sacrificio de aves y agropecuarias. La evaluación de los parámetros fisicoquímicos y bacteriológicos se encuentra en la clasificación III del Estatuto Sanitario.

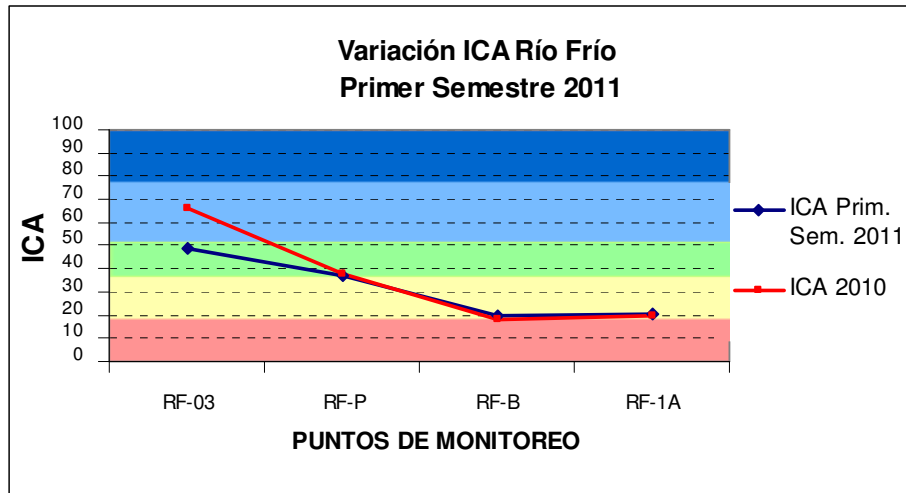
Grafico 5

concentraciones de DBO₅, producto del vertimiento fuentes alternas como las Quebradas Zapatota y Aranzoque - Mensulí que presentan calidades bajas y vertimientos de aguas residuales que no tienen ningún tratamiento, sin embargo cabe resaltar el proceso de resiliencia que logra el río evidenciando una leve recuperación en el ultimo punto de su tramo a pesar de la influencia negativa que recibe.

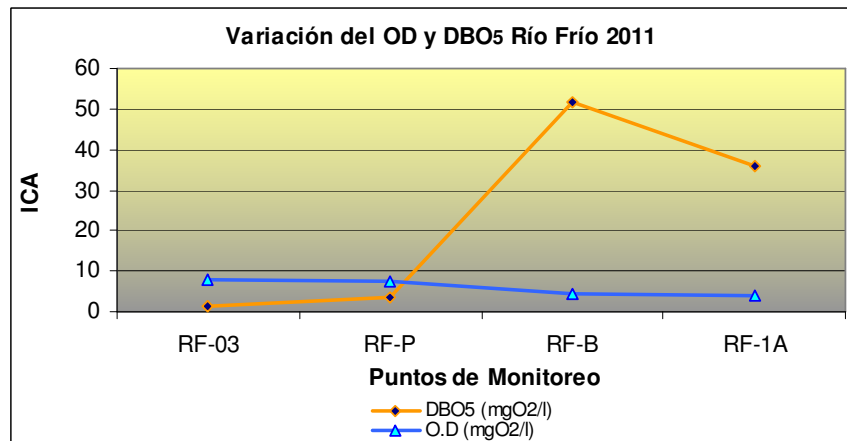
Grafico 6

Los parámetros bacteriológicos en los puntos RF-03 y RF-P, establecen condiciones de clase I, debido a su calidad. Los puntos RF-B y RF-1A establecen condiciones de clase IV, producto de los vertimientos que recibe el cuerpo hídrico en este tramo, lo que no permite haya una recuperación del mismo.

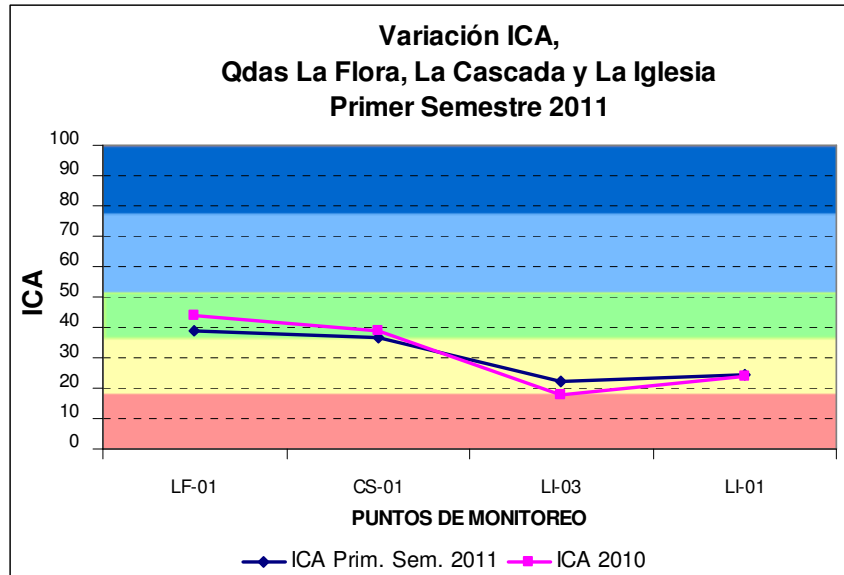
Grafica 9

En las tablas se evidencia las altas concentraciones que reporto durante el Primer Semestre el punto LI-03 en comparación con los demás, adicionalmente se observa el incremento de los Sólidos Suspendidos en todos los puntos debido a la influencia de la temporada de lluvias que se presento en el mes de Mayo, lo que ocasiono aumento en los caudales y por ende en el material disuelto en las corrientes.

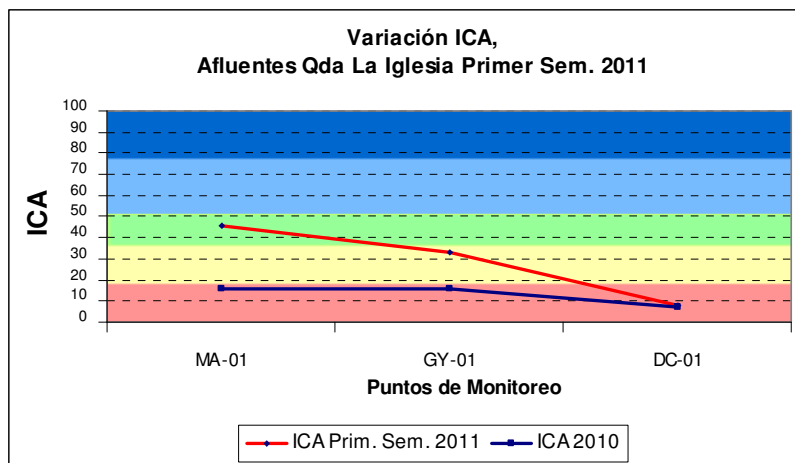
Grafica 10

Aunque las condiciones de los tres puntos siguen evidenciando Oxígenos Disueltos muy bajos, sobresaliendo de nuevo las pésimas condiciones de la Quebrada El Carrasco, cabe resaltar el proceso de autopurificación que ha venido presentando la Quebrada El Macho y Guacamaya, lo que se ve reflejado en su calidad. A pesar de lo anterior, se observa, en comparación con el año 2010, la reducción en los Sólidos Suspendidos (SST) por acción del a temporada de pocas lluvias registradas en el mes de Julio del 2011.

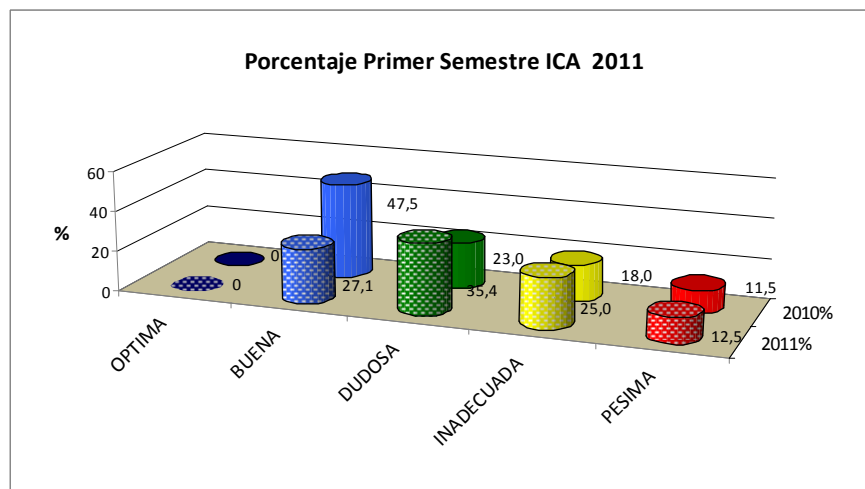
Grafico 15

La Red de Monitoreo de la Calidad del Agua consta de 62 puntos de monitoreo ubicados en la principales corrientes del área de jurisdicción de la CDMB, sin embargo para el primer período del 2011 se hizo énfasis en 48 puntos de monitoreo a lo largo de los meses de Abril, Mayo y Junio, de los cuales un 12.5% (6 puntos) presentaron clasificación “Pésima”, un 25% (12 puntos) “Inadecuada”, un 35.4% (17 puntos) “Dudosa”, un 27.1% (13 puntos) en “Buena” y un 0 % en “Óptima”, de acuerdo al Índice de Calidad de Agua. Como se observa en el grafico 15 el mayor porcentaje está representado en la calidad Dudosa durante el primer semestre, mostrando un deterioro significativo en las principales corrientes monitoreadas.
