CORPORACION AUTONOMA REGIONAL PARA LA DEFENSA DE LA MESETA DE BUCARAMANGA

INFORME DEL ESTADO DE LOS RECURSOS NATURALES

Primer semestre del 2010

**SUBDIRECCIÓN DE ORDENAMIENTO Y PLANIFICACIÓN INTEGRAL DEL TERRITORIO
SOPIT**

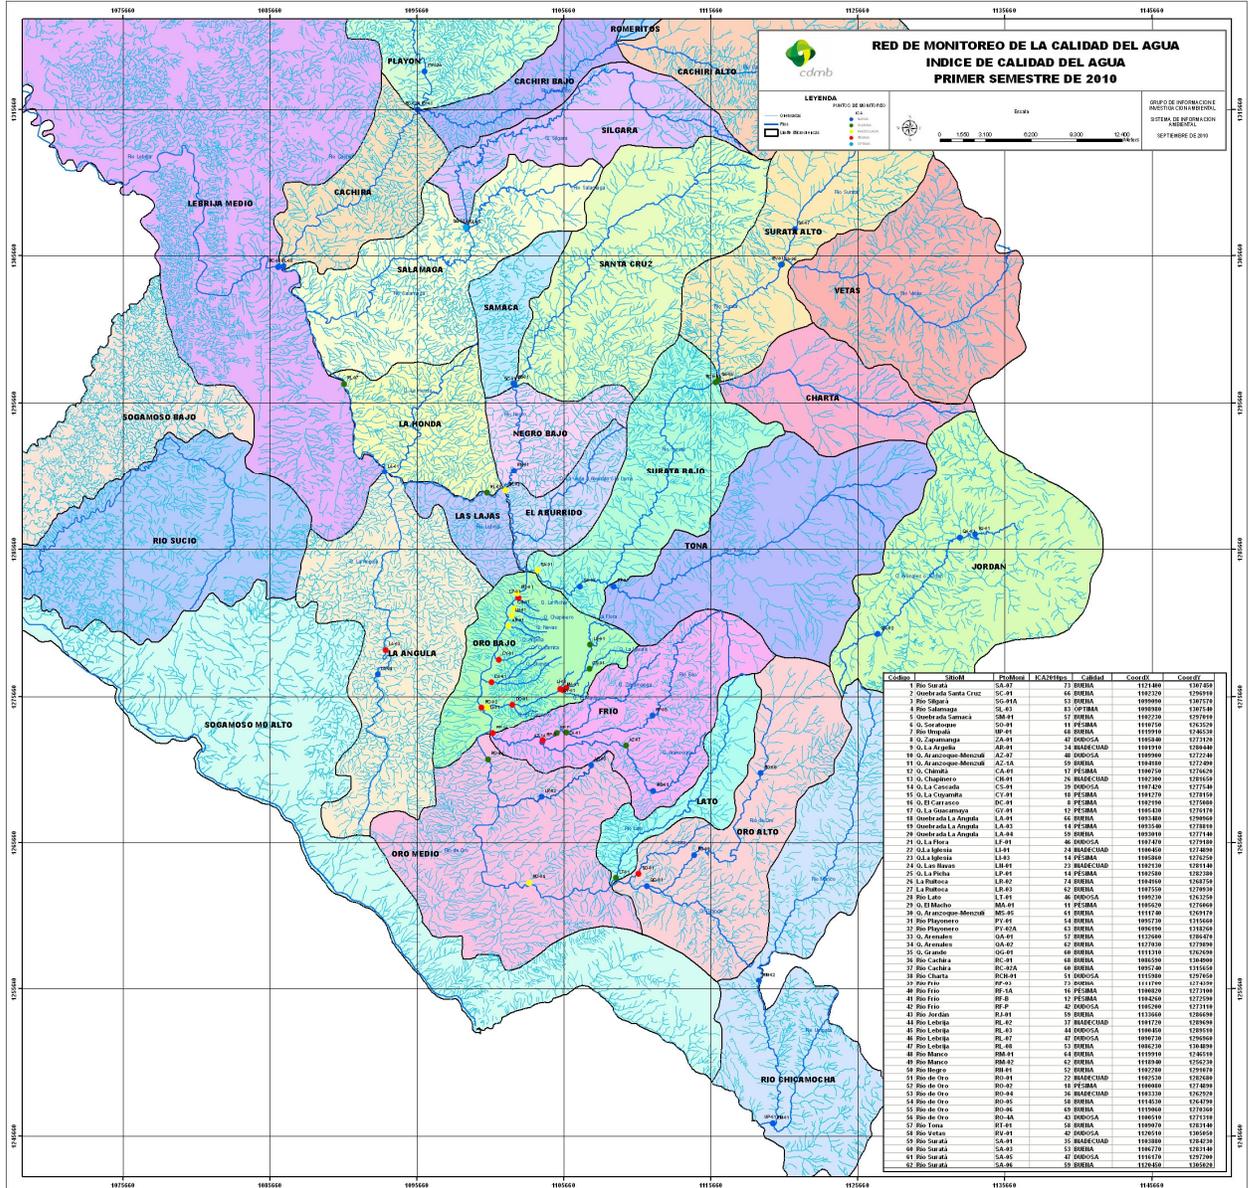
Los puntos ubicados sobre el Área Metropolitana de Bucaramanga, se encuentran principalmente en el Río Lebrija, Río de Oro y Río Suratá, y Río Frío y algunas quebradas importantes ubicadas en los municipios de Piedecuesta, Floridablanca y Bucaramanga, como se muestra a continuación:

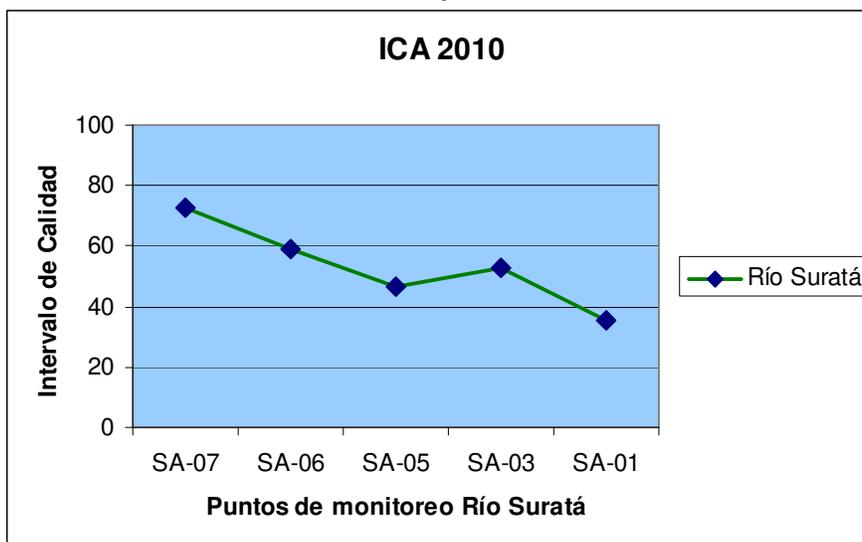
Grafica 1. Calidades puntos de monitoreo

La clasificación de la calidad del agua en los puntos SA-07 y SA-06, durante el año 2009 y 2010 no varió y continuó siendo “Buena”. Sin embargo en el punto SA-05 se presentó una reducción en la calidad del agua mostrando un ICA que pasó de una clasificación “Buena” el en 2009 a “Dudosa” en este año.

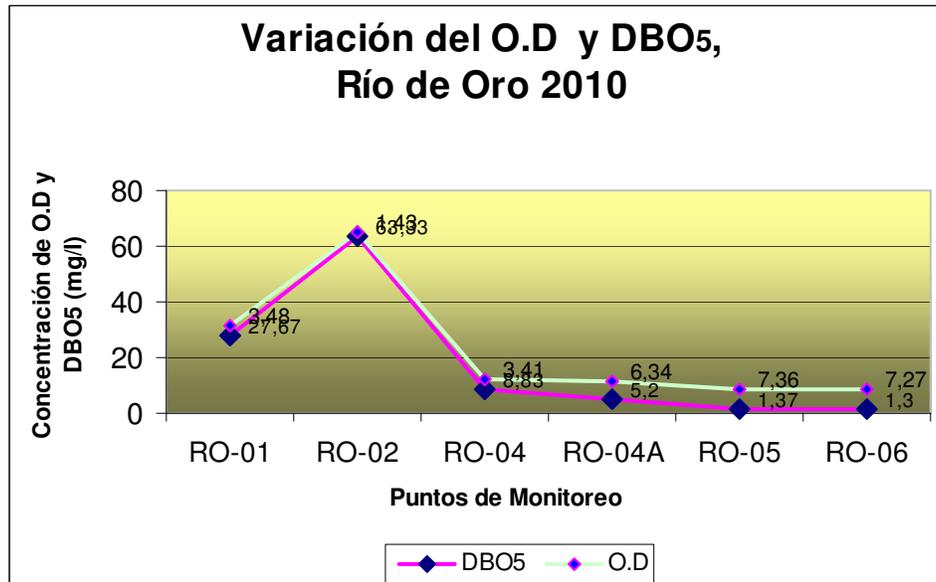
Grafica 2.

La gráfica 2 y 3 muestra la variación, a lo largo de los puntos de monitoreo, del OD y la DBO₅ entre los puntos RO-05 y RO-01.

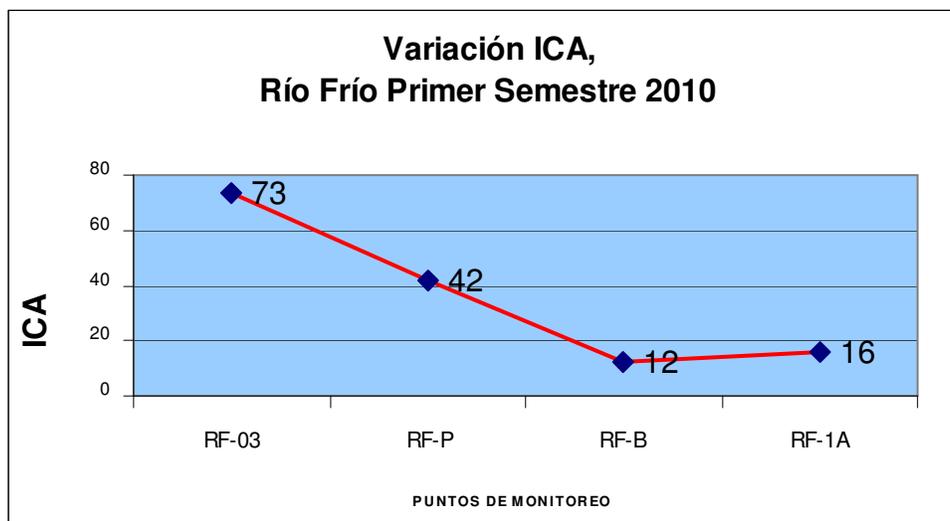
Grafico 4.

Los parámetros fisicoquímicos en los puntos RF-03 y RF-P, presentan condiciones de clase I, estos puntos ya se encuentran con obras del plan de saneamiento hídrico como colectores e interceptores que conducen las aguas residuales domésticas a la PTAR - Río Frío. Por otra parte, los puntos RF-B y RF-1A, presentan una Clase IV, debido a las condiciones muy bajas de Oxígeno Disuelto y altas concentraciones de DBO₅, producto del vertimiento de la PTAR – Río Frío.

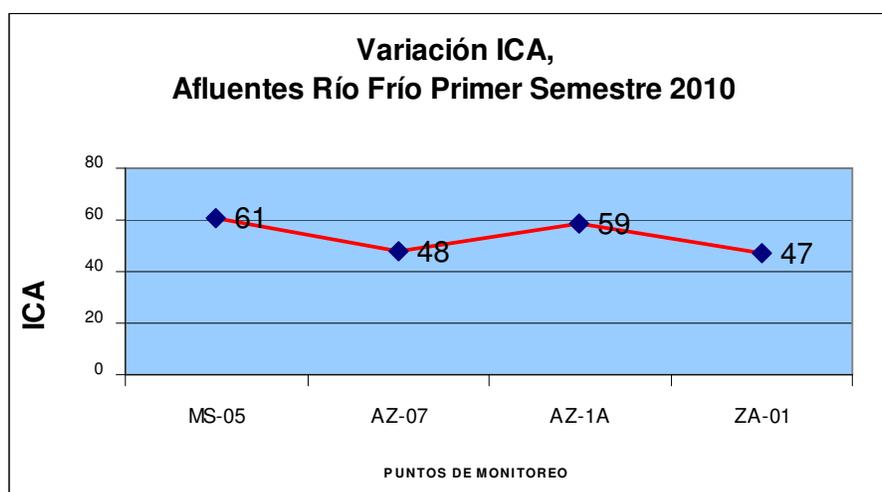
Grafico 5.

La Quebrada Zapamanga presentó una clasificación “Dudosa”, lo que demuestra, en comparación con el año pasado, un deterioro debido a la presencia de conexiones erradas y vertimientos domésticos, en su mayoría, por el paso de esta quebrada por la zona urbana de los barrios Zapamanga y El Carmen del municipio de Floridablanca.

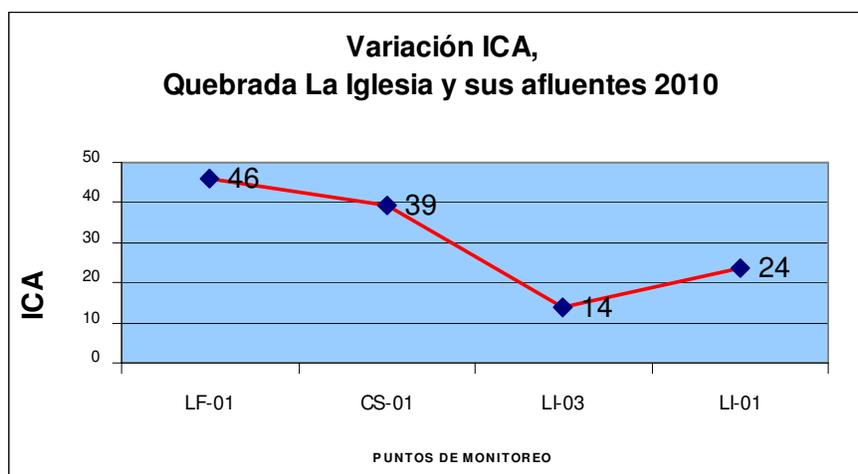
Grafica 6.

Las clasificaciones de acuerdo al Estatuto Sanitario no cumplen con ninguno de los parámetros fisicoquímicos y bacteriológicos de la Clase III lo que obliga a clasificarla dentro de la Clase IV para los puntos LI-03 y LI-01.

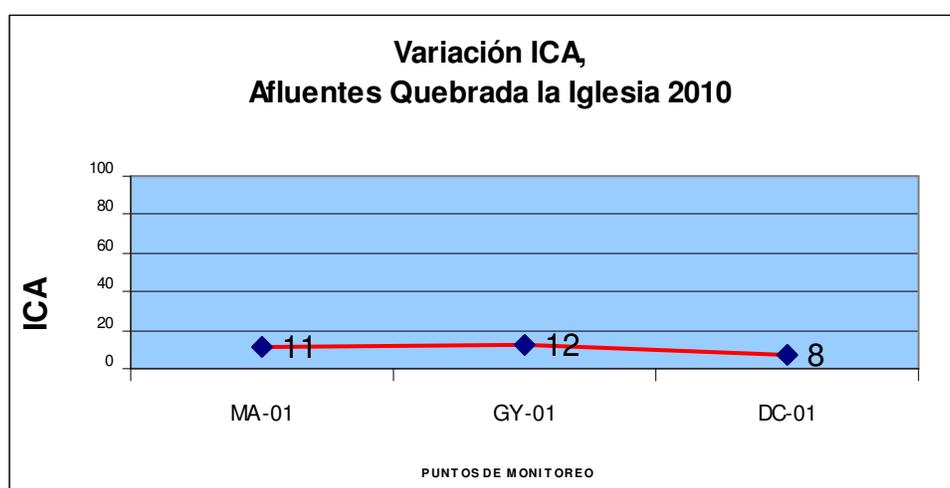
Grafica 7.

La clasificación del Estatuto Sanitario ubica a estas quebradas en la Clase IV. Las condiciones de los tres afluentes son Oxígenos Disueltos muy bajos casi nulos y altas concentraciones de DBO₅, sin embargo la quebrada El Carrasco es la corriente que reporta los mayores niveles de DBO₅, adicionalmente la quebrada presenta un nivel de caudal bajo, que no permite una recuperación del cuerpo de agua debido a los vertimientos con cargas superiores a los límites permitidos en la norma, que recibe.

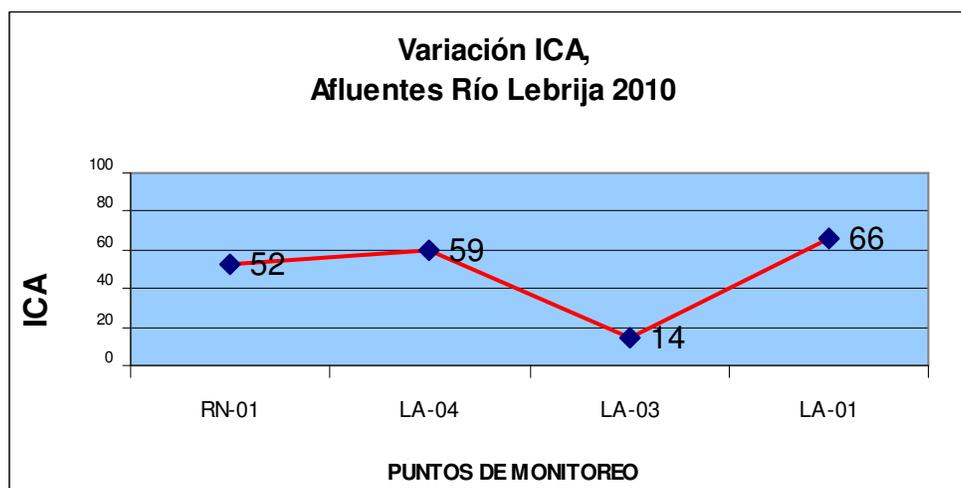
Grafica 9.

Río Negro presenta condiciones de Clase II, reportando valores de Oxígeno Disuelto y DBO₅ que se encuentran dentro del rango mínimo de cumplimiento, sin embargo las altas concentraciones de Coliformes Fecales y Totales que ha recibido la corriente, obedecen a vertimientos provenientes de las aguas residuales domésticas del Municipio de Río Negro.

El punto LA-04, clasifica como Clase I en la parte fisicoquímica sin embargo los rangos de Coliformes establecen condiciones Clase II, cumpliendo lo establecido en el Estatuto Sanitario que la define en la misma clase.

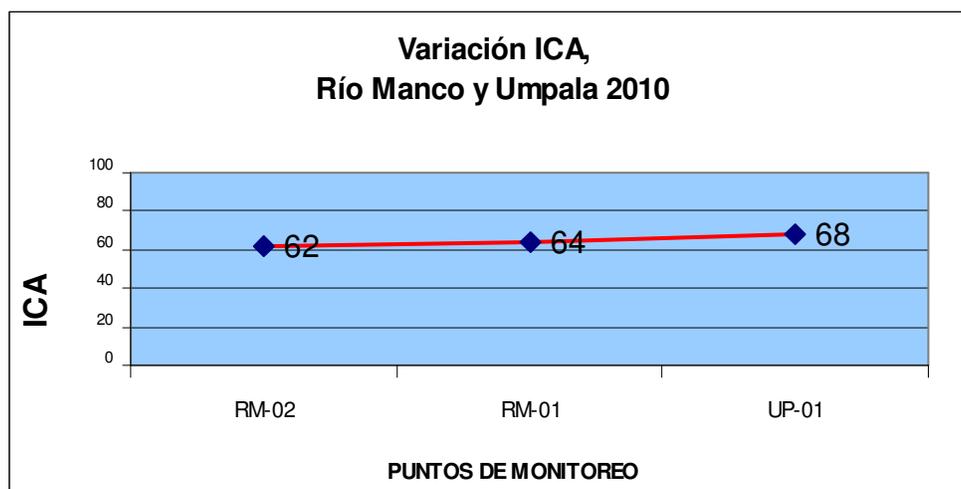
Grafico 10.

Los ríos Umpalá y Manco, son corrientes que no se encuentran definidas en el Estatuto Sanitario de la CDMB, sin embargo se les ha asignado una clasificación de acuerdo a los resultados obtenidos en Laboratorio, las condiciones en todos los puntos establecen la Clase I para el Río Manco y Clase II para el Umpalá. En la siguiente grafica se puede observar la poca variabilidad que existe entre los puntos, los cuales presentan calidades “Buenas”.

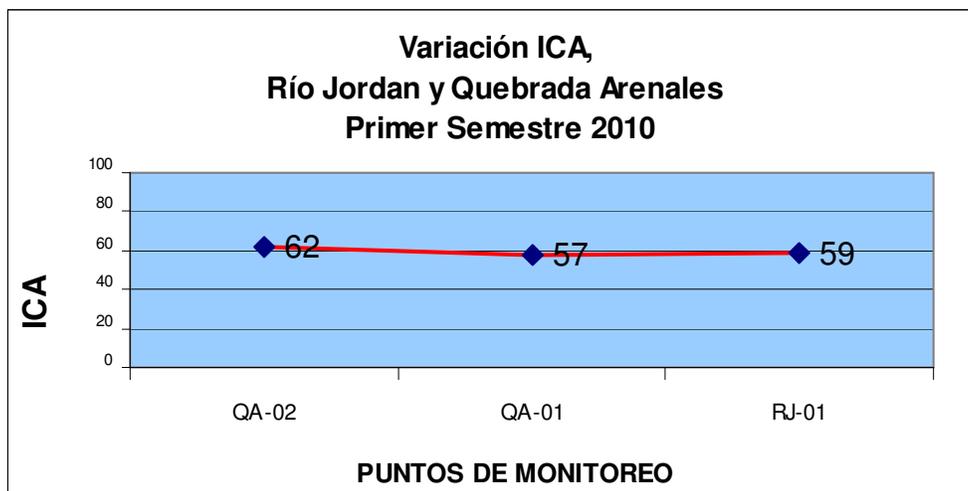
Grafico 11

Los resultados de los parámetros fisicoquímicos señalan condiciones de Clase I en todos los puntos; los rangos bacteriológicos clasifican todos los puntos de la Quebrada Arenales y en el Río Jordán en Clase III. Esta corriente no está definida en el Estatuto Sanitario.

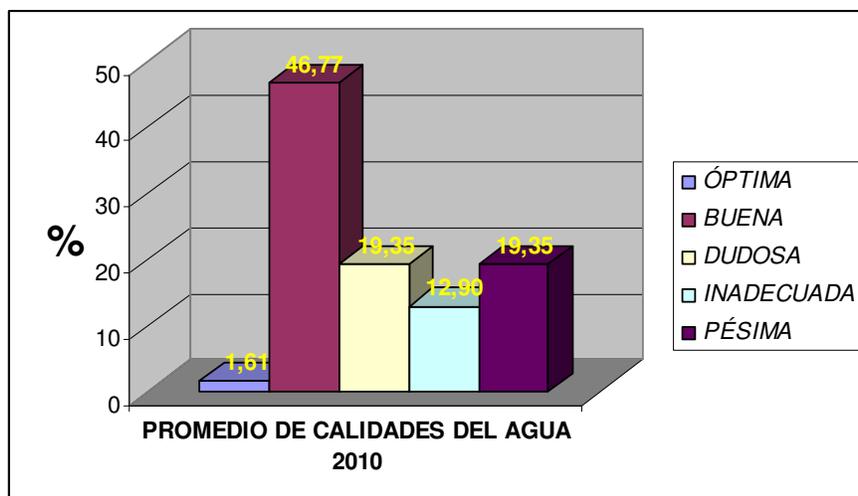
Grafico 12

La Red de Monitoreo de la Calidad del Agua comprendió en el 2010, 62 puntos de monitoreo ubicados en la principales corrientes del área de jurisdicción de la CDMB, de los cuales un 19.35% (12 puntos) tienen clasificación de “Pésima”, un 12.90% (8 puntos) “Inadecuada”, un 19.35% (12 puntos) “Dudosa”, un 46.77% (29 puntos) en “Buena” y un 1.61% (1 punto) en “Óptima”, de acuerdo al Índice de Calidad de Agua.

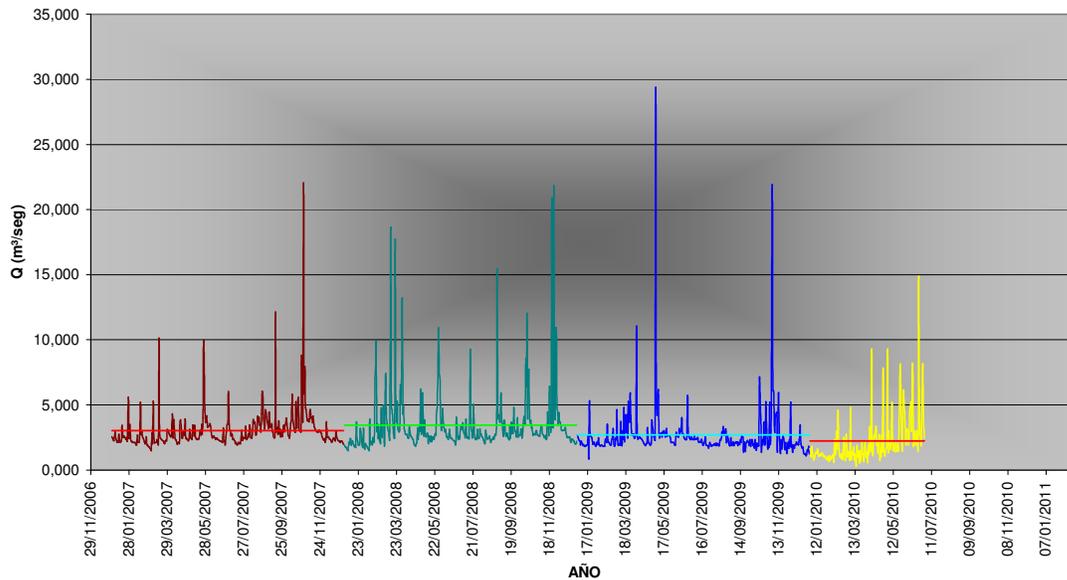
GRAFICA N° 1

Es de anotar que en el mes de enero de 2010 se ha presentado los caudales más bajos en el periodo analizado, pero también se observa que dichos caudales han aumentado en frecuencia, situación que nos hace suponer que para la estación Malpaso se van a presentar en la época de invierno, registros más elevados.

VALORES MEDIOS DIARIOS DE CAUDALES (m³/seg)
ESTACION MALPASO (RIO DE ORO)

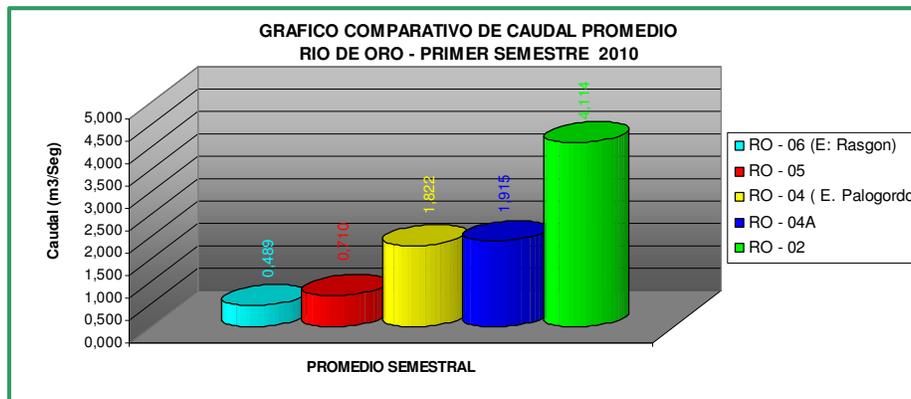
GRAFICA N° 2

La Línea base Promedio de los caudales, teniendo en cuenta el primer semestre de 2010, ha disminuido en relación con los años 2007, 2008 y 2009.

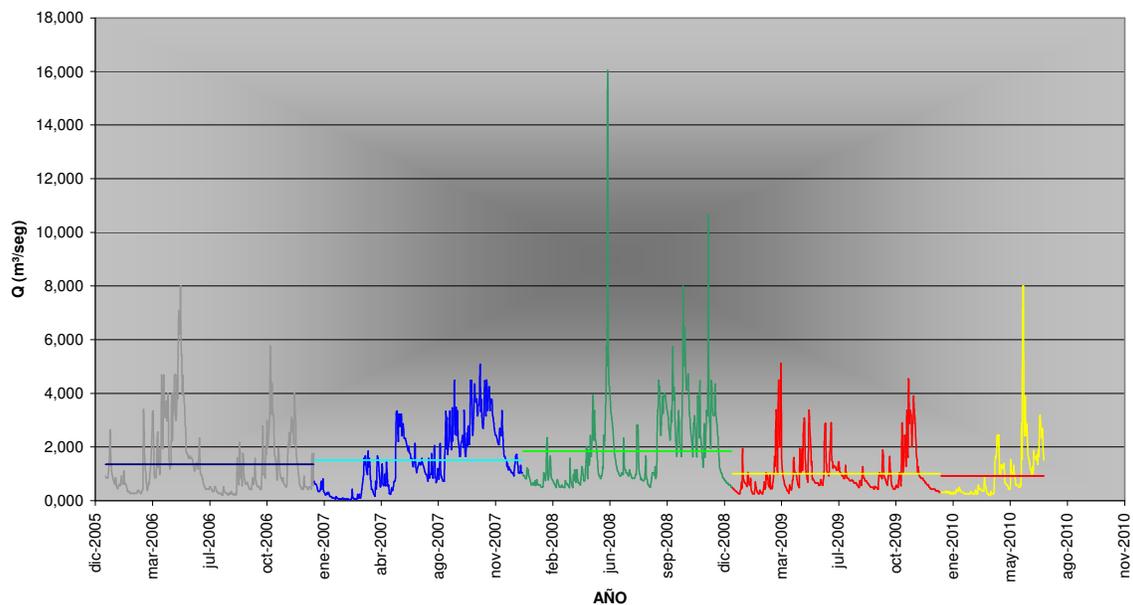
GRAFICA N° 5

VALORES MEDIOS DIARIOS DE CAUDALES (m³/seg)
ESTACION UÑA DE GATO (RIO SURATA)

En la grafica N° 5 se observan los caudales diarios del Río Surata en la estación Limnimetrica Uña de Gato, ubicada a la salida del casco urbano de Surata hacia de el municipio de California. Los caudales en el primer semestre de 2010 han disminuido a sus niveles mas bajos, sin embargo, a partir del mas de mayo se han presentado un significado incremento, lo cual coincide con el inicio de la época de lluvias.

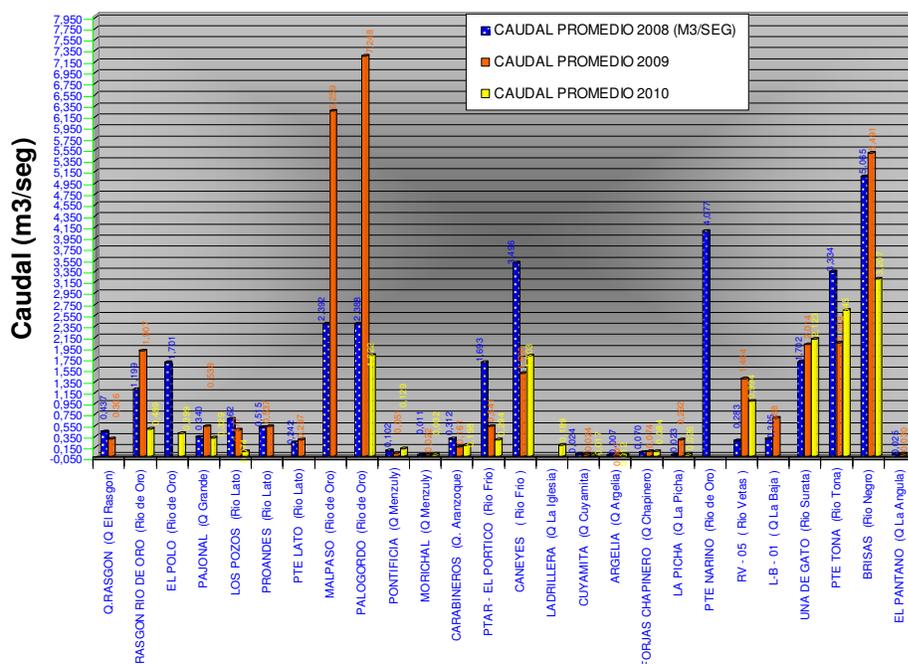
GRAFICA N° 6

CAUDAL PROMEDIO (1 SEMESTRE) ESTACIONES LM - CDMB

En la grafica N° 6 que correspondiente a la tabla N° 2 se puede observar mas claramente la disminucion de caudal durante el primer semestre del año 2010 de las estaciones Limnometricas ubicadas en la jurisdiccion de la CDMB, donde el caudal promedio de algunas estaciones ha disminuido durante el primer semestre, teniendo como mayor disminucion la corriente Río de Oro en la estación Rasgón Río de Oro la cual se

encuentra ubicada en la cuenca Río de Oro y subcuenca Oro Alto, también en la corriente Río de Oro en la estación Palogordo ubicada sobre la cuenca Río de Oro y subcuenca Oro Medio, y le sigue la corriente Río Negro en estación Brisas, al cual se encuentra ubicada sobre la cuenca Río Negro y Subcuenca Negro Bajo.

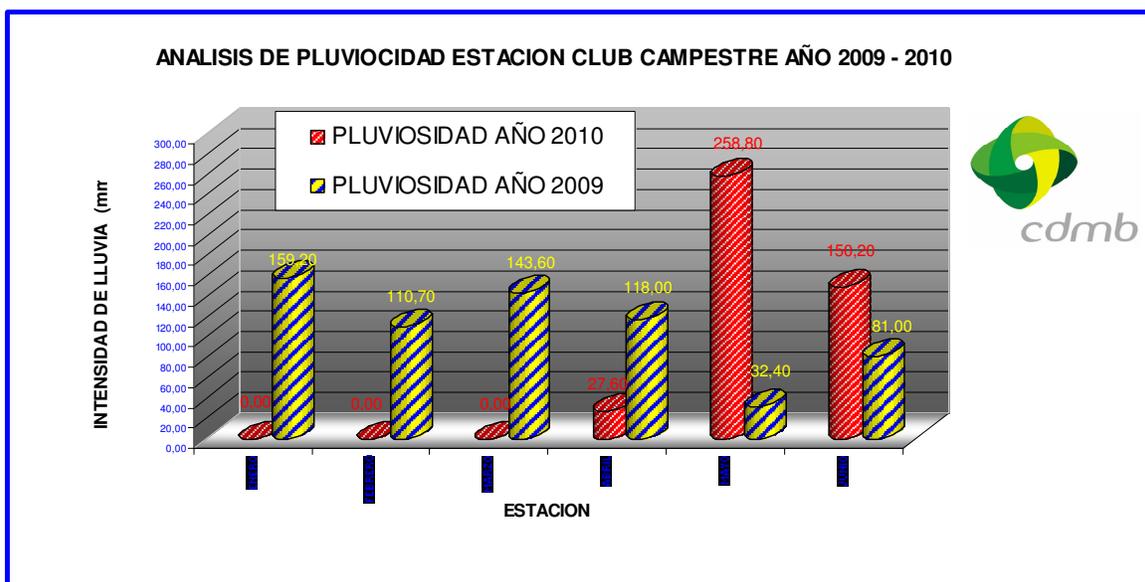
GRAFICA N° 8

Estación Pluviométrica y Pluviográfica Club Campestre

Esta estación esta ubicada dentro de los predios del Club Campestre en el municipio de Floridablanca cerca de los límites con el municipio de Girón.

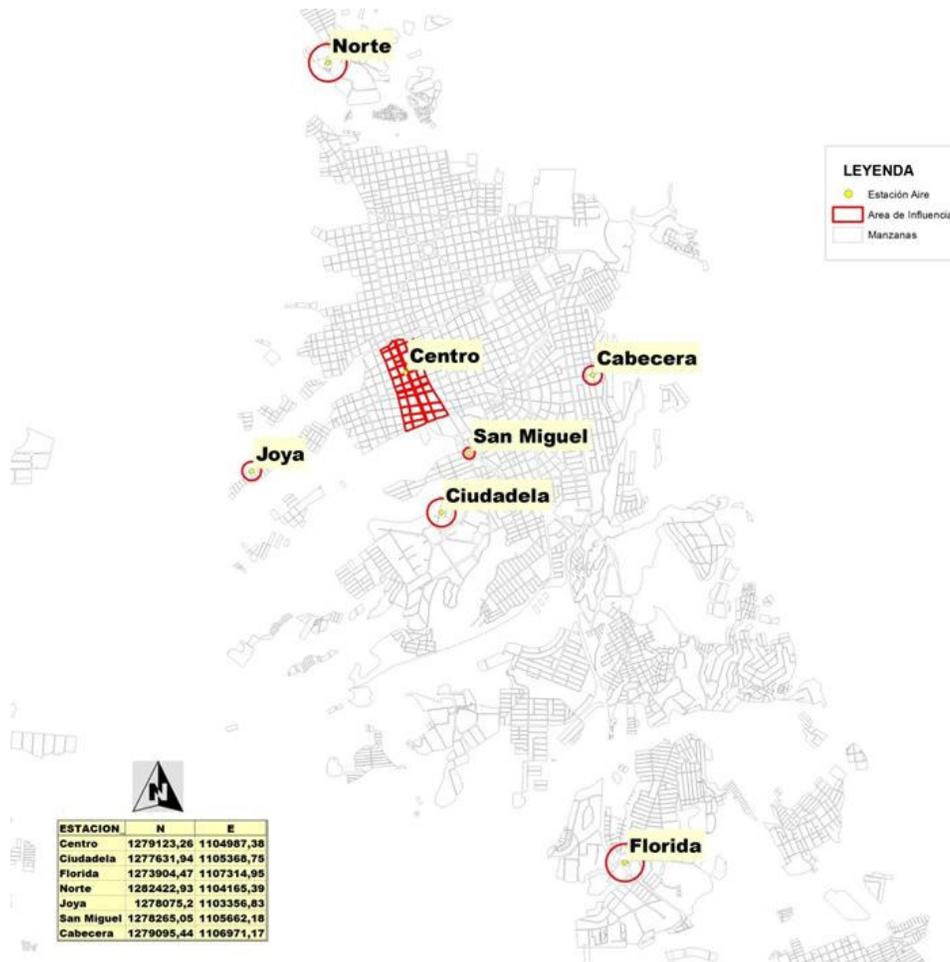
El siguiente plano muestra la ubicación de los sitios de monitoreo de calidad del aire:

Fig 1. Mapa de ubicación estaciones de Calidad del aire del AMB
Subdirección de Ordenamiento y Planificación Integral del Territorio

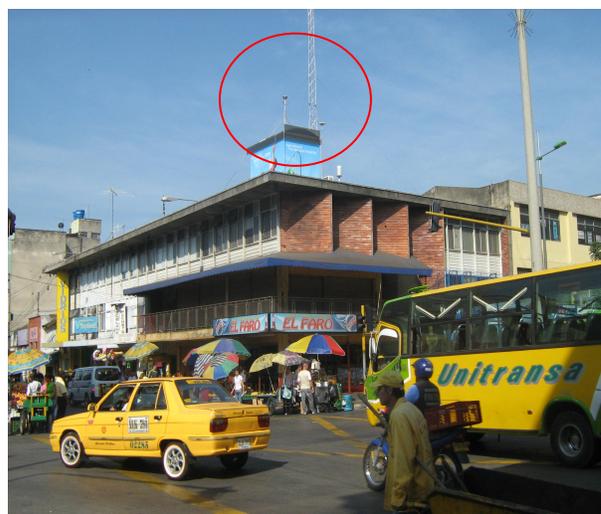
Fig 2. Estación Automática CENTRO: Esquina de la Carrera 15 con Calle 34

Nombre	Localización	Equipo(s) instalado(s)
CENTRO	CARRERA 15 CON CALLE 34 Terraza Cafetería El Faro	NOX, SO2, CO, O3, PM10, Meteorología

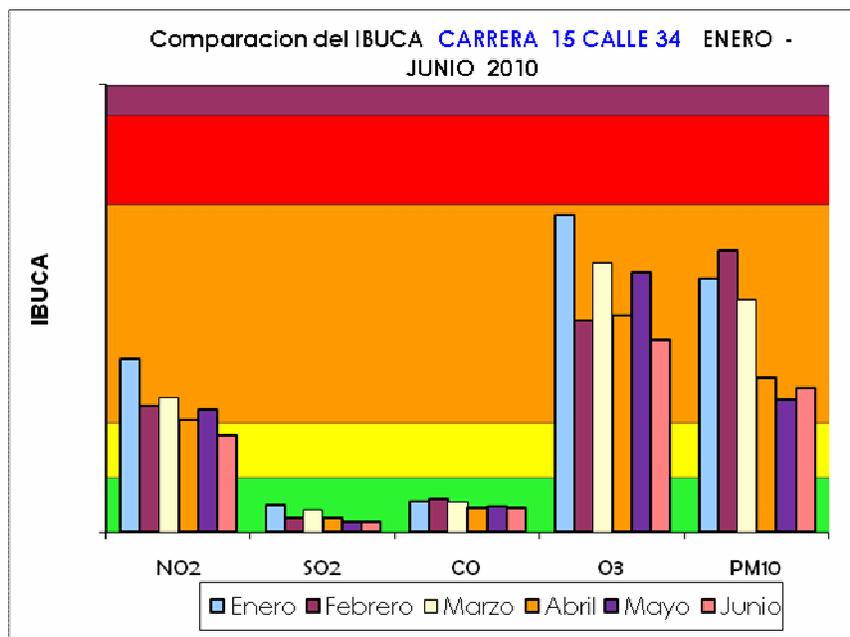
Fig 3. Resultados del IBUCA en el CENTRO para el primer semestre de 2010

IBUCA ESTACION CENTRO 2010					
Mes	NO2	SO2	CO	O3	PM10
Enero	3.86	0.59	0.69	7.09	5.67
Febrero	2.83	0.32	0.74	4.73	6.29
Marzo	3.01	0.52	0.67	6.01	5.20
Abril	2.51	0.32	0.53	4.85	3.43
Mayo	2.72	0.23	0.58	5.80	2.96
Junio	2.16	0.23	0.54	4.29	3.21

La calidad del aire de la zona centro se clasifica principalmente como “regular” (franja de color naranja) indicando que la población que ya posea enfermedades respiratorias o cardiovasculares podrían ser afectados en su salud en caso de realizar actividades físicas que demanden un esfuerzo significativo.

Entre Enero y Junio de 2010, no se ha superado en ninguna ocasión la norma de calidad del aire en el área de influencia de la estación Centro según la Resolución 601 de 2006, expedida por el Ministerio de Ambiente, Vivienda y Desarrollo Territorial.

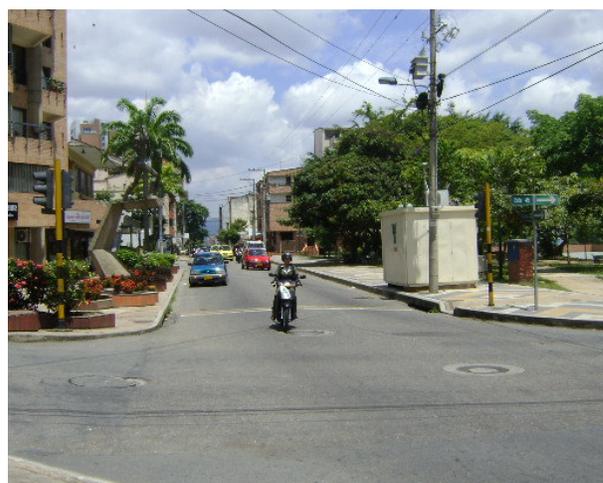
Fig 4. Estación Automática Cabecera: Parque San Pío

Nombre	Localización	Equipo(s) instalado(s)
CABECERA Parque San Pío	CARRERA 36 CON CALLE 45 Parque San Pío	NOX, SO2, CO, O3, PM10.

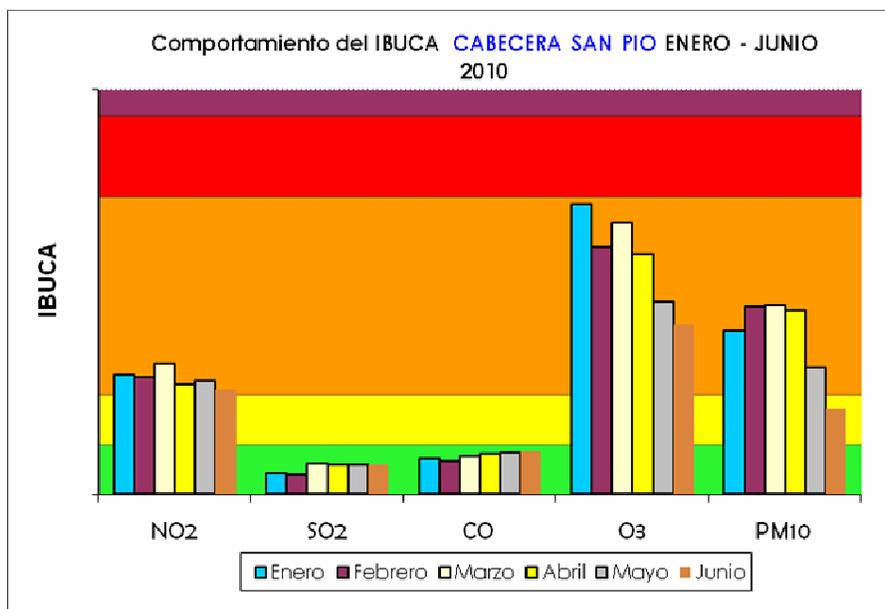
Fig 5. Resultados del IBUCA en CABECERA para el primer semestre de 2010

IBUCA ESTACION CABECERA San Pio 2010					
Mes	NO2	SO2	CO	O3	PM10
Enero	2.95	0.52	0.88	7.14	4.03
Febrero	2.88	0.49	0.82	6.09	4.63
Marzo	3.21	0.74	0.94	6.69	4.64
Abril	2.69	0.72	1.00	5.91	4.53
Mayo	2.79	0.73	1.01	4.75	3.13
Junio	2.60	0.73	1.04	4.16	2.11

Por otra parte y como resultado del monitoreo se concluye, que el Ozono Superficial (O3), ha sido el contaminante de mayor interés debido su mayor valor de concentración en el aire que se respira en la zona en comparación con los demás contaminantes que se monitorean; durante el mes de junio, registró su mínimo valor de los últimos 6 meses con una reducción del 41.72 % con respecto al mayor promedio mensual obtenido hasta la fecha (enero). Esta situación obedece a las condiciones meteorológicas características de los últimos dos meses de este semestre, lo cual también ha favorecido la disminución de Material Particulado pasando de una clasificación epidemiológica de "regular" a "moderada".

Finalmente, se concluye que en ninguna ocasión se ha superado la norma establecida en la Resolución 601/2006 y que la calidad del aire del sector se clasifica como "regular" causando posibles problemas en la salud de la población sensible (niños, ancianos y personas con enfermedades respiratorias y cardiovasculares).

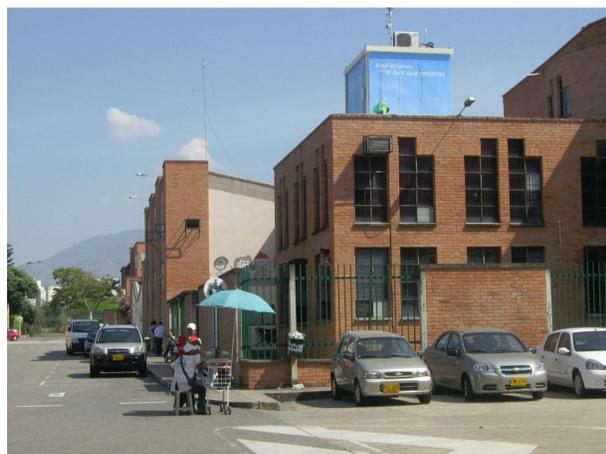
Fig 6. Estación Automática: Ciudadela
Calle de los Estudiantes

Nombre	Localización	Equipo(s) instalado(s)
CIUDADELA	Calle de los Estudiantes. Colegio Aurelio M. Mutis	NOX, O3, PM10.

Desde marzo del año 2008 se instalaron 3 nuevos equipos como parte del convenio inter-administrativo entre El Área Metropolitana de Bucaramanga y la CDMB. Resultado de esta exitosa cooperación interinstitucional, se instalaron los analizadores automáticos de gases de Óxidos de Nitrógeno (NO_x) y Ozono Superficial (O₃) y de partículas PM₁₀.

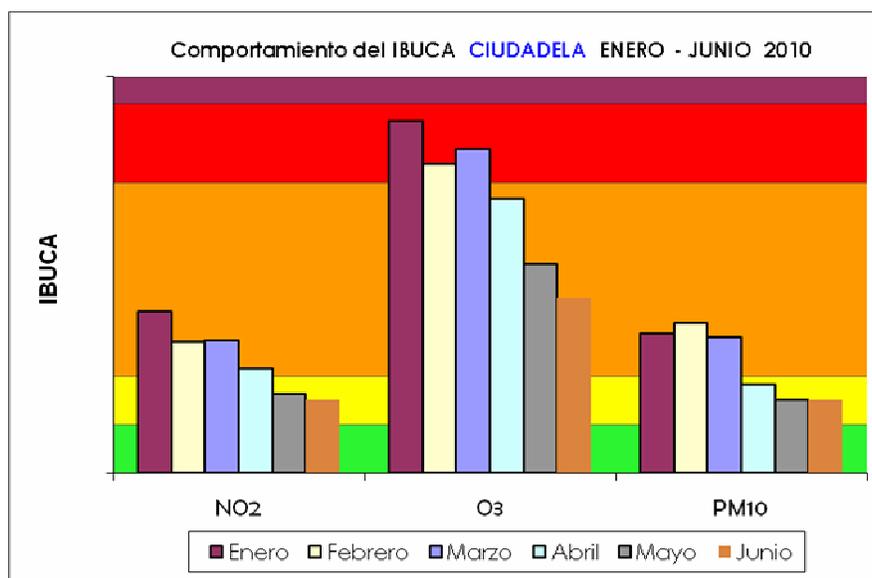
Fig 7. Resultados del IBUCA en CIUDADELA para el primer semestre de 2010

IBUCA ESTACION CIUDADELA Calle de los Estudiantes			
Mes	NO2	O3	PM10
Enero	4.07	8.88	3.51
Febrero	3.30	7.80	3.78
Marzo	3.33	8.20	3.43
Abril	2.65	6.93	2.23
Mayo	1.99	5.29	1.85
Junio	1.86	4.43	1.84

Durante estos dos años de monitoreo el contaminante de mayor concentración en el aire que respira la comunidad de esta importante zona de Bucaramanga es el Ozono troposférico (O₃), el cual registró en el mes de enero la máxima concentración con un Índice de Calidad IBUCA con clasificación epidemiológica de "malo" (color rojo) y posteriormente disminuyó a "regular" (color naranja) con la llegada de las lluvias. Como ya se ha mencionado anteriormente, este contaminante no es generado directamente de las fuentes de contaminación existentes en la ciudad (fuentes móviles: vehículos, fuentes fijas: industrias) sino que se forma a partir de la reacción química entre otros contaminantes primarios en presencia de luz solar y por tal razón se denomina contaminante secundario. Este contaminante se forma principalmente en el centro de Bucaramanga y es desplazado por la acción del viento hacia la ciudadela en donde encuentra obstáculos como edificios, impidiendo su libre circulación y por lo tanto incrementando los problemas de contaminación por ozono.

Con respecto a los demás contaminantes monitoreados por la Estación Ciudadela, Material Particulado inferior a 10 micras (PM₁₀) y dióxido de nitrógeno (NO₂), se concluye que no representan un riesgo significativo para la salud de la población.

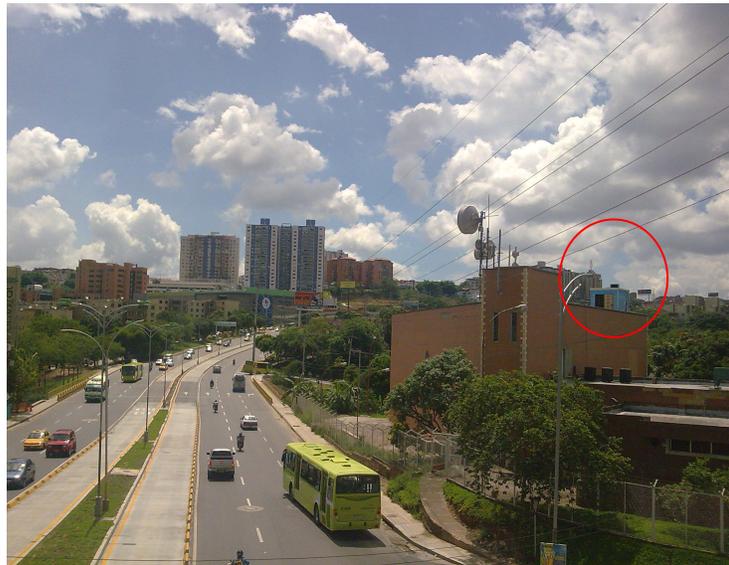
Fig 8. Estación Automática Cañaverál: Edificio Telebucaramanga sede sur

Nombre	Localización	Equipo(s) instalado(s)
FLORIDA	Cañaverál. Edificio Telebucaramanga sede sur	O3, PM10.

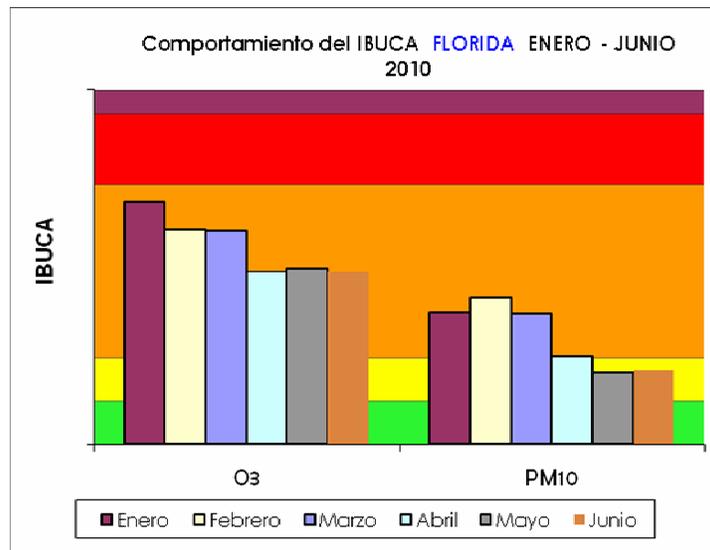
Fig 9. Resultados del IBUCA en CAÑAVERAL para el primer semestre de 2010

IBUCA ESTACION FLORIDA Cañaverál		
Mes	O3	PM10
Enero	6.85	3.73
Febrero	6.04	4.12
Marzo	6.01	3.68
Abril	4.88	2.48
Mayo	4.96	202
Junio	4.88	2.09

Según los resultados obtenidos para este primer semestre, el ozono se ha clasificado con un Índice de Calidad del Aire de "regular", lo cual indica que podría causar molestias en la salud de la población que ya posea enfermedades respiratorias y cardiovasculares. Se recomienda a este tipo de personas realizar actividades que requieran un esfuerzo significativo (por ejm, correr o trotar) en horarios antes de las 6:30 de la mañana y evitar las horas "pico" de alto flujo vehicular.

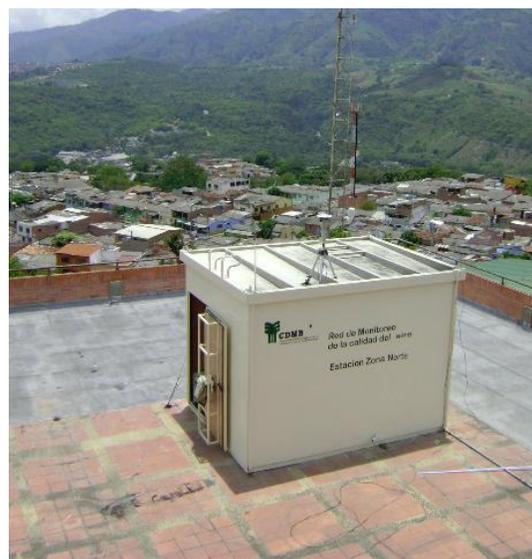
Fig 10. Estación Zona Norte:
Hospital Local del Norte

Nombre	Localización	Equipo(s) instalado(s)
NORTE	Hospital Local del Norte	PM10.

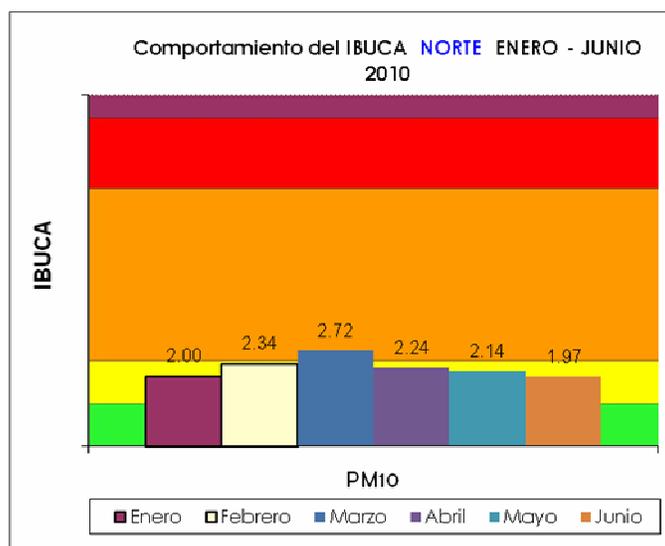
Fig 11. Resultados del IBUCA en el NORTE para el primer semestre de 2010

IBUCA ESTACION NORTE	
Mes	PM10
Enero	2.00
Febrero	2.34
Marzo	2.72
Abril	2.24
Mayo	2.14
Junio	1.97

La estación de monitoreo de calidad del aire se ubica en la terraza del Hospital Local del Norte, en donde el contaminante que actualmente se monitorea, Material Particulado inferior a 10 micras (PM10), registra valores de concentración menores en comparación con otras zonas del Área Metropolitana de Bucaramanga. En promedio, el riesgo sobre la salud de la población de esta importante zona de la ciudad se encuentra en "moderado" lo cual supone un riesgo menor para la salud de la población en general.

Con respecto al análisis con respecto a la Norma (Resolución 601 de 2006), para ningún día se superó el límite máximo permisible que pudiera afectar la salud de la población de los barrios Kennedy, Colseguros, Olas y otros que se encuentran en el área de influencia de la Estación.

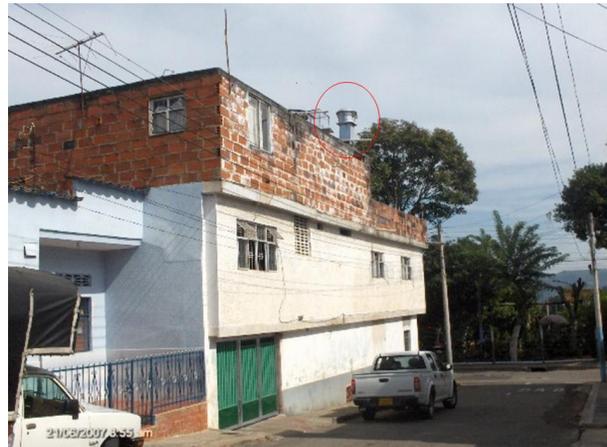
Fig 12. Estación Manual La Joya:
Carrera 11 Occ # 36-04

Nombre	Localización	Equipo(s) instalado(s)
LA JOYA	Barrio La Joya: Carrera 11 occ 36-04	PM10.

Como complemento al monitoreo automático de la calidad del aire, se han instalado tres (3) equipos manuales de alto volumen (Highvol) para la medición de material particulado respirable (PM10), en tres (3) barrios populares y densamente poblados de la ciudad. En su orden a continuación la figura 12 muestra el primer equipo instalado en el barrio La Joya, terraza de la vivienda ubicada en la Carrera 11 occidente con calle 36, con la colaboración de la familia Cáceres.

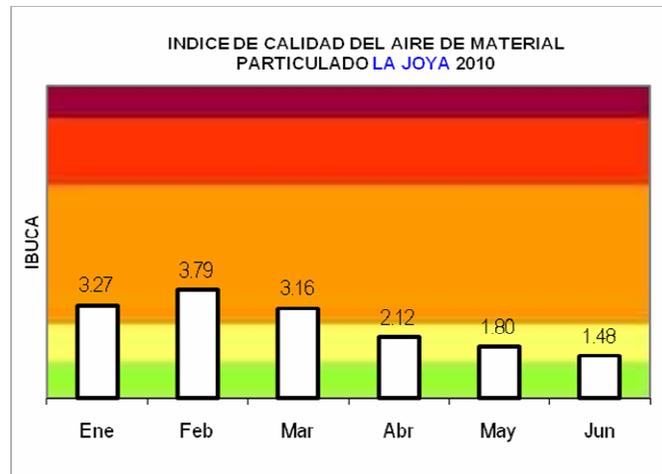
Fig 13. Resultados del IBUCA en la JOYA para el primer semestre de 2010

La grafica permite visualizar el comportamiento del contaminante durante los primeros seis meses de monitoreo de este año, en donde se concluye que en ningún momento se ha superado la norma actual de 134 microgramos por metro cúbico (Ug/m3). Asimismo, los tres ultimos meses de la grafica del índice de calidad del aire se ha ubicado en la franja de "moderado" (color amarillo) mientras que en los 3 primeros meses se obtuvo la clasificación de "regular" (color naranja), aunque no representó un gran riesgo para la salud de este popular barrio de Bucaramanga.

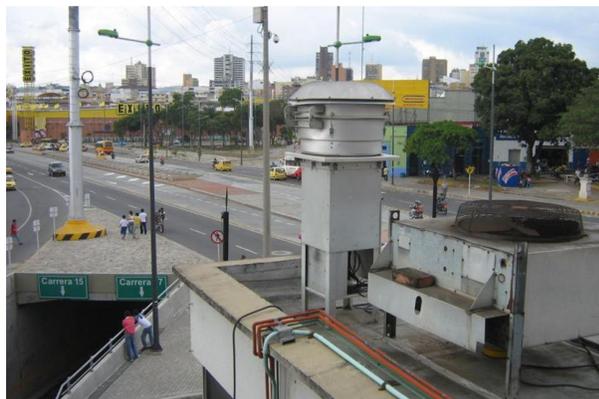
Fig 14. Estación Manual DTB: Diagonal 15 con Carrera 17

Nombre	Localización	Equipo(s) instalado(s)
DTB	Interseccion vial de la Diag 15 con Cra 17	PM10.

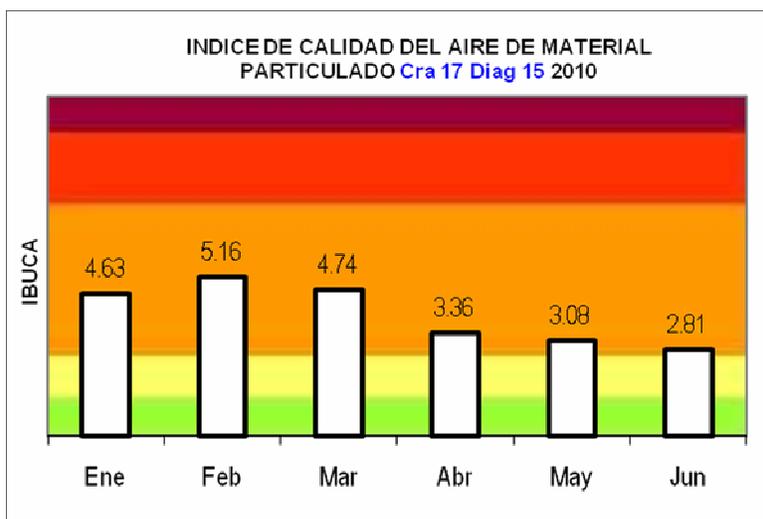
Fig 15. Resultados del IBUCA en la Diagonal 15 para el primer semestre de 2010

IBUCA ESTACION LA JOYA	
Mes	PM10
Enero	4.63
Febrero	5.16
Marzo	4.74
Abril	3.36
Mayo	3.08
Junio	2.81

Aunque la calidad del aire del sector se clasifica como “regular”, en los dos últimos años ha mejorado desde el mes de julio de 2008 cuando se habilitó el túnel para la circulación de vehículos de toda clase. En la siguiente grafica se muestra el comportamiento mes a mes de la concentración de Material Particulado en el Aire, antes (cuadro negro), durante (cuadro rojo) y después de la construcción del Túnel vehicular (cuadro verde).

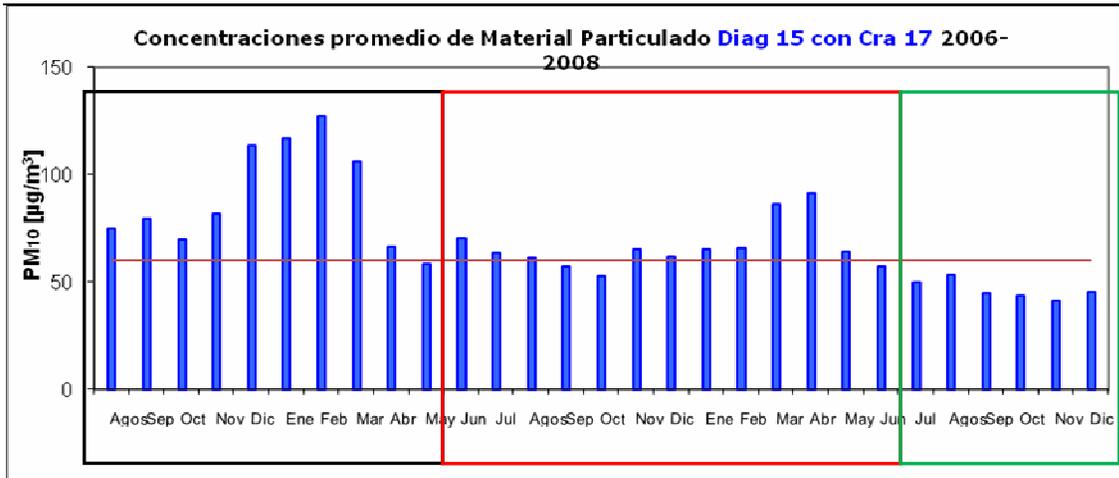
Fig 16. Grafica de la concentración mensual de PM10 en la Cra 17 entre agosto de 2006 y diciembre de 2008

La grafica permite observar que antes de la construcción del túnel (cuadros de color negro y rojo), la calidad del aire superaba en casi todos los meses del año la norma anual de 60 Ug/m3 (línea roja de la grafica), situación que no se ha presentado posterior al mejoramiento en la movilidad vehicular, gracias a la construcción del Tunel.

Con lo anterior se concluye que este tipo de obras civiles ejecutadas en intersecciones viales de importancia en la ciudad de Bucaramanga, se convierten en alternativas positivas para el mejoramiento de la movilidad vehicular y en acciones de control aceptables en el mejoramiento de la calidad del Aire que respiramos.

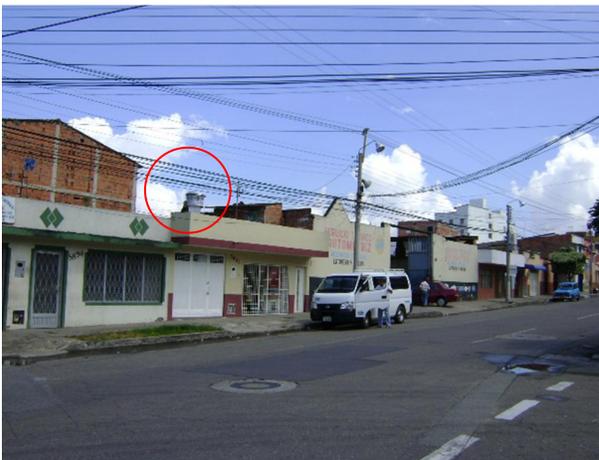
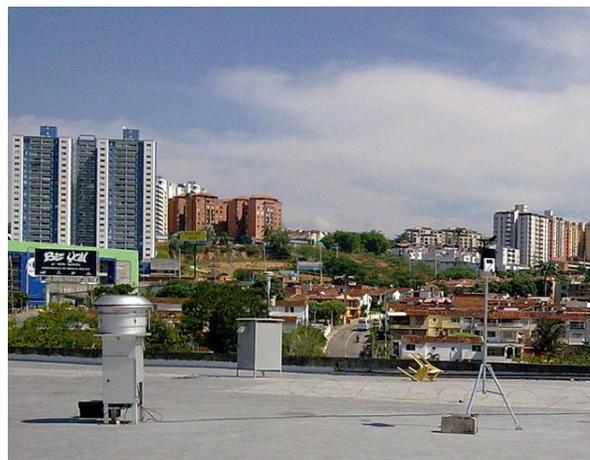
3.2.8 Ricaurte y Cañaveral: El tercer equipo manual se ha instalado en dos sitios diferentes para este primer semestre del año, en los barrio Ricaurte y Cañaveral. En la figura 17 se muestra la ubicación del equipo de monitoreo en cada sitio.

Estación Manual Ricaurte:
Cra 17C # 58-86

Estación Manual Cañaveral:
Frente al Éxito

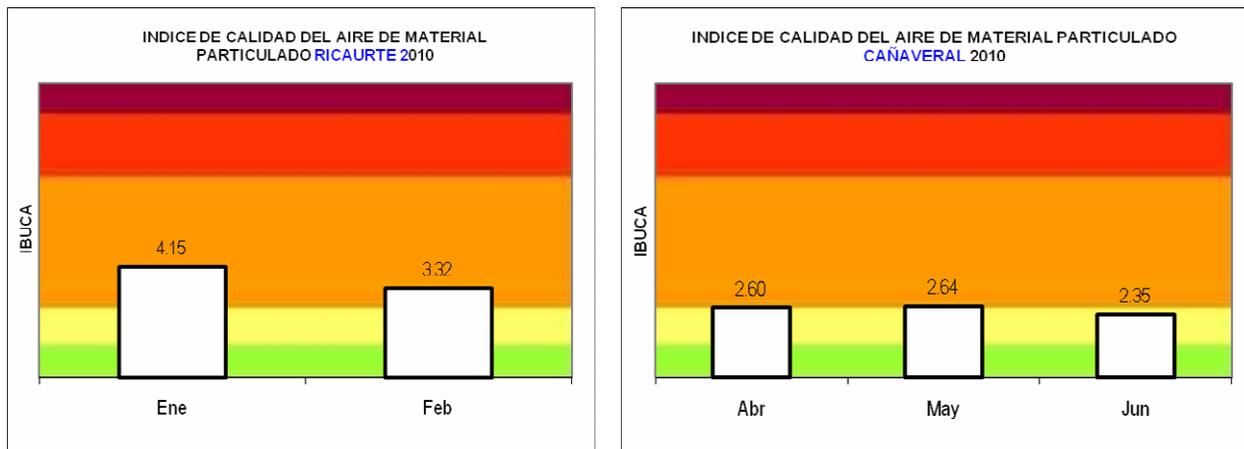
Fig 18. Resultados del IBUCA en Ricaurte y Cañaveral para el primer semestre de 2010

La grafica de la izquierda corresponden al estado de la calidad del aire en el barrio Ricaurte y la de la derecha muestra el comportamiento del IBUCA para el barrio Cañaveral.

En general se concluye que en ambos sitios, se registra una calidad del aire de “regular” (franja de color naranja) con afectaciones menores a la poblacion sana y de mayor riesgo para las personas que ya padezcan enfermedades respiratorias y cardiovasculares.

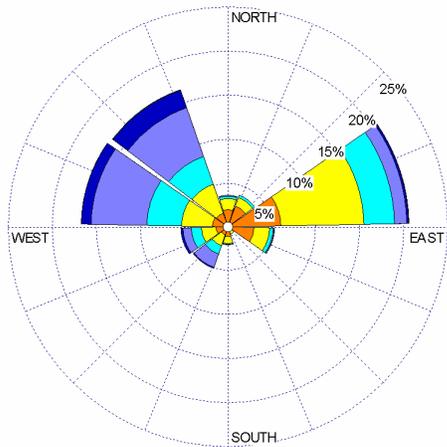
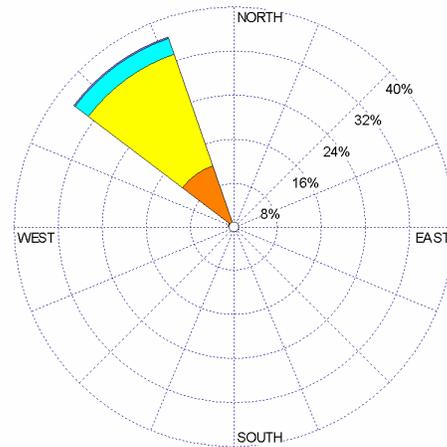
Fig 19. Rosas de vientos Zona Norte

En la figura siguiente se presentan las rosas de vientos para el Hospital del Norte y una vivienda seleccionada en el barrio Kennedy. En las rosas se puede apreciar claramente que la dirección predominante proviene del Noroeste (NW). La estación del hospital presenta otro componente del Estenordeste (ENE). Hay que tener presente que la estación meteorológica del hospital se encuentra en la terraza del edificio, mientras que en la vivienda la estación se ubica en el techo, por tanto las obstrucciones a que cada equipo está expuesto puede influenciar las velocidades y direcciones registradas.

Calms: 19.88%

Calms: 60.13%

Hospital del Norte. Primer semestre 2010

Kennedy. Primer semestre 2010

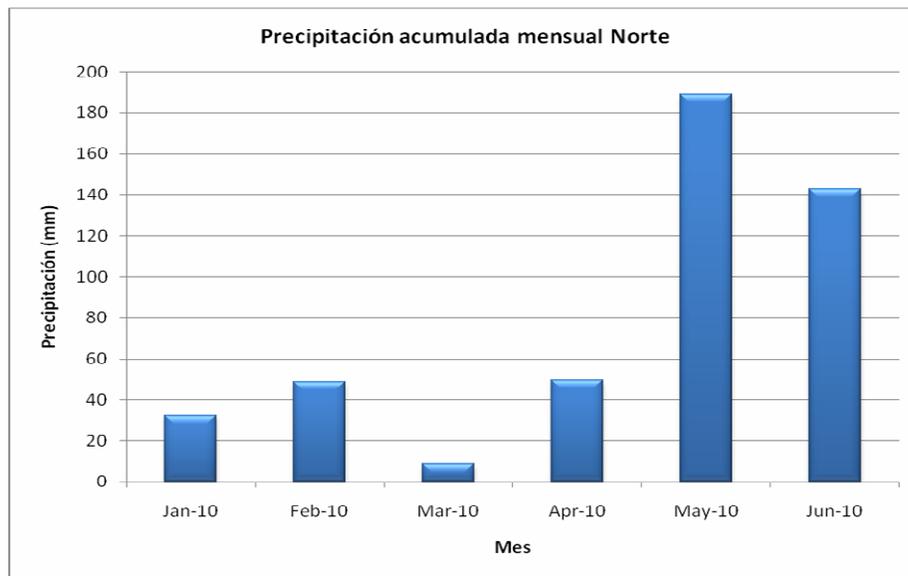
Fig 20. Precipitación Zona Norte

En las figuras siguientes se pueden apreciar las precipitaciones acumuladas mensuales en donde se puede observar que las lluvias aumentan en los meses de mayo y junio, factor que favorece la calidad del aire registrada en esta zona de Bucaramanga.
