CORPORACION AUTONOMA REGIONAL PARA LA DEFENSA DE LA MESETA DE BUCARAMANGA

INFORME DEL ESTADO DE LOS RECURSOS NATURALES

Primer semestre del 2010

**SUBDIRECCIÓN DE ORDENAMIENTO Y PLANIFICACIÓN INTEGRAL DEL TERRITORIO
SOPIT**

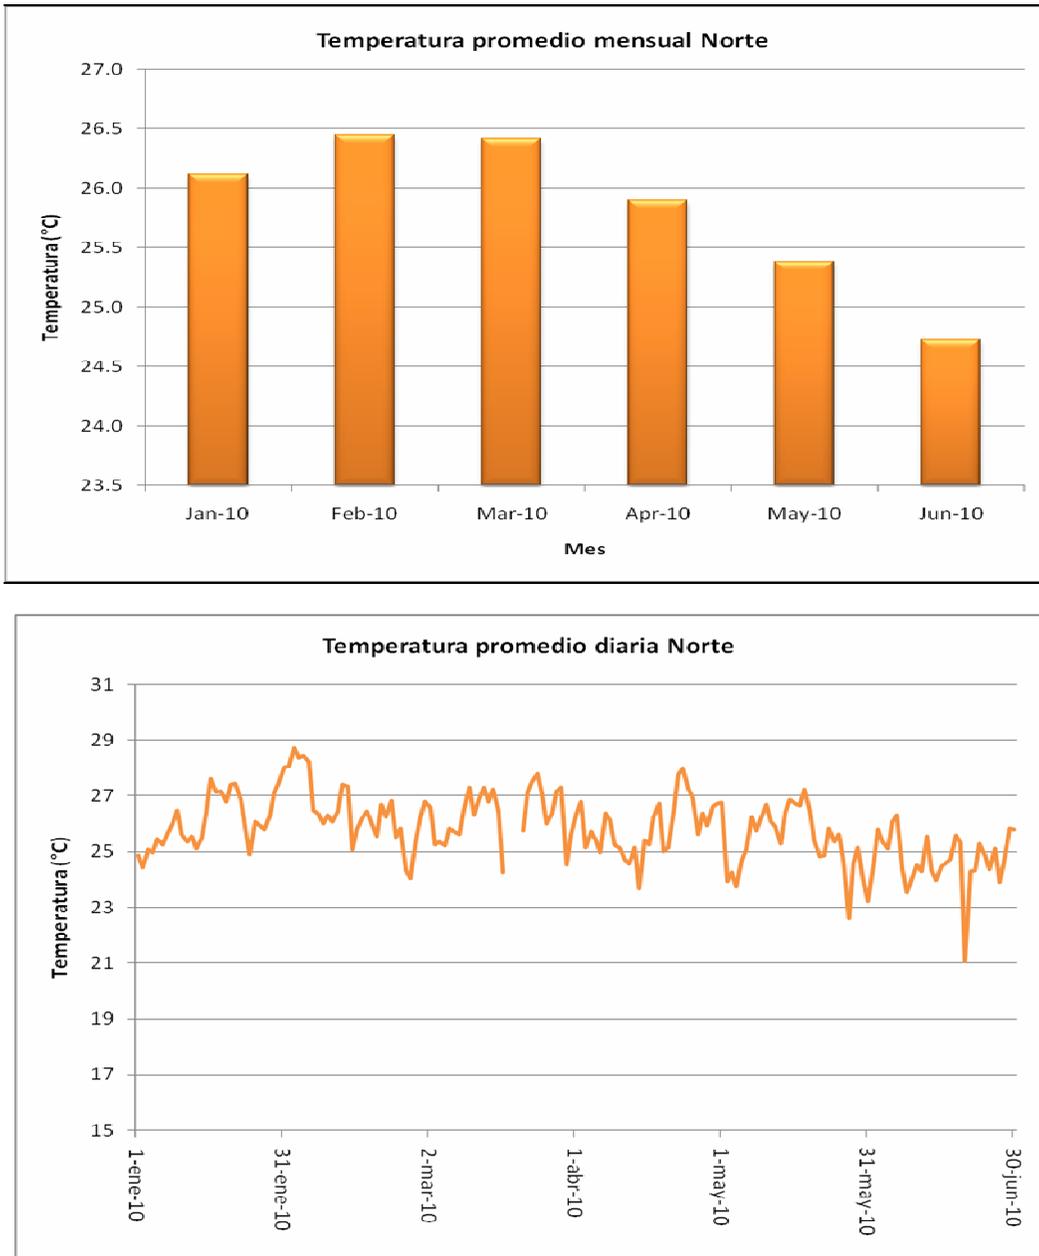
Fig 21. Temperatura Zona Norte

La temperatura se encuentra alrededor de los 25 °C. como se observa en la figura 21.

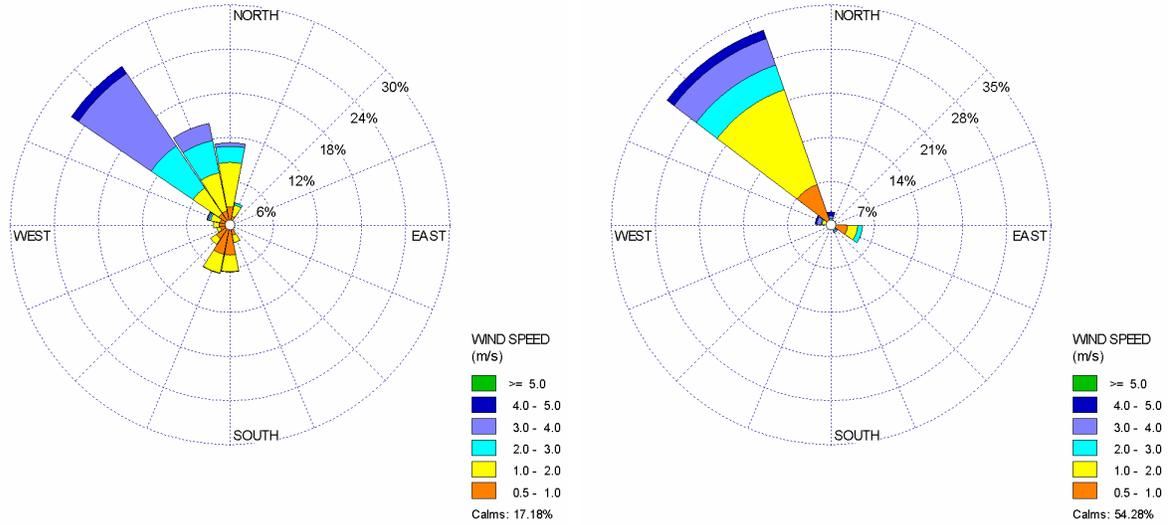
Fig 22. Rosas de vientos Zona Centro

Al igual que en el Norte las direcciones predominantes del viento en el Centro provienen del NW, tal como se observa en las rosas siguientes.

Centro. Primer semestre 2010

La Joya. 11 Feb 2010 – 10 Abr 2010

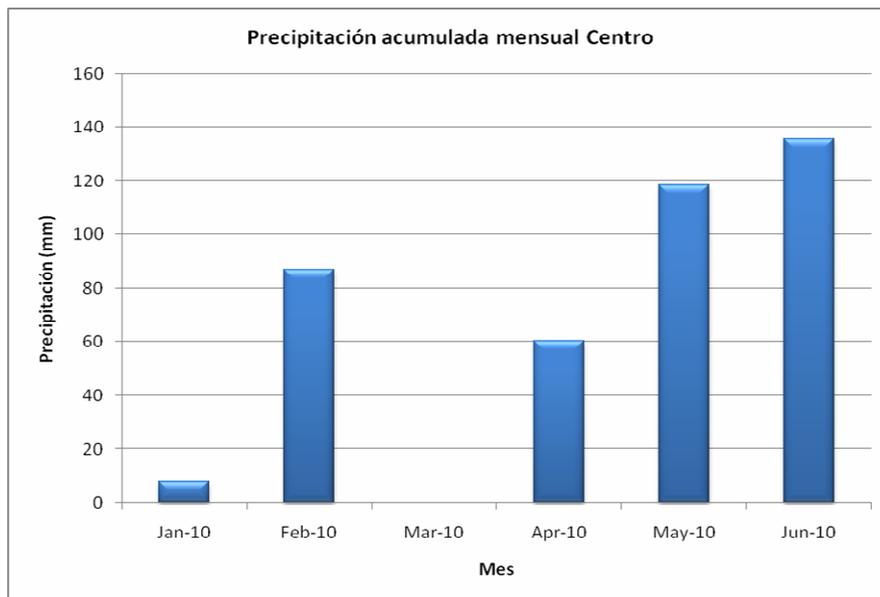
Fig 22. Precipitación Zona Centro

En Abril se presentan lluvias con más frecuencia (hay que tener presente que la estación trabajó hasta el 10 de abril). Aunque la estación Centro también registró lluvias los resultados se omiten por posible falla en el pluviómetro.

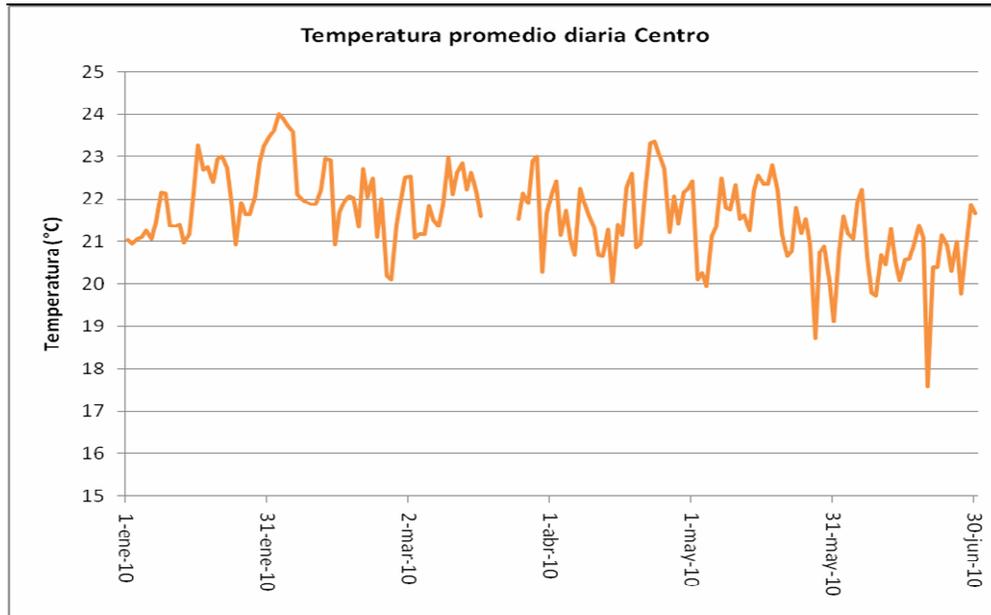
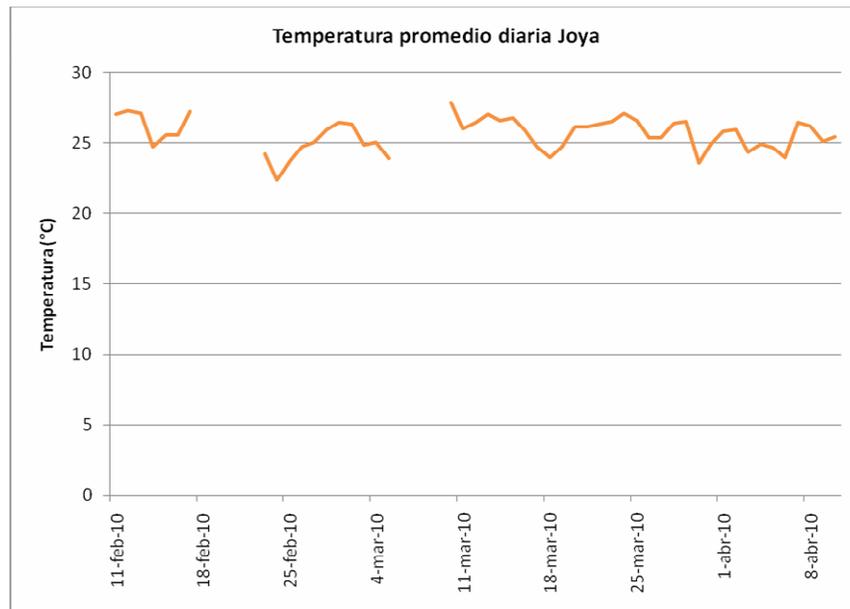
Fig 23. Temperatura Zona Centro

Las temperaturas en la estación Centro se encuentran en 20 °C y 25 °C, mientras que la mayoría de registros en La Joya se encuentran levemente por encima de 25 °C.

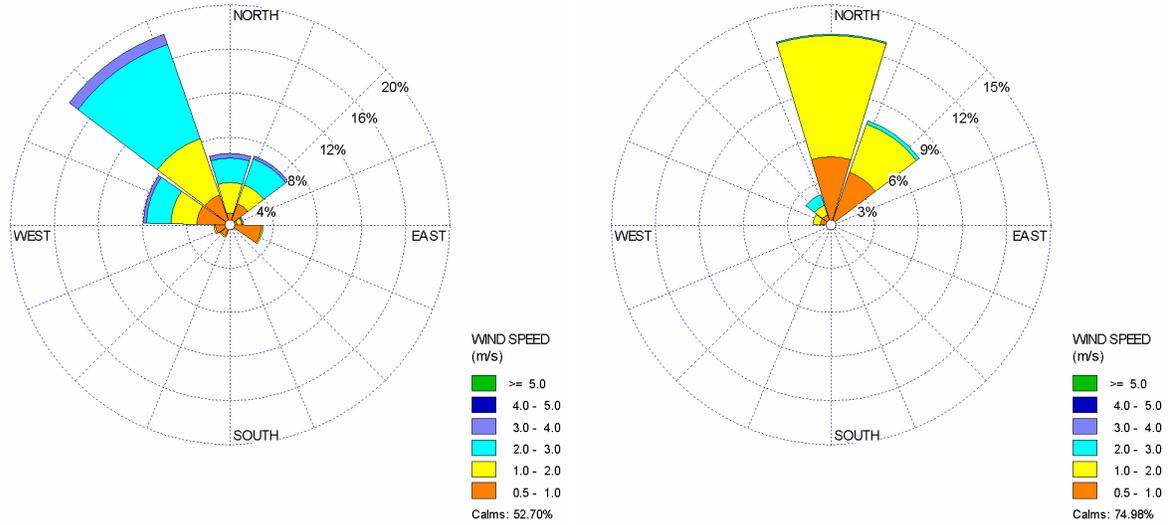
Fig 24. Rosa de vientos Zona Sur

En cañaveral la dirección predominante es NW, mientras que en Molinos es N (y un segundo componente del NNE). Molinos puede verse afectada por las viviendas cercanas.

Cañaverale. 11 Abr 2010 – 11 May 2010 Molinos. 11 Abr 2010 – 31 May 2010

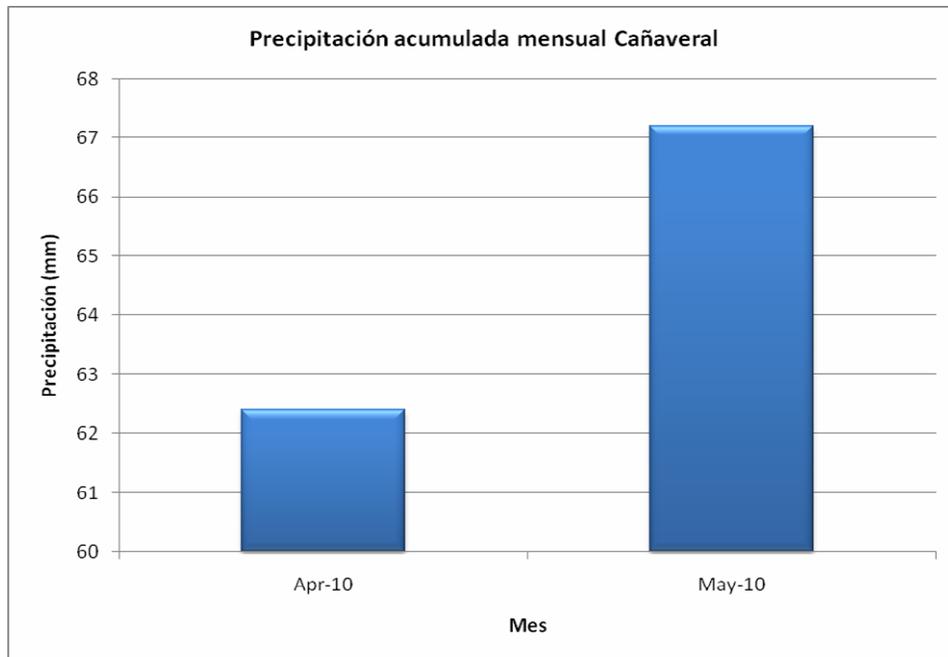
Fig 25. Precipitación Zona Sur

En las figuras siguientes se puede observar que tanto la precipitación como la temperatura promedio de la zona sur del Área Metropolitana de Bucaramanga.
