CORPORACIÓN AUTÓNOMA REGIONAL PARA LA DEFENSA DE LA MESETA DE BUCARAMANGA

Subdirección de Ordenamiento y Planificación Integral del Territorio – SOPIT

INFORME DEL HISTÓRICO DE LA RED DE MONITOREO DE CALIDAD DEL AGUA AÑOS 2000 A 2010

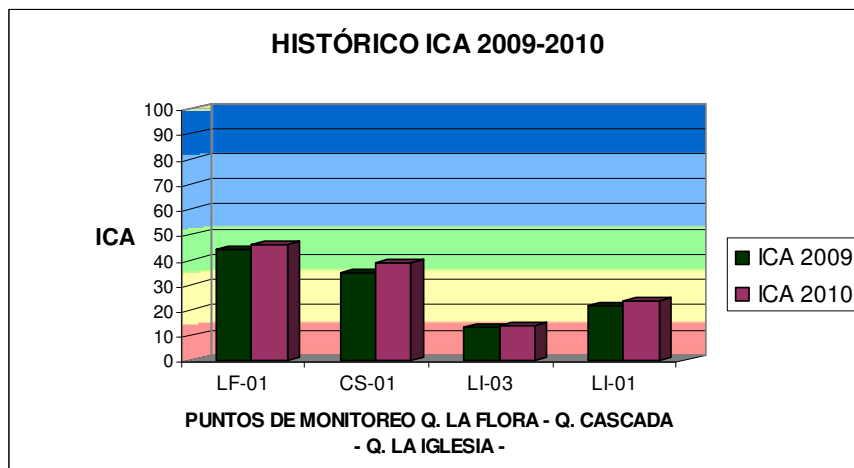
Figura 16. Histórico ICA Quebrada La Iglesia y sus afluentes 2000-2004

Figura 17. Histórico ICA Quebrada La Iglesia y sus afluentes 2009-2010

El punto LF-01 durante el periodo del 2000 al 2004 y 2009 al 2010 presentó calidades que oscilaban entre “Inadecuada” a “Buena”, presentándose esta última solo en el año 2002, los demás años se ubicaron principalmente en calidades “Dudosa”. En el punto CS-01 se evidencia calidades en su mayoría “Dudosa” durante estos periodos de

tiempo, alcanzando sus máximos en los años 2003 y 2009 cuando pasó a calidad “Inadecuada”. El punto GY-01 presenta en mayor proporción calidades “Pésima”, y en los años 2001 y 2003 pasó a “Inadecuada”. Las condiciones para el punto MA-01 no han sido diferentes pues se ha mantenido en calidades “Pésima” pasando a “Inadecuada” en los años 2002 y 2003. Para el punto DC-01 por ser receptor de los lixiviados de la Planta de Tratamiento del Sitio de Disposición de Residuos Sólidos “El Carrasco”, presenta calidades en todos los periodos de “Pésima”. Los puntos LI-01 y LI-03 (Quebrada La Iglesia) presentan igualmente calidades de “Pésima” existiendo una leve recuperación en los años 2003 y 2004 cuando pasó a “Inadecuada”; en los dos últimos años (2009 y 2010) se evidenció una calidad “Inadecuada” existiendo también una leve recuperación en el punto LI-0, solamente.

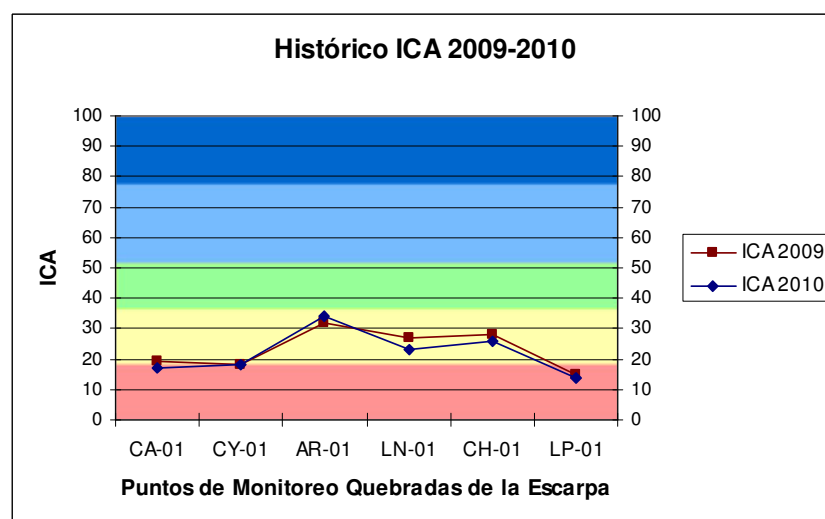
Figura 18. Histórico ICA Quebradas de la Escarpa 2000-2004

Figura 18. Histórico ICA Quebradas de la Escarpa 2009-2010

En la Figura 18 se evidencia que la mayoría de puntos se ubica en calidades “Inadecuada” en el periodo del 2000 al 2004, al igual que del 2009 al 2010. Los puntos que deterioraron su calidad en estos periodos fueron CA -01, CY-01, AR-01 y LP-01, destacándose el punto AR-01 debido a que pasó en el periodo de 2000 al 2004 de calidad “Buena” a “Dudosa” para alcanzar en el 2009 y 2010 una calidad “Inadecuada” la cual perdura hasta la fecha, lo que se atribuye al vertimiento de aguas residuales domésticas provenientes del alcantarillado del municipio de Bucaramanga. Los puntos LN-01 y CH-01 han conservado sus características permaneciendo sin cambio alguno (calidad “Inadecuada”).
