**CORPORACIÓN AUTÓNOMA REGIONAL PARA LA
DEFENSA DE LA MESETA DE BUCARAMANGA**

**INFORME DE LA RED DE MONITOREO DE CALIDAD DE AGUA
AÑO 2010**

**Subdirección de Ordenamiento y Planificación Integral
del Territorio – SOPIT**

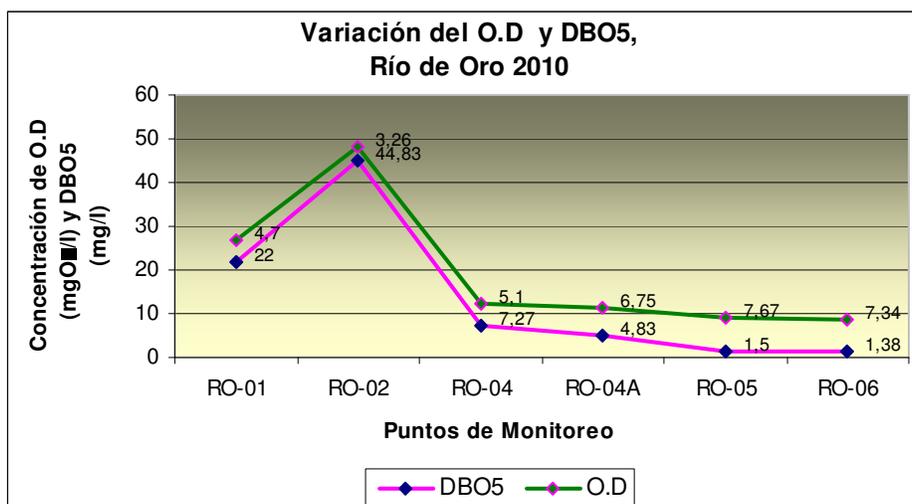
Grafica 2

La gráfica 2 y 3 muestra la variación del OD y la DBO₅, a lo largo de los puntos de monitoreo, entre los puntos RO-06 y RO-01.

Como se aprecia en la grafica los mayores valores se encuentran en el punto RO-02 tanto para OD y DBO₅, debido a la influencia que ejercen los anteriores puntos y adicionalmente las quebradas que llegan antes de éste, en menor proporción pero en iguales condiciones de contaminación se encuentra el punto RO-01, punto final de monitoreo de la Subcuenca y por ende receptorista de las principales quebradas de calidad Pésima. En la Grafica abajo expuesta, se evidencia también el deterioro que presenta los puntos RO-01 y RO-02, pues son puntos de confluencia con las Quebradas La Picha y El Carrasco, las que sobresalen por sus aportes importantes en Coliformes Fecales, Sólidos Totales y déficit de Oxígeno Disuelto.

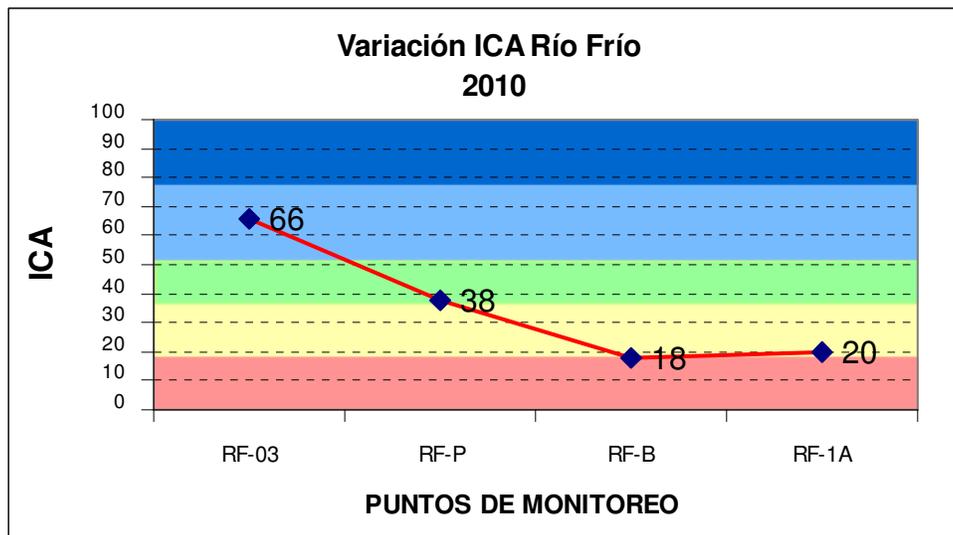
Grafico 4.

Los parámetros fisicoquímicos en los puntos RF-03 y RF-P, presentan condiciones de clase I, según El Estatuto Sanitario (Consumo humano con tratamiento, sólo desinfección), estos puntos ya se encuentran con obras del plan de saneamiento hídrico como colectores e interceptores que conducen las aguas residuales domésticas a la PTAR - Río Frío. Por otra parte, los puntos RF-B y RF-1A, presentan una Clase IV, debido a las condiciones bajas de Oxígeno Disuelto y altas concentraciones de DBO₅, producto del vertimiento fuentes alternas como las Quebradas Zapatota y Aranzoque y vertimientos de aguas residuales que no tienen ningún tratamiento.

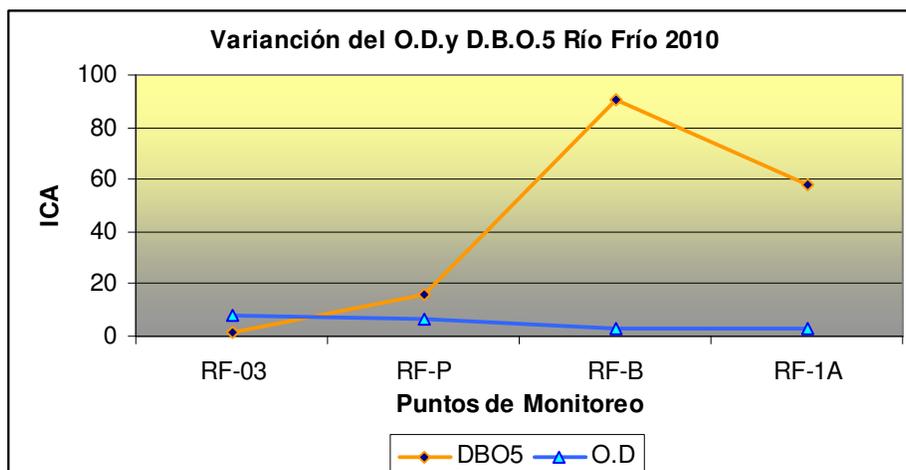
Grafico 5

Los parámetros bacteriológicos en los puntos RF-03 y RF-P, establecen condiciones de clase I, debido a su calidad. Los puntos RF-B y RF-1A establecen condiciones de clase IV, producto de los vertimientos que recibe el cuerpo hídrico en este tramo, lo que no permite haya una recuperación del mismo.

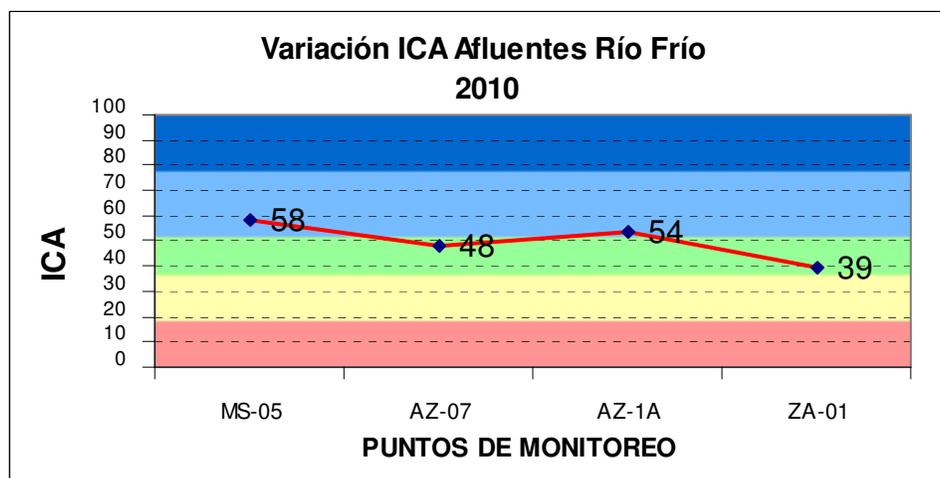
Grafico 6

La Quebrada Zapamanga presentó una clasificación “Dudosa”, lo que demuestra, en comparación con el año pasado un deterioro, debido a la presencia de conexiones erradas y posibles vertimientos de aguas residuales domésticas, en su mayoría, por el paso de esta quebrada por la zona urbana de los barrios Zapamanga y El Carmen del municipio de Floridablanca.

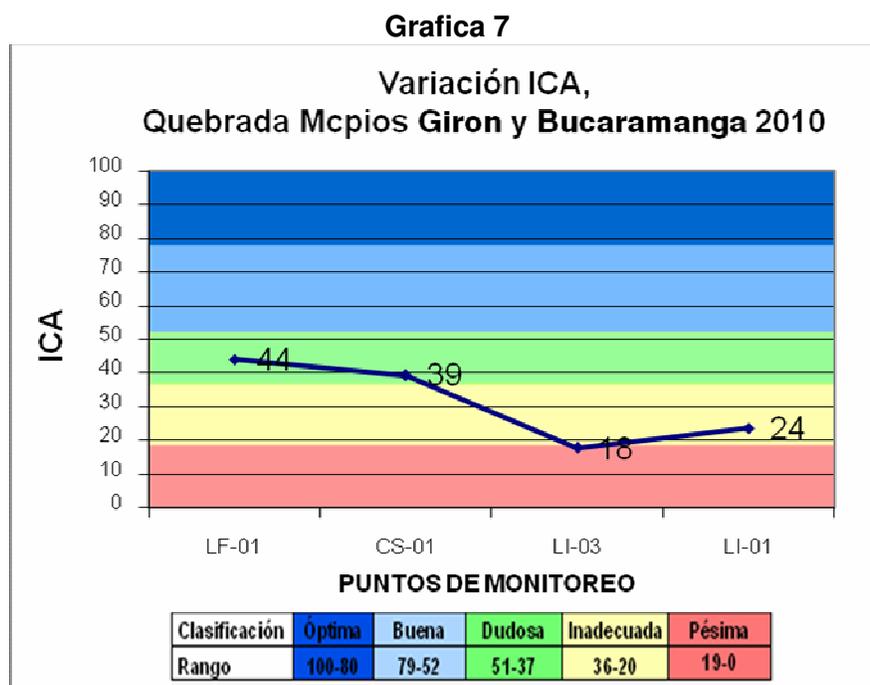
En las tablas se evidencia las altas concentraciones que reporto durante el año 2010 el punto LI-03 en comparación con los demás, adicionalmente se observa el incremento de los Sólidos Totales en todos los puntos debido a la temporada de lluvias que se presento en el segundo semestre, lo que ocasiono aumento en los caudales y por ende en el material disuelto en los mismos.

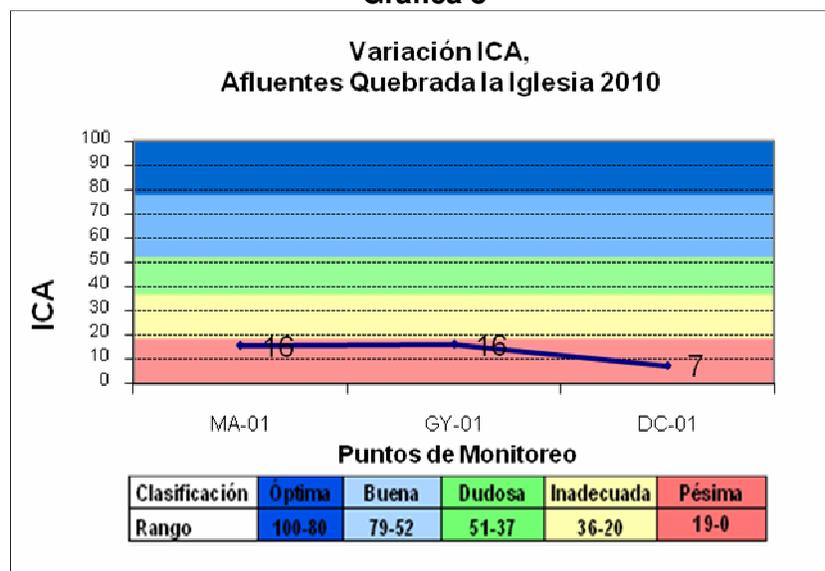
Grafica 8

Las condiciones de los tres afluentes son Oxígenos Disueltos muy bajos casi nulos y altas concentraciones de DBO₅ y DQO, sobresaliendo de nuevo las pésimas condiciones de la Quebrada El Carrasco. Adicionalmente se observa el incremento en más del 50% en los Sólidos Totales por las condiciones climáticas generadas en el segundo semestre del 2010.

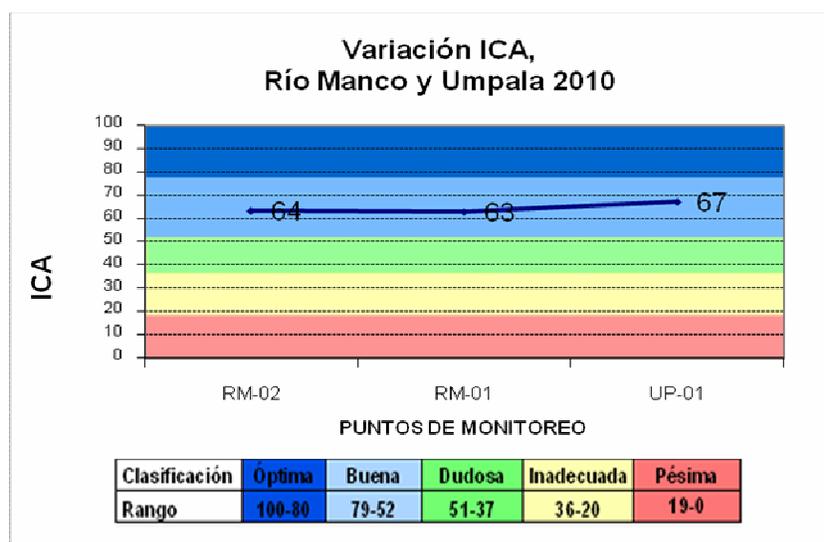
Grafico 11

Los anteriores cuadros muestran las características favorables en las cuales se encuentran estos tres puntos, catalogándose en agua para consumo humano según el Estatuto Sanitario, por sus bajas concentraciones en Coliformes Fecales y DBO₅. En la siguiente grafica se puede observar la poca variabilidad que existe entre los puntos, los cuales presentan calidades “Buenas”.

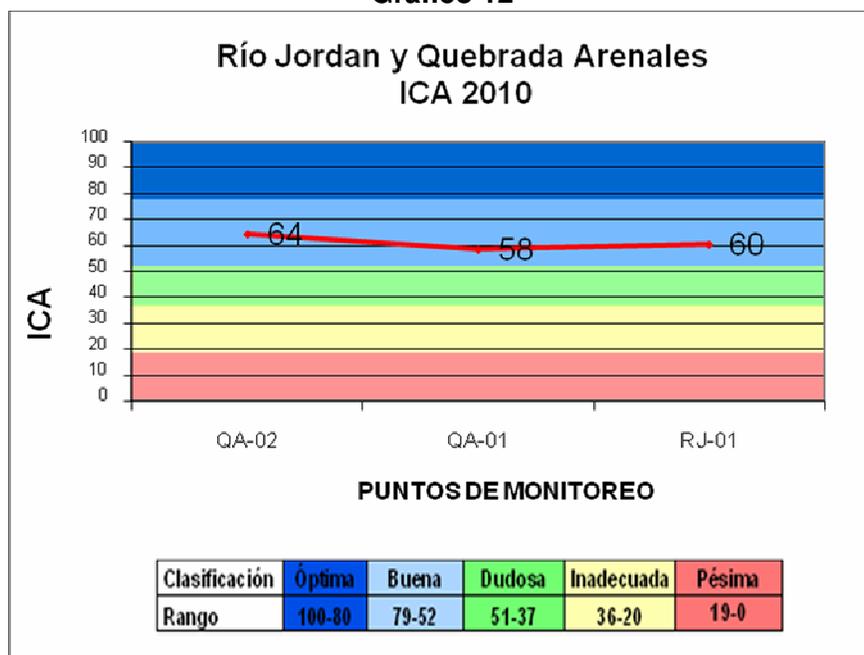
Grafico 12

Los resultados de los parámetros fisicoquímicos señalan condiciones de Clase I en todos los puntos; los rangos bacteriológicos clasifican todos los puntos de la Quebrada Arenales y en el Río Jordán en Clase II. Esta corriente no está definida en el Estatuto Sanitario. Sin embargo por sus características, las hacen aprovechables para consumo humano.

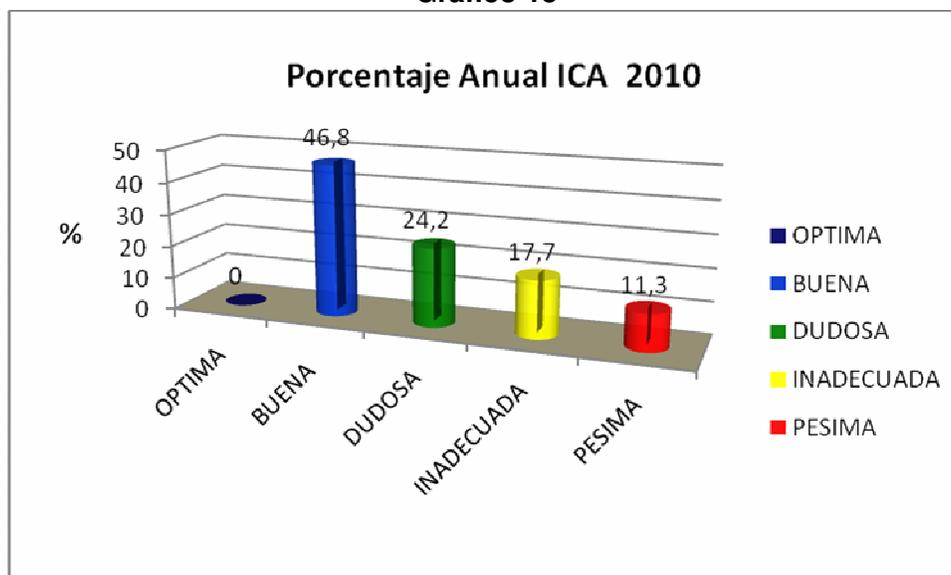
Grafico 13

La Red de Monitoreo de la Calidad del Agua consta de 62 puntos de monitoreo ubicados en la principales corrientes del área de jurisdicción de la CDMB, de los cuales un 11.3% (7 puntos) tienen clasificación de “Pésima”, un 17.7% (11 puntos) “Inadecuada”, un 24.2% (15 puntos) “Dudosa”, un 46.8% (29 puntos) en “Buena” y un 0 % en “Óptima”, de acuerdo al Índice de Calidad de Agua.
