# INFORME SEMESTRAL DE LA RED DE MONITOREO DE CALIDAD DEL AGUA

**SUBDIRECCIÓN DE ORDENAMIENTO Y PLANIFICACIÓN INTEGRAL DEL TERRITORIO**

**2012**

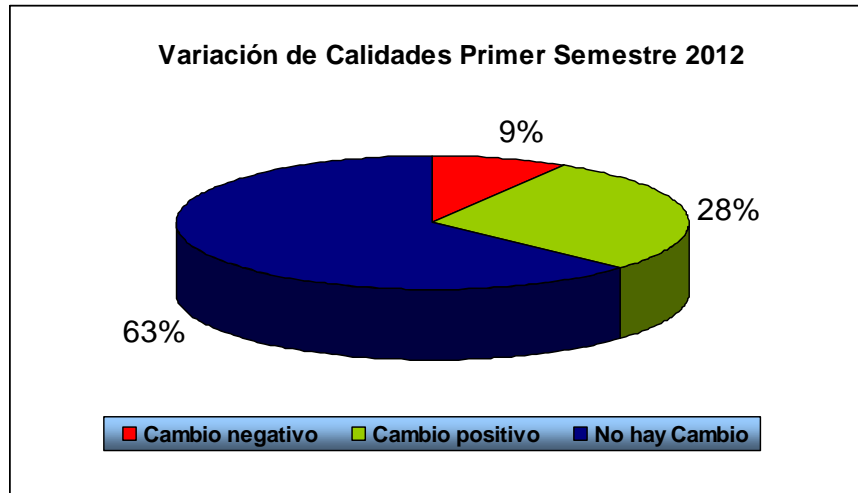
**Gráfica 1. Variabilidad en la calidad del agua Primer Semestre 2012**

En la gráfica 1 se evidencia la variabilidad de calidades según el cambio presentado durante el primer semestre del 2012, el 63% de las muestras no presentaron variabilidad, se mantuvieron en las mismas calidades, el 28 % mejoraron su calidad y 9 % deterioraron la misma, en comparación con el primer semestre del 2011 se evidencia un aumento en los puntos que mejoraron su calidad y disminución en puntos que deterioraron la misma. En la gráfica 2 se observa el cambio en la calidad Buena en donde ésta aumenta su porcentaje en comparación con el primer semestre del 2011 pasando de 27,1 % en el 2011 a 49,2 % en el 2012, contrario a lo anterior sucedió con la calidad Dudosa en donde disminuyó su porcentaje pasando de 35.4 % en el 2011 a 20.3 % en el 2012, lo mismo sucedió con la calidad Inadecuada en donde pasó de 25 % en el 2011 a 16.9 % en el 2012, lo contrario sucedió con la calidad Pésima que aumentó de 12.5 % a 13.6 %. A continuación se presentan los promedios semestrales de los Índices de Contaminación en el primer semestre del 2012.

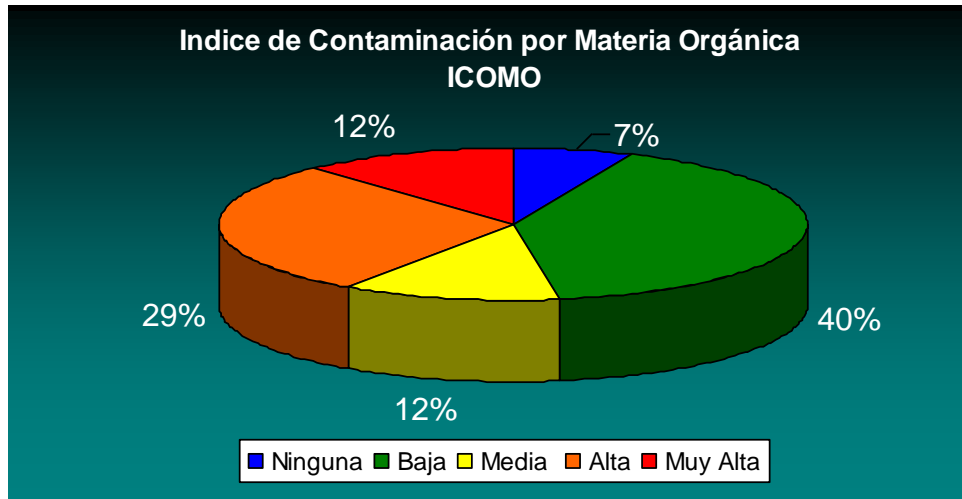
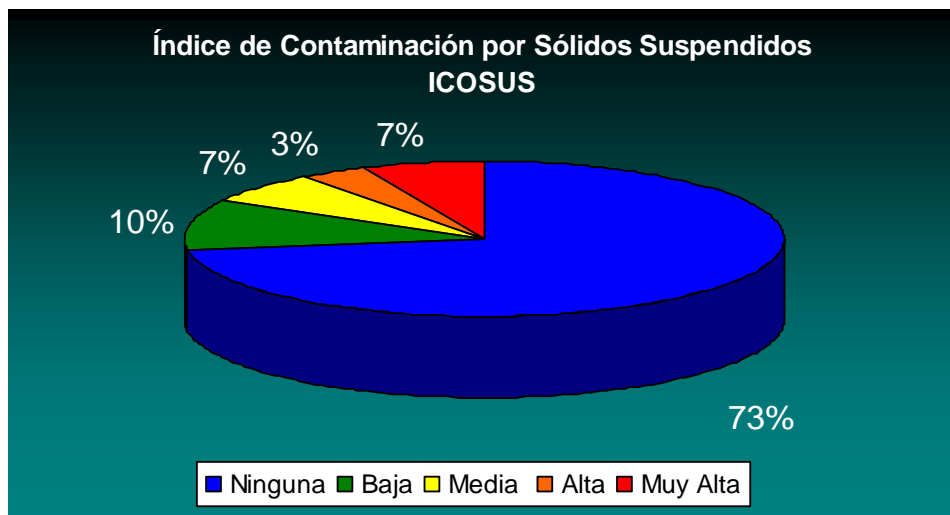
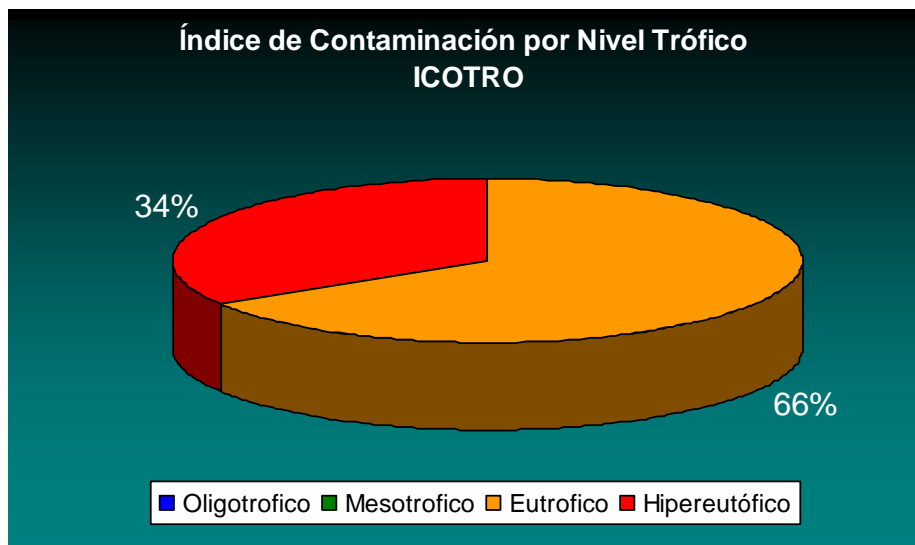
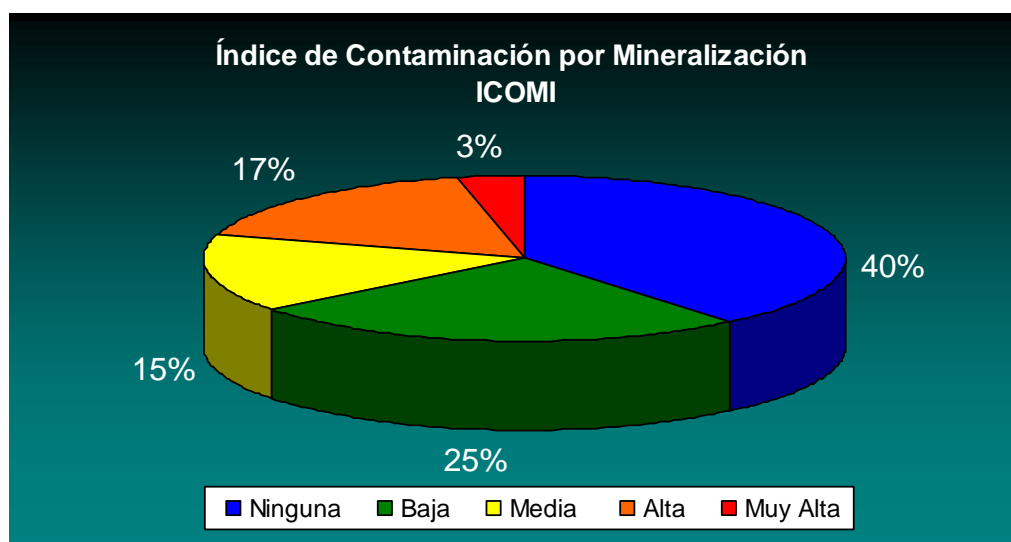
Como se observa en las gráficas anteriores el mayor porcentaje de contaminación se presenta por Materia Orgánica, el cual se ubica en las categorías de Baja y Alta (40 % y 29 % respectivamente), en segunda instancia se presenta contaminación por niveles de fósforo categorizados en mayor proporción (34%) en estado Hipereutrófico el cual implica una elevada concentración de biomasa algal, reducida transparencia del agua, alta carga de nutrientes y baja concentración de sustancias húmicas, en tercer lugar se ubica la contaminación por mineralización (25% en categoría Baja) en categoría Baja la cual correlaciona la dureza, la alcalinidad y la conductividad, y por último, se ubica la contaminación por Sólidos suspendidos que evidencia un porcentaje de 10 % en categoría Baja, de lo anterior se deduce que la mayor contaminación reflejada en los puntos de la red se debe a la presencia de Materia Orgánica producto de los aportes de aguas residuales domésticas primordialmente.

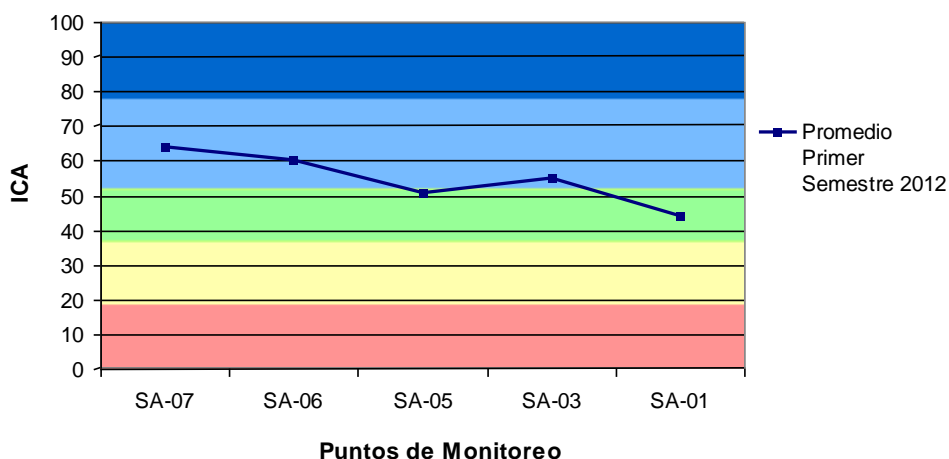
**Gráfica 7. Promedio Semestral Índice de Calidad del Agua - Río Suratá**  
**Calidad del Agua Microcuencas Suratá Alto y Bajo**

El río Suratá tiene establecidos cinco puntos de monitoreo, que van desde el punto SA-07 ubicado en la Estación conocida como Uña de Gato, SA-06 Estación Puente Pánaga, SA-05 Estación La Playa, SA-03 Estación Bosconia y SA-01 Estación Bavaria. Los puntos SA-07 y SA-06, en promedio presentaron calidades de agua “Buena”, lo anterior se debe a la poca afectación que existe en esta zona y a la capacidad de dilución de la corriente. Para los puntos SA-05 y SA-01 las calidades se mantuvieron en Dudosa debido a la influencia negativa que ejercen las descargas de aguas residuales domésticas e industriales que recibe en la zona, en el punto SA-03 se evidencia una recuperación favorable, lo que refleja una buena dilución en este tramo. Adicionalmente se evidencia también que la contaminación prioritariamente se debe a concentraciones de Materia Orgánica y Mineralización de las aguas, en menor proporción se encuentra la contaminación debido a la presencia de sólidos suspendidos, como se muestra en la Gráfica N° 8. A continuación se evidencian las calidades para cada uno de los puntos monitoreados en el Río Suratá:

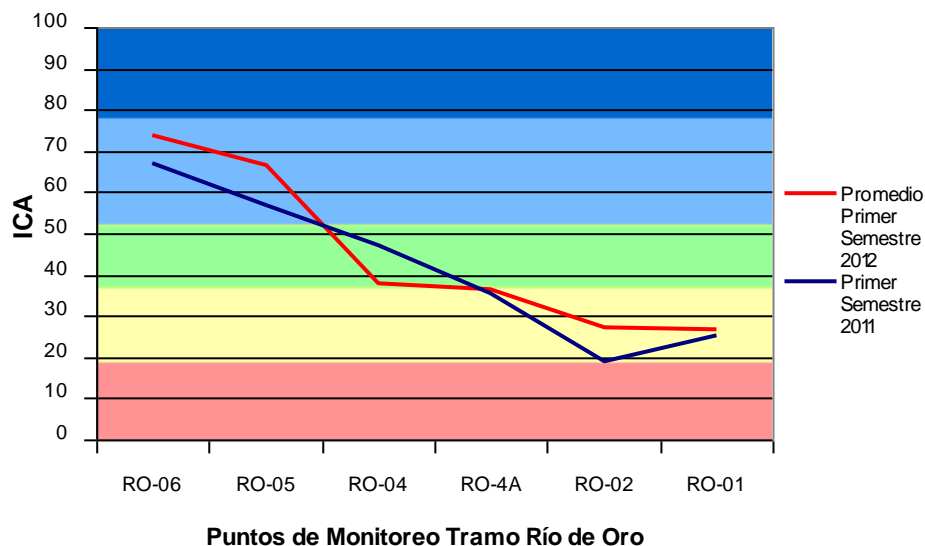
**Gráfica 9. Promedio Semestral Índice de Calidad del Agua - Río de Oro**

El Río de Oro tiene establecido seis puntos de monitoreos, RO-06 y RO-05, ubicados aguas arriba del casco urbano de Piedecuesta conocidos como Estación Rasgón y el Conquistador respectivamente, los cuales presentaron calidades Buena en el primer semestre del año. En los puntos RO-04 ubicado en la Estación Palogordo y RO-4A en la Estación Bahondo se evidencia un deterioro gradual en la calidad del agua (de Dudosa a Inadecuada), producto de las descargas de aguas residuales domésticas así como también las provenientes de porcícolas y avícolas ubicada a lo largo de este tramo. Los puntos RO-02 ubicado en el Palenque y RO-01 en la Estación conocida como Puente Nariño presentaron calidades “Inadecuada”, en comparación con el primer semestre del 2011, no hubo mayor variación en las mismas.

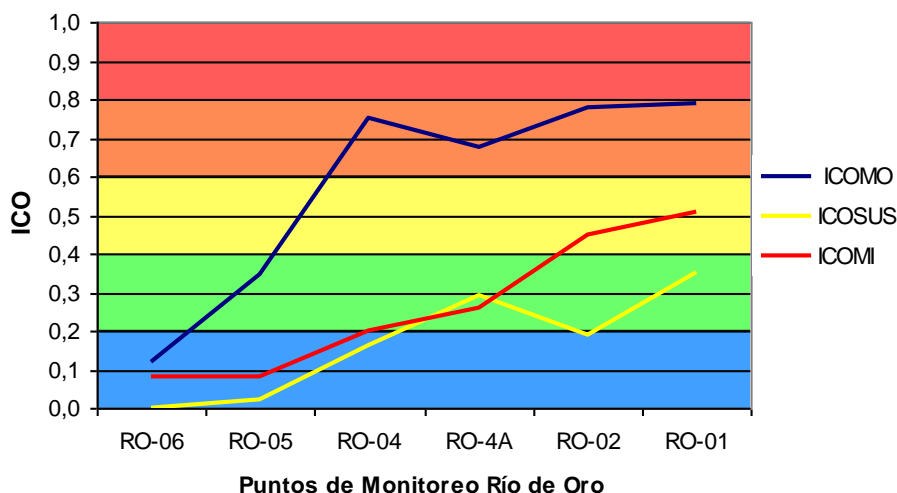
**Gráfica 10. Promedio semestral Índices de Contaminación del Agua - Río de Oro**

Como se observa los valores mas elevados se presentan por contaminación de Materia Orgánica y Mineralización del agua, se evidencia también que la mayor influencia cubre a los puntos establecidos en el área urbana de Girón y Bucaramanga.

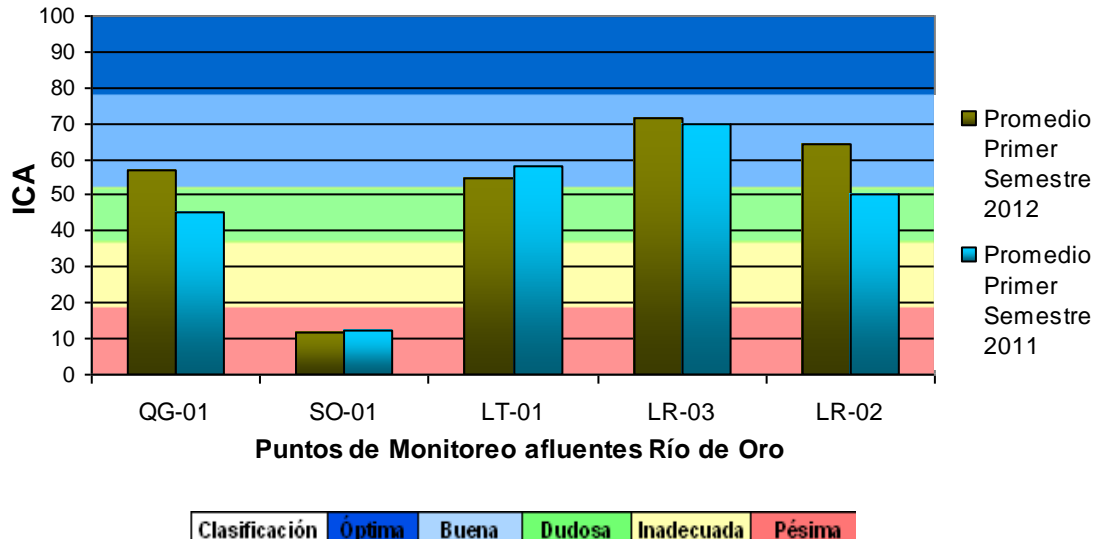
**Gráfica 11. Promedio Semestral Índice de Calidad del Agua - Afluentes Mcpios Piedecuesta y Girón**

La quebradas Grande, Ruitoque (LR-02 y LR-03) y Río Lato presentaron una tendencia favorable en comparación con el primer semestre del año anterior, ubicándose en calidad "Buena", la Q. Soratoque continuó sin cambio alguno, debido a la descarga de aguas residuales del municipio de Piedecuesta que aun continua vertiéndose a la quebrada, situación que se espera cambie con la puesta en marcha de la planta de tratamiento de aguas residuales.

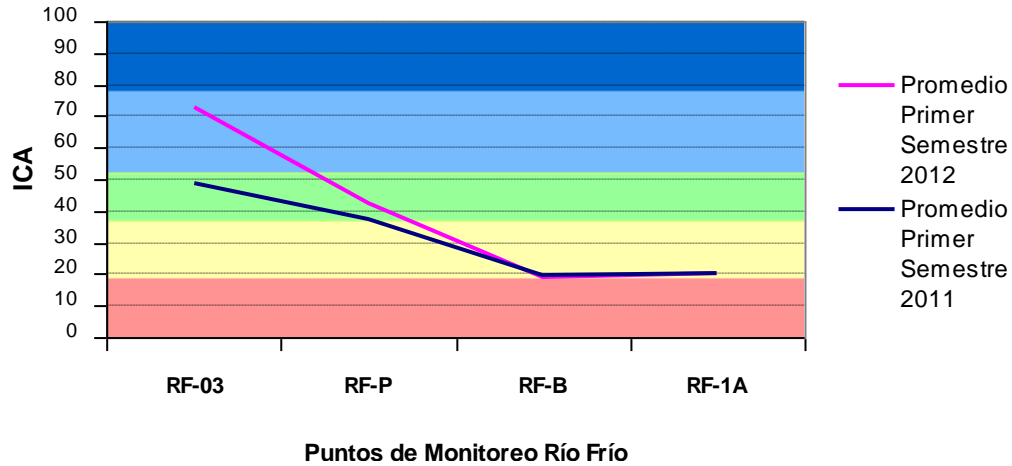
**Gráfica 13. Índice de Calidad del Agua Semestral – Río Frío**

Río Frío contempla en su recorrido cuatro puntos de monitoreo (RF-03 Estación La Esperanza, RF-P Est. El Pórtico, RF-B Est. El Caucho y RF-1A Est. Caneyes) y presenta condiciones que varían de clasificación “Buena” a “Pésima” como se muestra en las siguientes gráficas.

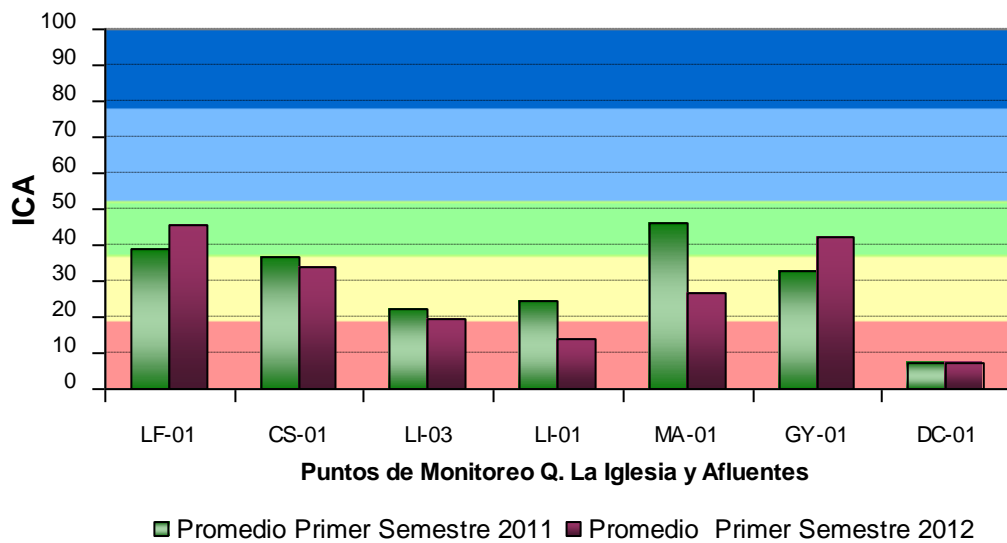
**Gráfica 17. Promedio Semestral Índice de Calidad del Agua – Quebrada La Iglesia y sus afluentes**

La confluencia de las Quebradas La Flora (LF-01 Estación El Jardín) y La Cascada (CS-01 Estación La Floresta) conforman la Quebrada La Iglesia, la cual en su trayecto contempla dos puntos de monitoreo LI-03 Estación San Luís y LI-01 Estación La Iglesia. Como quebradas afluentes de la quebrada La Iglesia se encuentran las quebradas La Guacamaya (GY-01) conocida como Estación Coca-Cola 1, El Macho (MA-01) Estación Coca-Cola 2 y El Carrasco (DC-01) Estación Cenfer; estas corrientes son receptoras de vertimientos de aguas residuales domésticas e industriales. A continuación se evidencia la calidad del agua para cada punto:

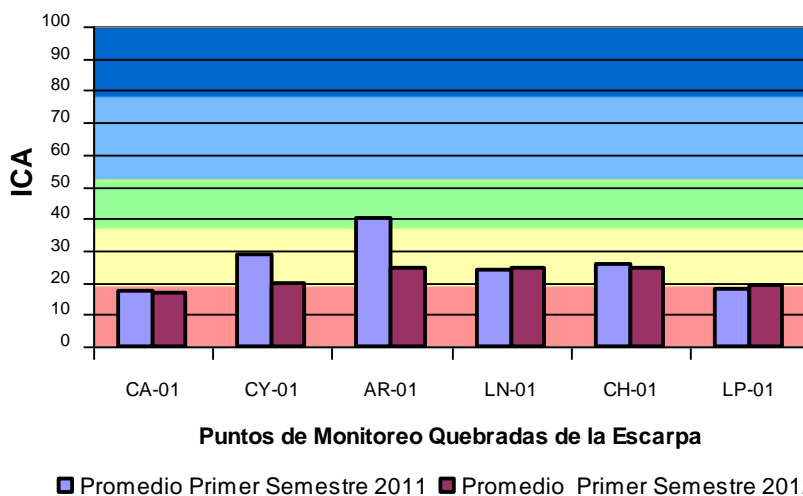
**Gráfica 19. Promedio Semestral Índice de Calidad del Agua – Quebradas de la Escarpa**

Dentro de las quebradas de la Escarpa se encuentran Chimitá (CA-01) conocida como Estación Chimitá, La Cuyamita (CY-01) Estación Parque Industrial, La Argelia (AR-01) Estación Argelia, Las Navas (LN-01) Estación Forjas Navas, Chapinero (CH-01) Estación Forjas Chapinero y La Picha (LP-01) Estación Trituradora, en estas corrientes los puntos de monitoreo se ubican antes de la confluencia con Río de Oro. En la Tabla 25 se presenta el ICA obtenido para el primer semestre del 2012 en cada una de las corrientes.

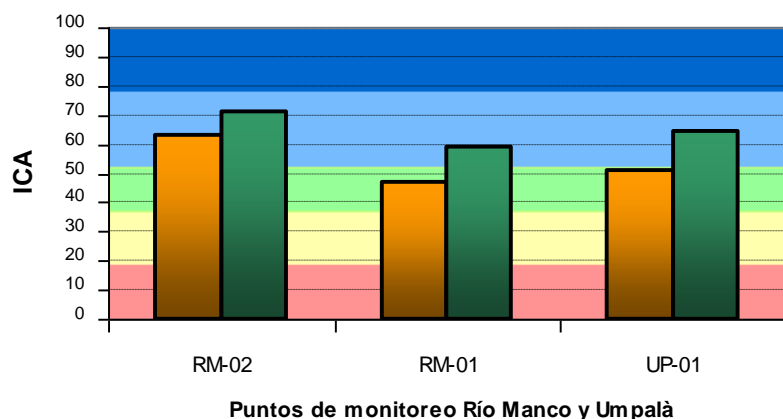
**Gráfica 25. Promedio semestral Índice de Calidad del Agua – Ríos Manco y Umpalá**

■ Promedio Primer Semestre 2011 ■ Promedio Primer Semestre 2012
