<b>CORPORACIÓN AUTÓNOMA REGIONAL PARA LA DEFENSA DE LA MESETA DE BUCARAMANGA - CDMB</b>		
	<b>ELABORÓ:</b> E. COSTANZA TOLOZA LISSETE NIÑO ERIKA CORREA	<b>REVISÓ:</b> JUAN PABLO ARDILA	<b>APROBÓ:</b> GERMAN RAUL LUNA
	<b>INFORME DE VISITA TÉCNICA</b>

## CUMPLIMIENTO MEDIDA CAUTELAR PROCESO 012/2010

**FECHA VISITA:** 23 de Septiembre de 2013  
**FECHA CONCEPTO:** 24 de Septiembre de 2013  
**EXPEDIENTE:** LA-0198  
**PARTICIPANTES:** Tec. ERIKA CORREA  
DR. JUAN PABLO ARDILA  
ING. LISSETTE NIÑO  
ING. COSTANZA TOLOZA  
**ASUNTO:** Informe Incendio Presentado en la Celda 3 –Cárcava I

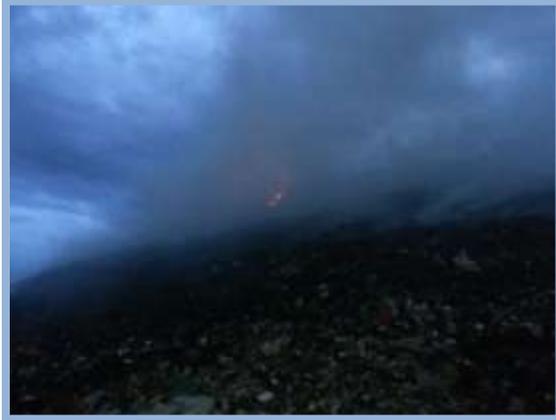
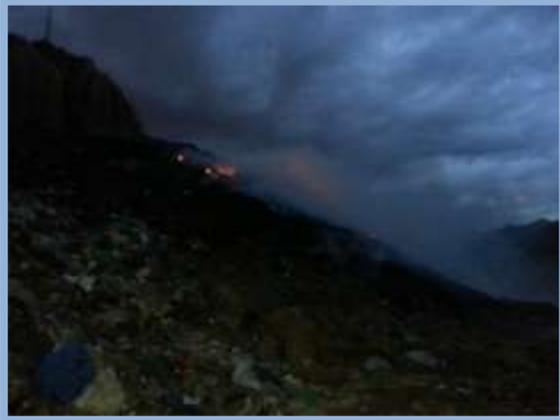
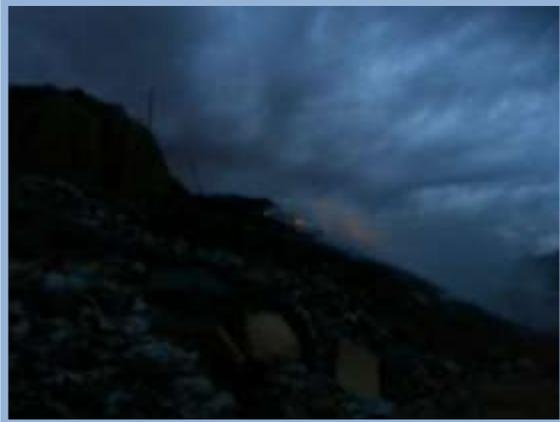
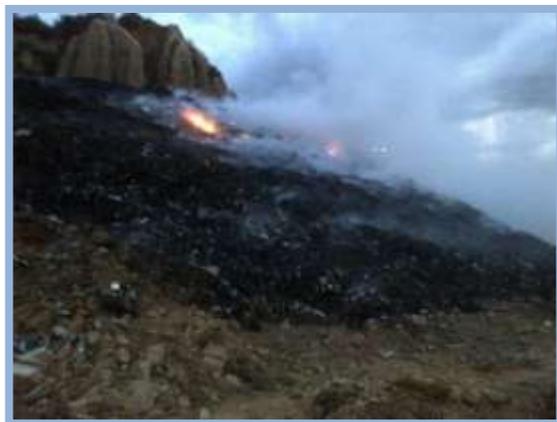
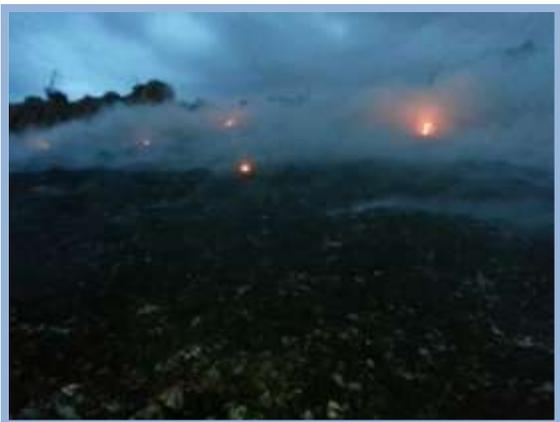
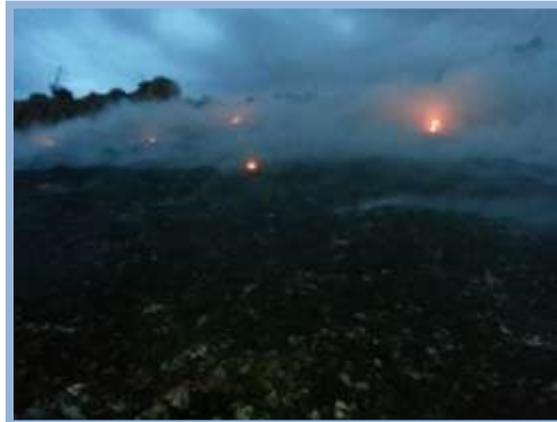
El incendio se presentó el día 23 de Septiembre de 2013 aproximadamente a la 1:30 p.m en la Celda 3 de la Cárcava I, la cual está siendo utilizada actualmente como sitio de disposición final de residuos sólidos. Se evidencia que el Incendio es subsuperficial, comprometiendo gran parte de esta celda

Para cubrir la emergencia se hizo presente el Cuerpo de Bomberos de Bucaramanga, mas sin embargo a las seis (6) de la tarde aun se observaba presencia de pequeñas llamas en la celda.

Se generaron afectaciones al recurso aire por la propagación del incendio debido a la emisión de sustancias químicas que afectan la salud humana y contaminan el ambiente, ya que tienen un alto contenido de monóxido de carbono, dióxido de carbono, dióxido de azufre, material particulado, metales pesados, dioxinas y furanos.

Presencia de fuego en la celda 3 Cárcava

1 – Evidencia afectación al recurso aire (humo) – Alta afectación

Por último la CDMB requerirá a la EMAB S.A ESP el informe correspondiente a la situación presentada con el fin de establecer mecanismos para controlar que se presente nuevamente una situación similar.

Así mismo, se solicitó al cuerpo de Bomberos un informe técnico de la situación encontrada y la hipótesis de esta entidad frente al hecho ocurrido.
